| 외관조사망도 번호 |
|---|
| U8_원동터널_13(37K012~37K022) |

# 호남고속선 원동터널_13(37.012~37.022km, S13)

| 시행사 | 용역명 | 용역사 | 과업참여자 | | 균열 | | | |
|---|---|---|---|---|---|---|---|---|
| KORAIL 한국철도공사 KOREA RAILROAD | 2017년도 호남고속선 오송-광주송정간 콘크리트궤도 점검용역 | (주)한국구조물안전연구원<br>(주)한국국토안전연구원<br>(재)한국건설품질연구원 | 이 복 영 | 라 윤 강<br>김 경 기<br>윤 석 기 | 0.2/2.0 (0.3㎜이하 : 흑색)<br>0.4/2.0 (0.3㎜초과 0.5㎜이하 : 청색)<br>0.6/2.0 (0.5㎜초과 1.0㎜미만 : 적색)<br>1.0/2.0 (1.0㎜이상 : 분홍색) | 침목도상분리<br>망상<br>박리,박락,파손<br>백태 | 재료분리<br>철근노출<br>누수,습윤부<br>시공이음분리,층분리 | |

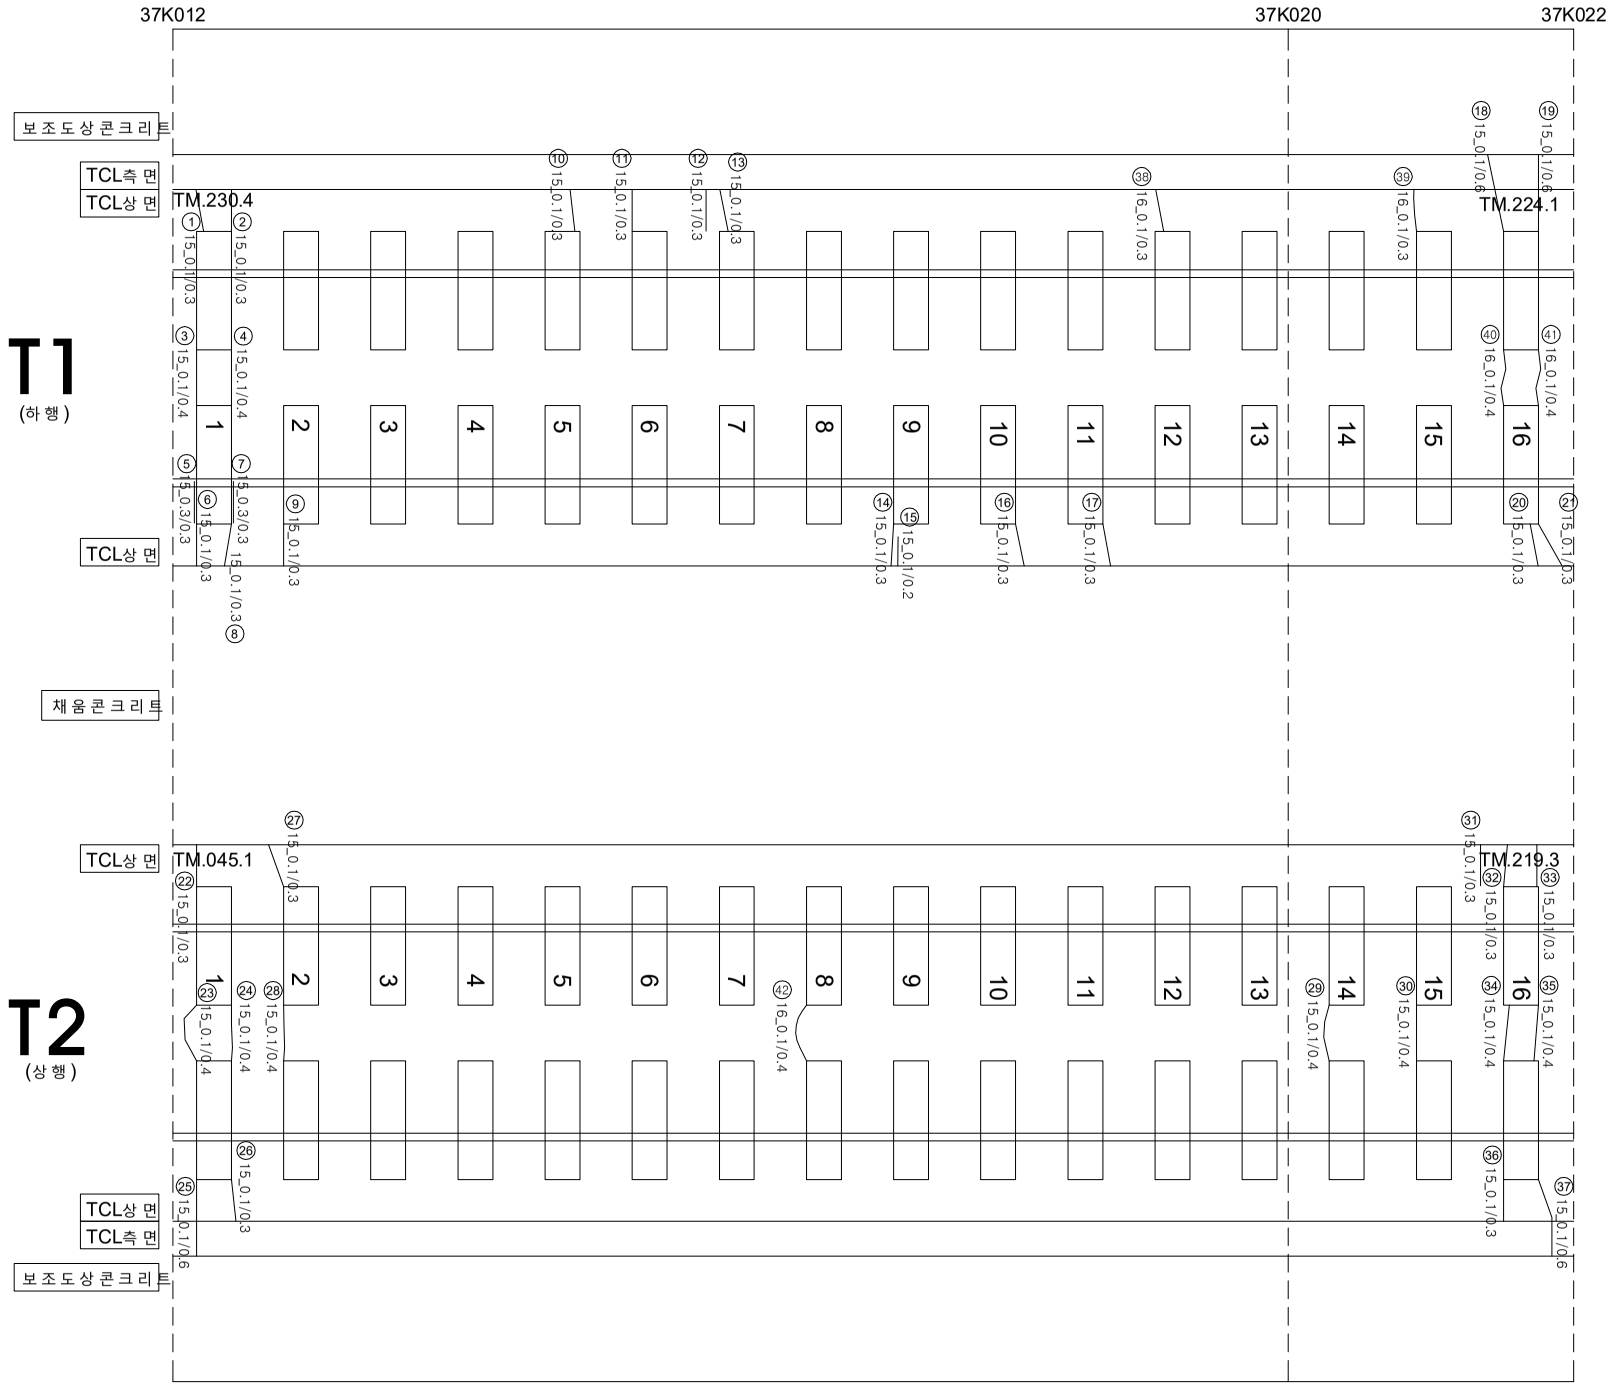
| 연번 | 손상 | 폭 | | 연장 | | 비고 | 연번 | 손상 | 폭 | | 연장 | | 비고 |
|---|---|---|---|---|---|---|---|---|---|---|---|---|---|
| 1 | 균열 | 0.1 | ㎜ | 0.3 | m | | 56 | | | | | | |
| 2 | 균열 | 0.1 | ㎜ | 0.3 | m | | 57 | | | | | | |
| 3 | 균열 | 0.1 | ㎜ | 0.4 | m | | 58 | | | | | | |
| 4 | 균열 | 0.1 | ㎜ | 0.4 | m | | 59 | | | | | | |
| 5 | 경계부균열 | 0.3 | ㎜ | 0.3 | m | | 60 | | | | | | |
| 6 | 균열 | 0.1 | ㎜ | 0.3 | m | | 61 | | | | | | |
| 7 | 경계부균열 | 0.3 | ㎜ | 0.3 | m | | 62 | | | | | | |
| 8 | 균열 | 0.1 | ㎜ | 0.3 | m | | 63 | | | | | | |
| 9 | 균열 | 0.1 | ㎜ | 0.3 | m | | 64 | | | | | | |
| 10 | 균열 | 0.1 | ㎜ | 0.3 | m | | 65 | | | | | | |
| 11 | 균열 | 0.1 | ㎜ | 0.3 | m | | 66 | | | | | | |
| 12 | 균열 | 0.1 | ㎜ | 0.3 | m | | 67 | | | | | | |
| 13 | 균열 | 0.1 | ㎜ | 0.3 | m | | 68 | | | | | | |
| 14 | 균열 | 0.1 | ㎜ | 0.3 | m | | 69 | | | | | | |
| 15 | 균열 | 0.1 | ㎜ | 0.2 | m | | 70 | | | | | | |
| 16 | 균열 | 0.1 | ㎜ | 0.3 | m | | 71 | | | | | | |
| 17 | 균열 | 0.1 | ㎜ | 0.3 | m | | 72 | | | | | | |
| 18 | 균열 | 0.1 | ㎜ | 0.6 | m | | 73 | | | | | | |
| 19 | 균열 | 0.1 | ㎜ | 0.6 | m | | 74 | | | | | | |
| 20 | 균열 | 0.1 | ㎜ | 0.3 | m | | 75 | | | | | | |
| 21 | 균열 | 0.1 | ㎜ | 0.3 | m | | 76 | | | | | | |
| 22 | 균열 | 0.1 | ㎜ | 0.3 | m | | 77 | | | | | | |
| 23 | 균열 | 0.1 | ㎜ | 0.4 | m | | 78 | | | | | | |
| 24 | 균열 | 0.1 | ㎜ | 0.4 | m | | 79 | | | | | | |
| 25 | 균열 | 0.1 | ㎜ | 0.6 | m | | 80 | | | | | | |
| 26 | 균열 | 0.1 | ㎜ | 0.3 | m | | 81 | | | | | | |
| 27 | 균열 | 0.1 | ㎜ | 0.3 | m | | 82 | | | | | | |
| 28 | 균열 | 0.1 | ㎜ | 0.4 | m | | 83 | | | | | | |
| 29 | 균열 | 0.1 | ㎜ | 0.4 | m | | 84 | | | | | | |
| 30 | 균열 | 0.1 | ㎜ | 0.4 | m | | 85 | | | | | | |
| 31 | 균열 | 0.1 | ㎜ | 0.3 | m | | 86 | | | | | | |
| 32 | 균열 | 0.1 | ㎜ | 0.3 | m | | 87 | | | | | | |
| 33 | 균열 | 0.1 | ㎜ | 0.3 | m | | 88 | | | | | | |
| 34 | 균열 | 0.1 | ㎜ | 0.4 | m | | 89 | | | | | | |
| 35 | 균열 | 0.1 | ㎜ | 0.4 | m | | 90 | | | | | | |
| 36 | 균열 | 0.1 | ㎜ | 0.3 | m | | 91 | | | | | | |
| 37 | 균열 | 0.1 | ㎜ | 0.6 | m | | 92 | | | | | | |
| 38 | 균열 | 0.1 | ㎜ | 0.3 | m | | 93 | | | | | | |
| 39 | 균열 | 0.1 | ㎜ | 0.3 | m | | 94 | | | | | | |
| 40 | 균열 | 0.1 | ㎜ | 0.4 | m | | 95 | | | | | | |
| 41 | 균열 | 0.1 | ㎜ | 0.4 | m | | 96 | | | | | | |
| 42 | 균열 | 0.1 | ㎜ | 0.4 | m | | 97 | | | | | | |
