호남고속선 원동터널_14(37.022~37.032km, S14)

외관조사망도 번호
U8_원동터널_14(37K022~37K032)

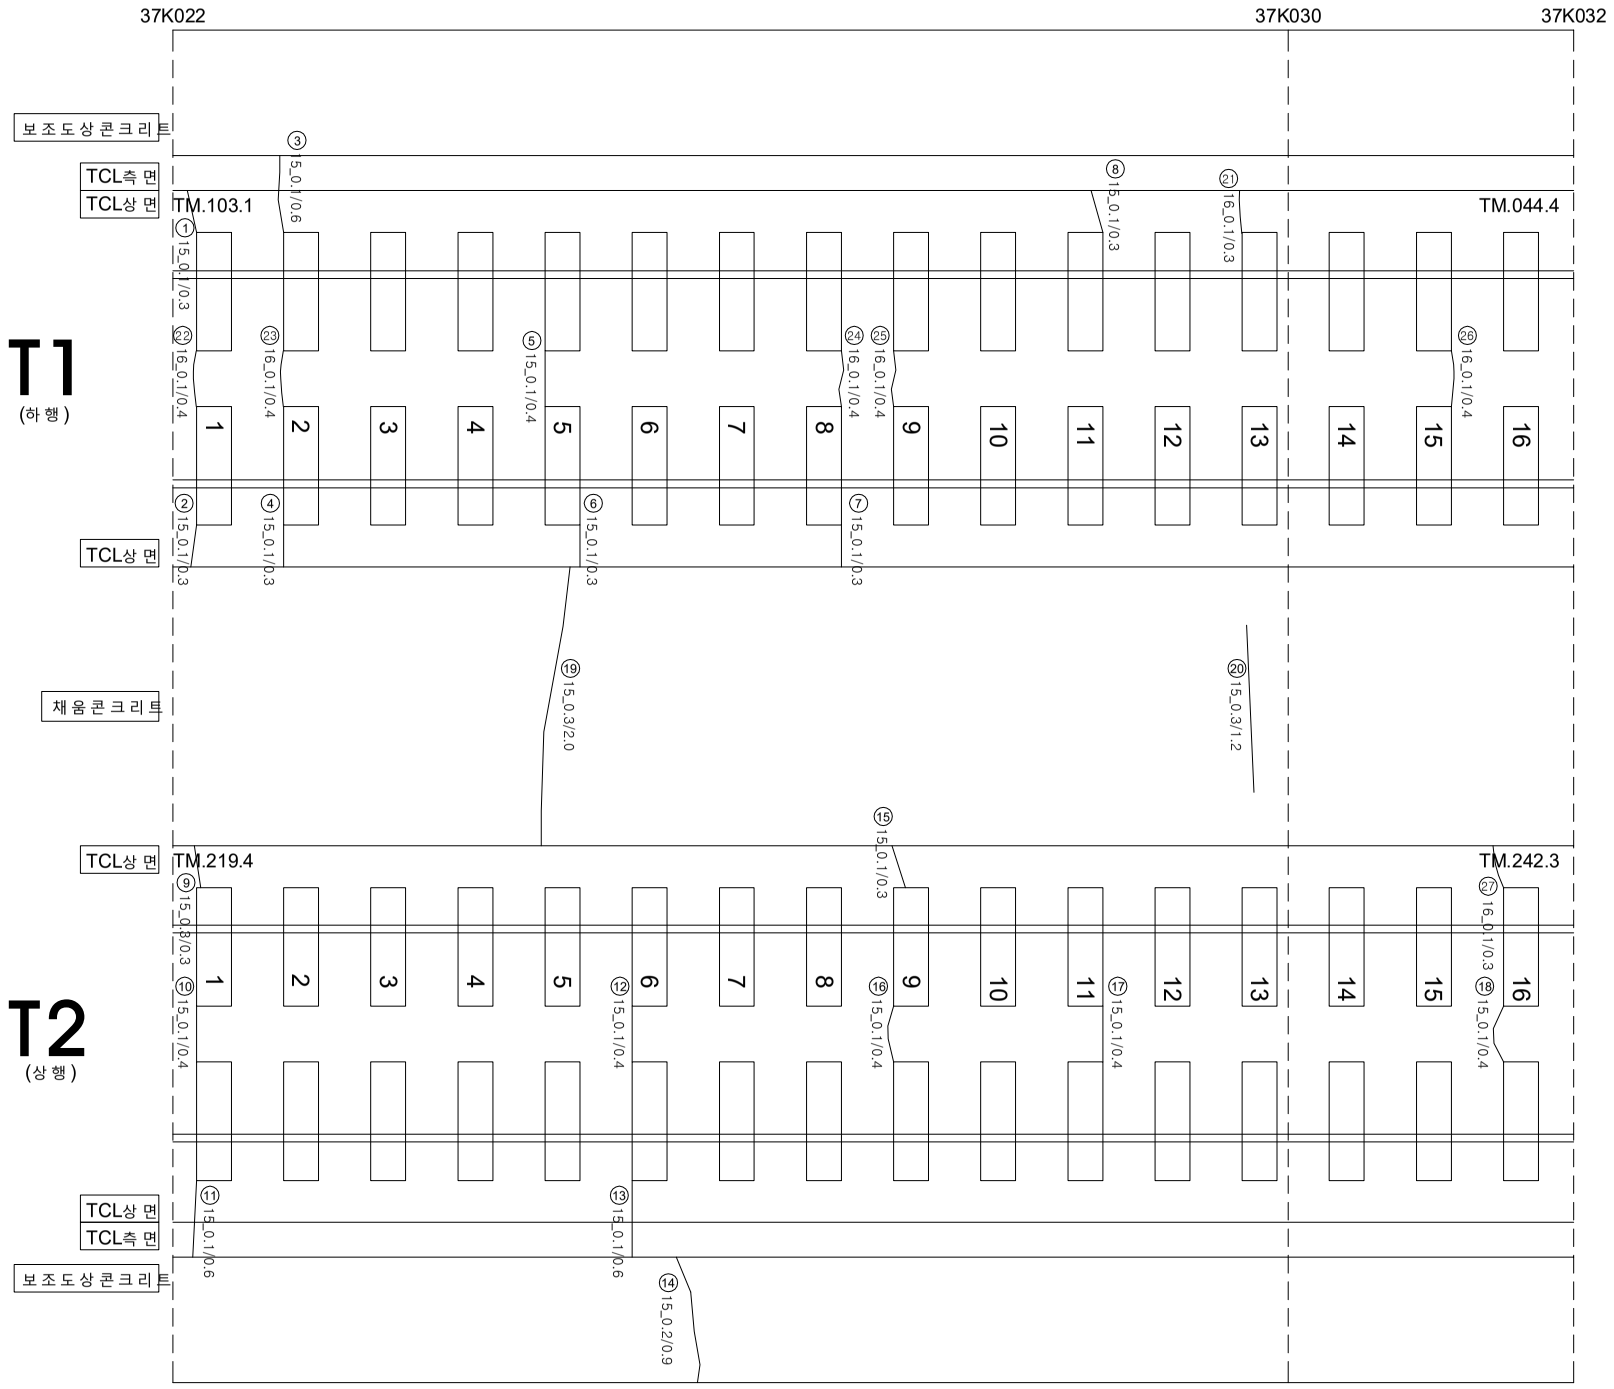
연번	손상	폭		연장		비고	연번	손상	폭		연장		비고
1	균열	0.1	㎜	0.3	m		56						
2	균열	0.1	㎜	0.3	m		57						
3	균열	0.1	㎜	0.6	m		58						
4	균열	0.1	㎜	0.3	m		59						
5	균열	0.1	㎜	0.4	m		60						
6	균열	0.1	㎜	0.3	m		61						
7	균열	0.1	㎜	0.3	m		62						
8	균열	0.1	㎜	0.3	m		63						
9	균열	0.3	㎜	0.3	m		64						
10	균열	0.1	㎜	0.4	m		65						
11	균열	0.1	㎜	0.6	m		66						
12	균열	0.1	㎜	0.4	m		67						
13	균열	0.1	㎜	0.6	m		68						
14	균열(변경)	0.2	㎜	0.9	m		69						
15	균열	0.1	㎜	0.3	m		70						
16	균열	0.1	㎜	0.4	m		71						
17	균열	0.1	㎜	0.4	m		72						
18	균열	0.1	㎜	0.4	m		73						
19	균열	0.3	㎜	2.0	m		74						
20	균열	0.3	㎜	1.2	m		75						
21	균열	0.1	㎜	0.3	m		76						
22	균열	0.1	㎜	0.4	m		77						
23	균열	0.1	㎜	0.4	m		78						
24	균열	0.1	㎜	0.4	m		79						
25	균열	0.1	㎜	0.4	m		80						
26	균열	0.1	㎜	0.4	m		81						
27	균열	0.1	㎜	0.3	m		82						
28							83						
29							84						
30							85						
31							86						
32							87						
33							88						
34							89						
35							90						
36							91

37							92						
38							93						
39							94						
40							95						
41							96						
42							97						
43							98						
44							99						
45							100						
46							101						
47							102						
48							103						
49							104						
50							105						
51							106						
52							107						
53							108						
54							109						
55							110
