호남고속선 원동터널_17(37.052~37.062km, S17)

외관조사망도 번호
U8_원동터널_17(37K052~37K062)

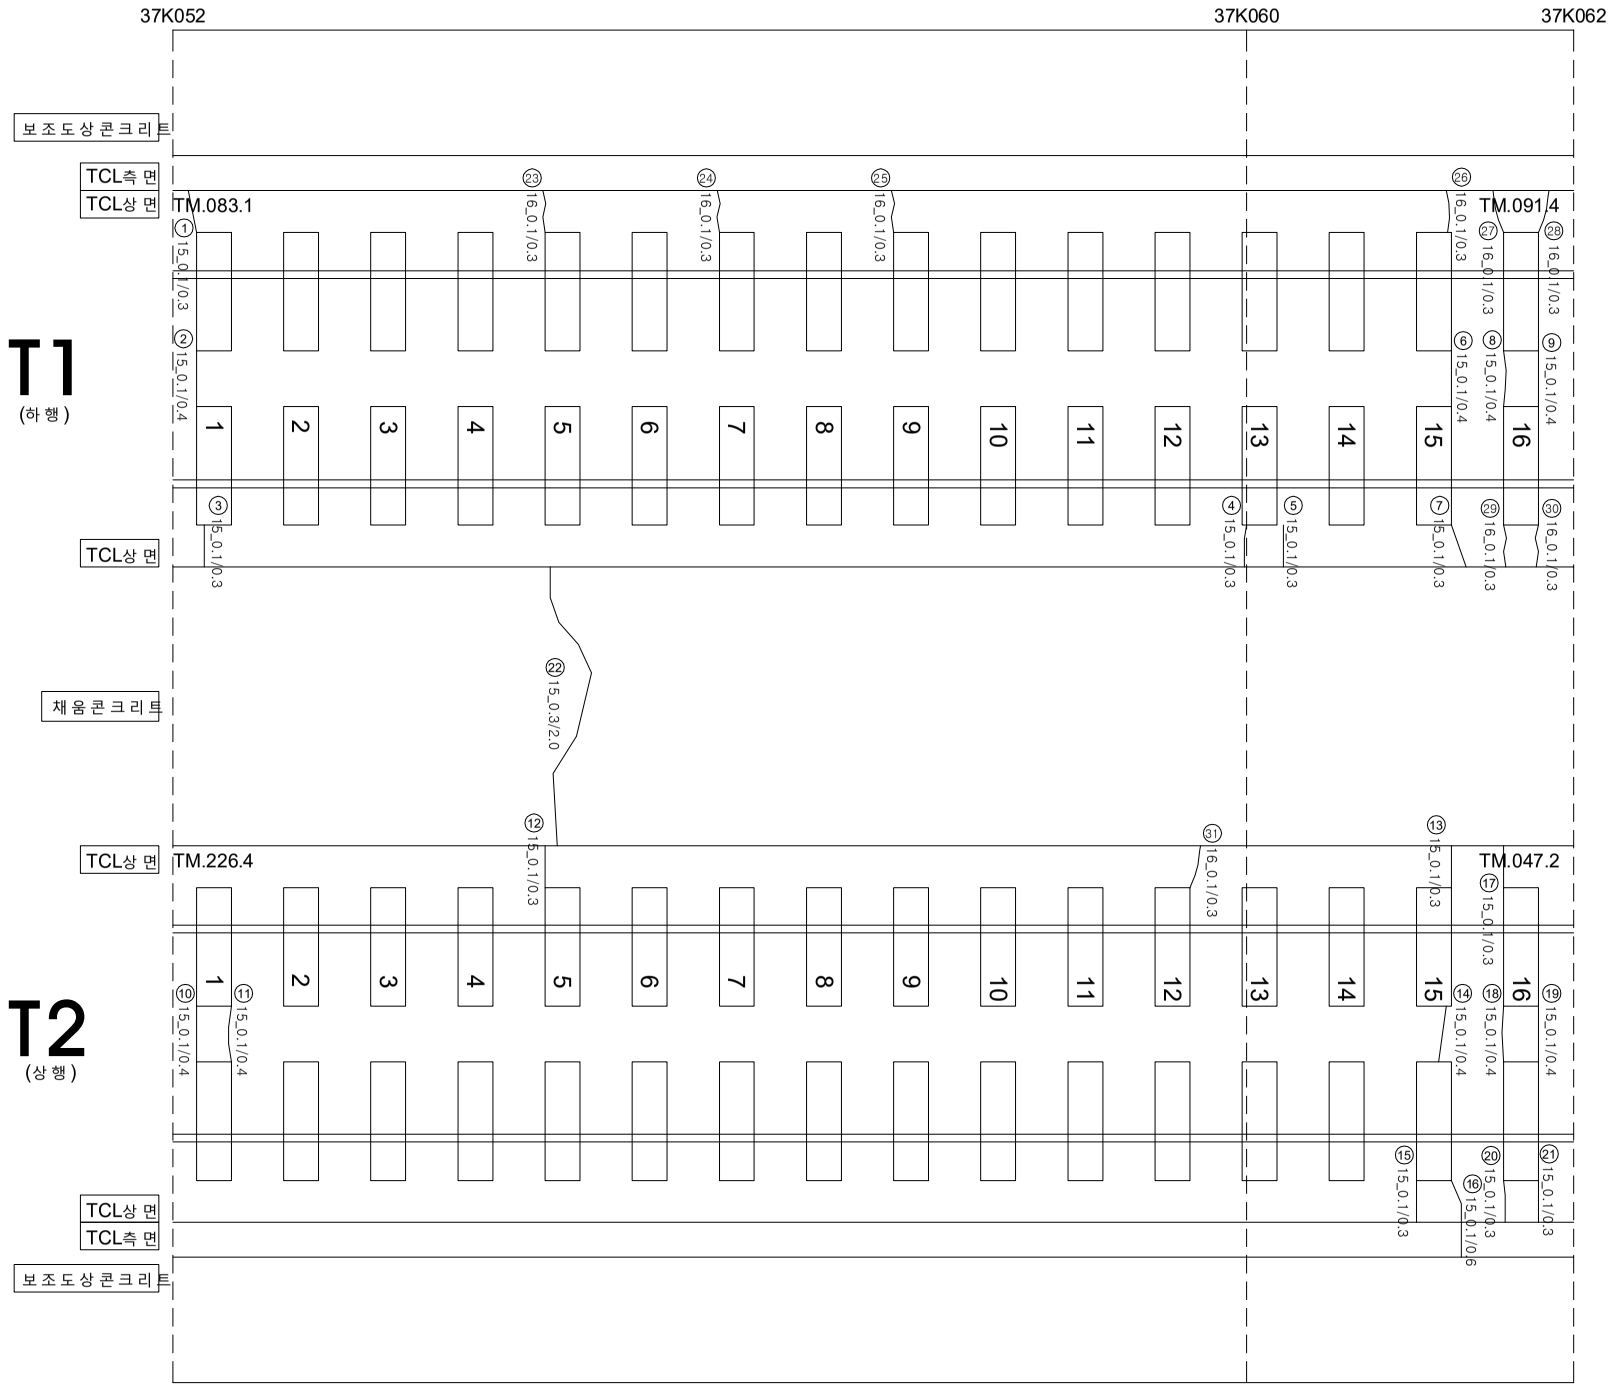
연번	손상	폭		연장		비고	연번	손상	폭		연장		비고
1	균열	0.1	㎜	0.3	m		56						
2	균열	0.1	㎜	0.4	m		57						
3	균열	0.1	㎜	0.3	m		58						
4	균열	0.1	㎜	0.3	m		59						
5	균열	0.1	㎜	0.3	m		60						
6	균열	0.1	㎜	0.4	m		61						
7	균열	0.1	㎜	0.3	m		62						
8	균열	0.1	㎜	0.4	m		63						
9	균열	0.1	㎜	0.4	m		64						
10	균열	0.1	㎜	0.4	m		65						
11	균열	0.1	㎜	0.4	m		66						
12	균열	0.1	㎜	0.3	m		67						
13	균열	0.1	㎜	0.3	m		68						
14	균열	0.1	㎜	0.4	m		69						
15	균열	0.1	㎜	0.3	m		70						
16	균열	0.1	㎜	0.6	m		71						
17	균열	0.1	㎜	0.3	m		72						
18	균열	0.1	㎜	0.4	m		73						
19	균열	0.1	㎜	0.4	m		74						
20	균열	0.1	㎜	0.3	m		75						
21	균열	0.1	㎜	0.3	m		76						
22	균열	0.3	㎜	2.0	m		77						
23	균열	0.1	㎜	0.3	m		78						
24	균열	0.1	㎜	0.3	m		79						
25	균열	0.1	㎜	0.3	m		80						
26	균열	0.1	㎜	0.3	m		81						
27	균열	0.1	㎜	0.3	m		82						
28	균열	0.1	㎜	0.3	m		83						
29	균열	0.1	㎜	0.3	m		84						
30	균열	0.1	㎜	0.3	m		85						
31	균열	0.1	㎜	0.3	m		86						
32							87						
33							88						
34							89
