외관조사망도 번호
U8_원동터널_19(37K072~37K082)

호남고속선 원동터널_19(37.072~37.082km, S19)

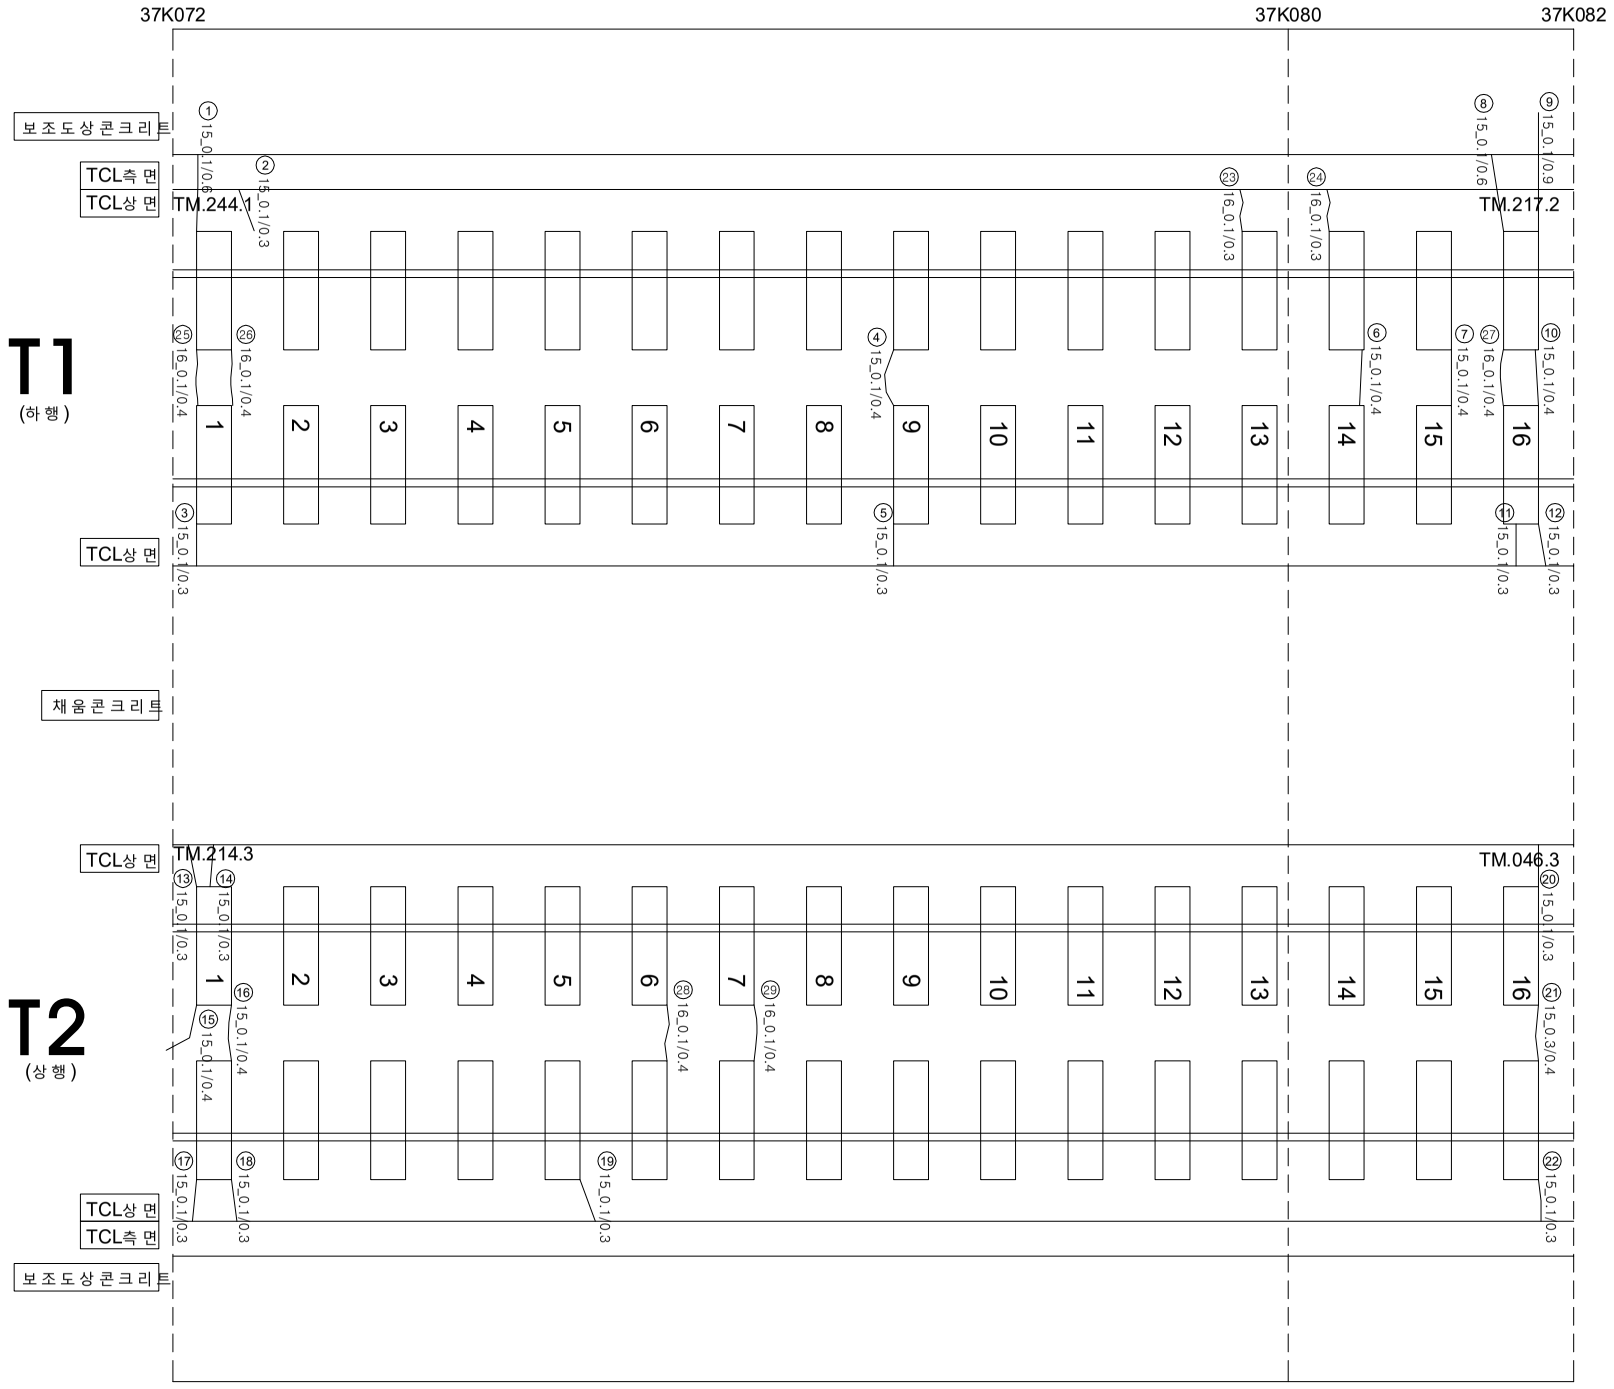
연번	손상	폭		연장		비고	연번	손상	폭		연장		비고
1	균열	0.1	㎜	0.6	m		56						
2	균열	0.1	㎜	0.3	m		57						
3	균열	0.1	㎜	0.3	m		58						
4	균열	0.1	㎜	0.4	m		59						
5	균열	0.1	㎜	0.3	m		60						
6	균열	0.1	㎜	0.4	m		61						
7	균열	0.1	㎜	0.4	m		62						
8	균열	0.1	㎜	0.6	m		63						
9	균열	0.1	㎜	0.9	m		64						
10	균열	0.1	㎜	0.4	m		65						
11	균열	0.1	㎜	0.3	m		66						
12	균열	0.1	㎜	0.3	m		67						
13	균열	0.1	㎜	0.3	m		68						
14	균열	0.1	㎜	0.3	m		69						
15	균열	0.1	㎜	0.4	m		70						
16	균열	0.1	㎜	0.4	m		71						
17	균열	0.1	㎜	0.3	m		72						
18	균열	0.1	㎜	0.3	m		73						
19	균열	0.1	㎜	0.3	m		74						
20	균열	0.1	㎜	0.3	m		75						
21	균열	0.3	㎜	0.4	m		76						
22	균열	0.1	㎜	0.3	m		77						
23	균열	0.1	㎜	0.3	m		78						
24	균열	0.1	㎜	0.3	m		79						
25	균열	0.1	㎜	0.4	m		80						
26	균열	0.1	㎜	0.4	m		81						
27	균열	0.1	㎜	0.4	m		82						
28	균열	0.1	㎜	0.4	m		83						
29	균열	0.1	㎜	0.4	m		84						
30							85						
31							86						
32							87						
33							88						
34							89						
35							90
