호남고속선 원동터널_20(37.082~37.092km, S20)

외관조사망도 번호
U8_원동터널_20(37K082~37K092)

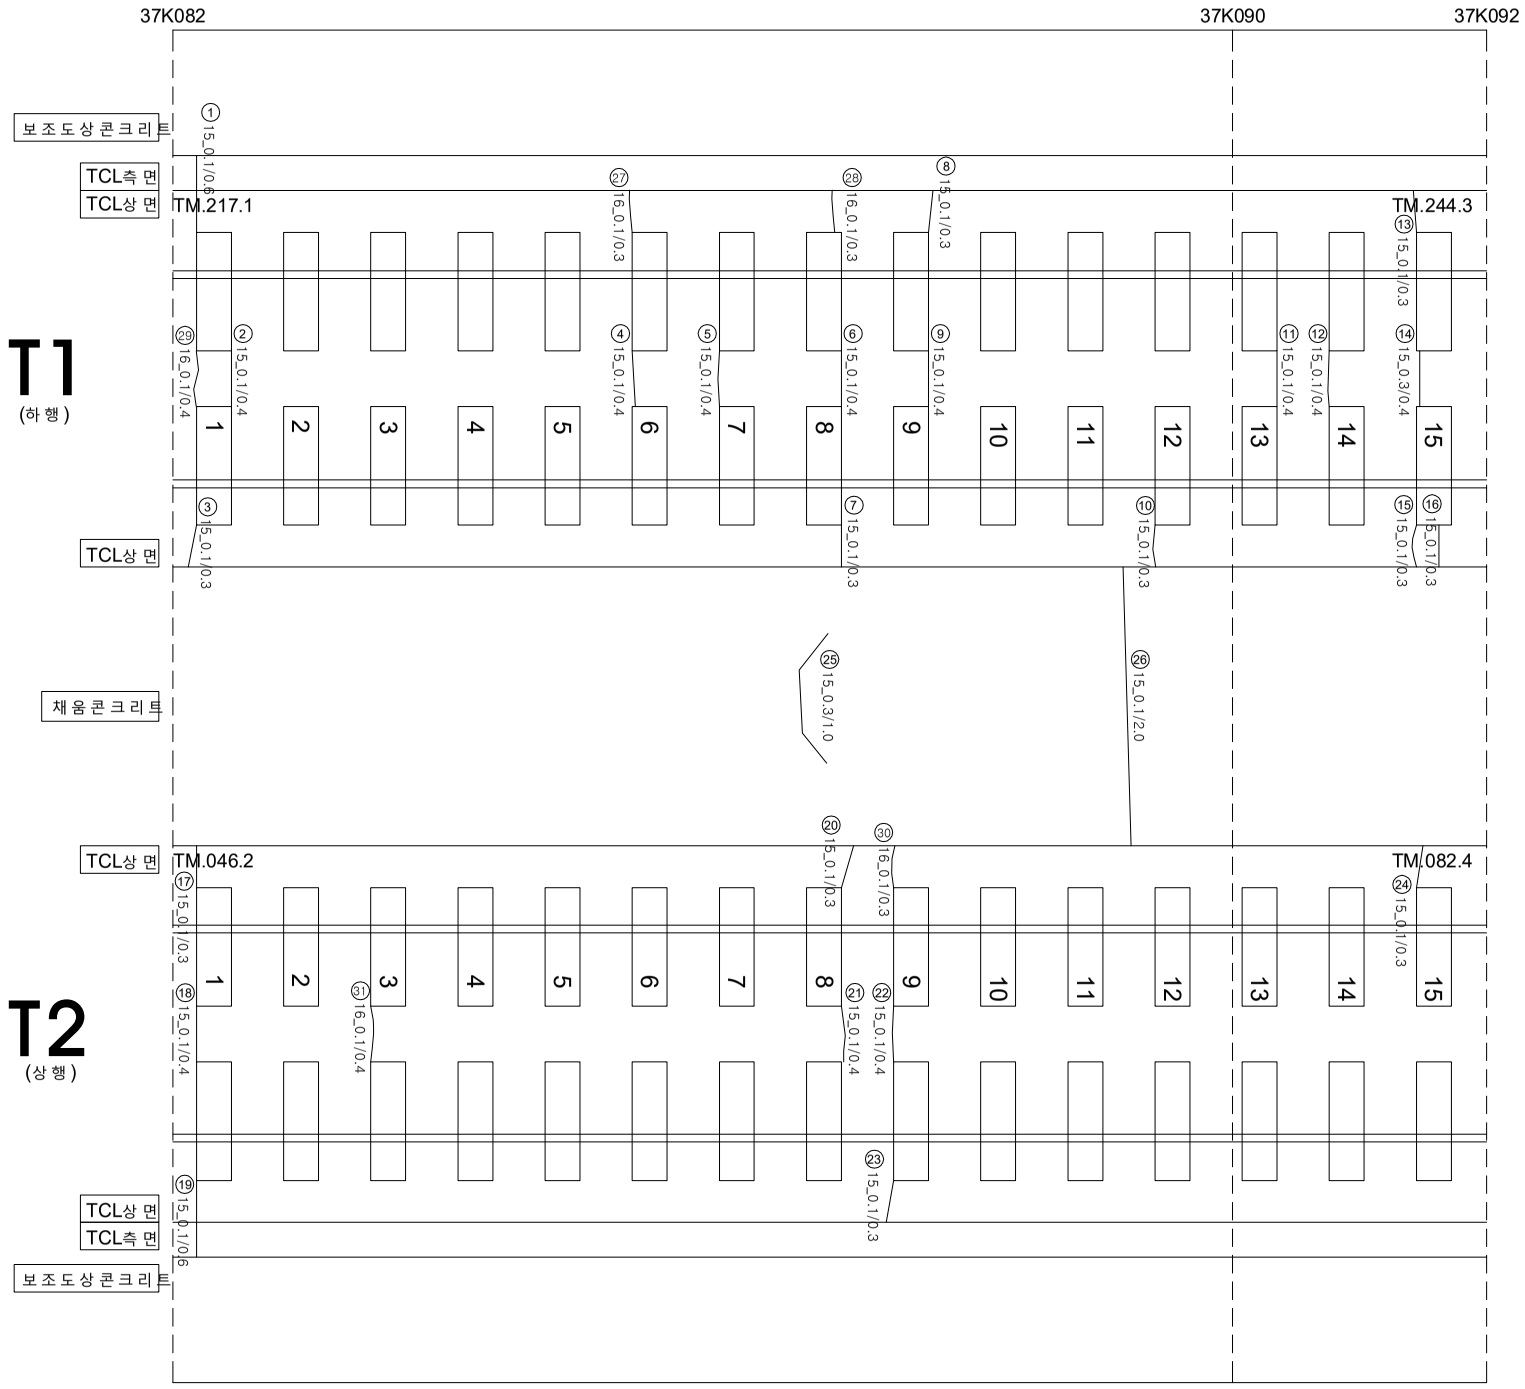
연번	손상	폭		연장		비고	연번	손상	폭		연장		비고
1	균열	0.1	㎜	0.6	m		56						
2	균열	0.1	㎜	0.4	m		57						
3	균열	0.1	㎜	0.3	m		58						
4	균열	0.1	㎜	0.4	m		59						
5	균열	0.1	㎜	0.4	m		60						
6	균열	0.1	㎜	0.4	m		61						
7	균열	0.1	㎜	0.3	m		62						
8	균열	0.1	㎜	0.3	m		63						
9	균열	0.1	㎜	0.4	m		64						
10	균열	0.1	㎜	0.3	m		65						
11	균열	0.1	㎜	0.4	m		66						
12	균열	0.1	㎜	0.4	m		67						
13	균열	0.1	㎜	0.3	m		68						
14	균열	0.3	㎜	0.4	m		69						
15	균열	0.1	㎜	0.3	m		70						
16	균열	0.1	㎜	0.3	m		71						
17	균열	0.1	㎜	0.3	m		72						
18	균열	0.1	㎜	0.4	m		73						
19	균열	0.1	㎜	0.6	m		74						
20	균열	0.1	㎜	0.3	m		75						
21	균열	0.1	㎜	0.4	m		76						
22	균열	0.1	㎜	0.4	m		77						
23	균열	0.1	㎜	0.3	m		78						
24	균열	0.1	㎜	0.3	m		79						
25	균열	0.3	㎜	1.0	m		80						
26	균열	0.1	㎜	2.0	m		81						
27	균열	0.1	㎜	0.3	m		82						
28	균열	0.1	㎜	0.3	m		83						
29	균열	0.1	㎜	0.4	m		84						
30	균열	0.1	㎜	0.3	m		85						
31	균열	0.1	㎜	0.4	m		86						
32							87						
33							88						
34							89

35							90						
36							91						
37							92						
38							93						
39							94						
40							95						
41							96						
42							97						
43							98						
44							99						
45							100						
46							101						
47							102						
48							103						
49							104						
50							105						
51							106						
52							107						
53							108						
54							109						
55							110
