외관조사망도 번호
U8_원동터널_22(37K102~37K112)

호남고속선 원동터널_22(37.102~37.112km, S22)

시행사	용역명	용역사	과업 책임자	분야별 책임자	참여자
KORAIL 한국철도공사 KOREA RAILROAD	2017년도 호남고속선 오송-광주송정간 콘크리트궤도 점검용역	(주)한국구조물안전연구원 (주)한국국토안전연구원 (재)한국건설품질연구원	이 복 영	라 윤 강 김 경 기 윤 석 기

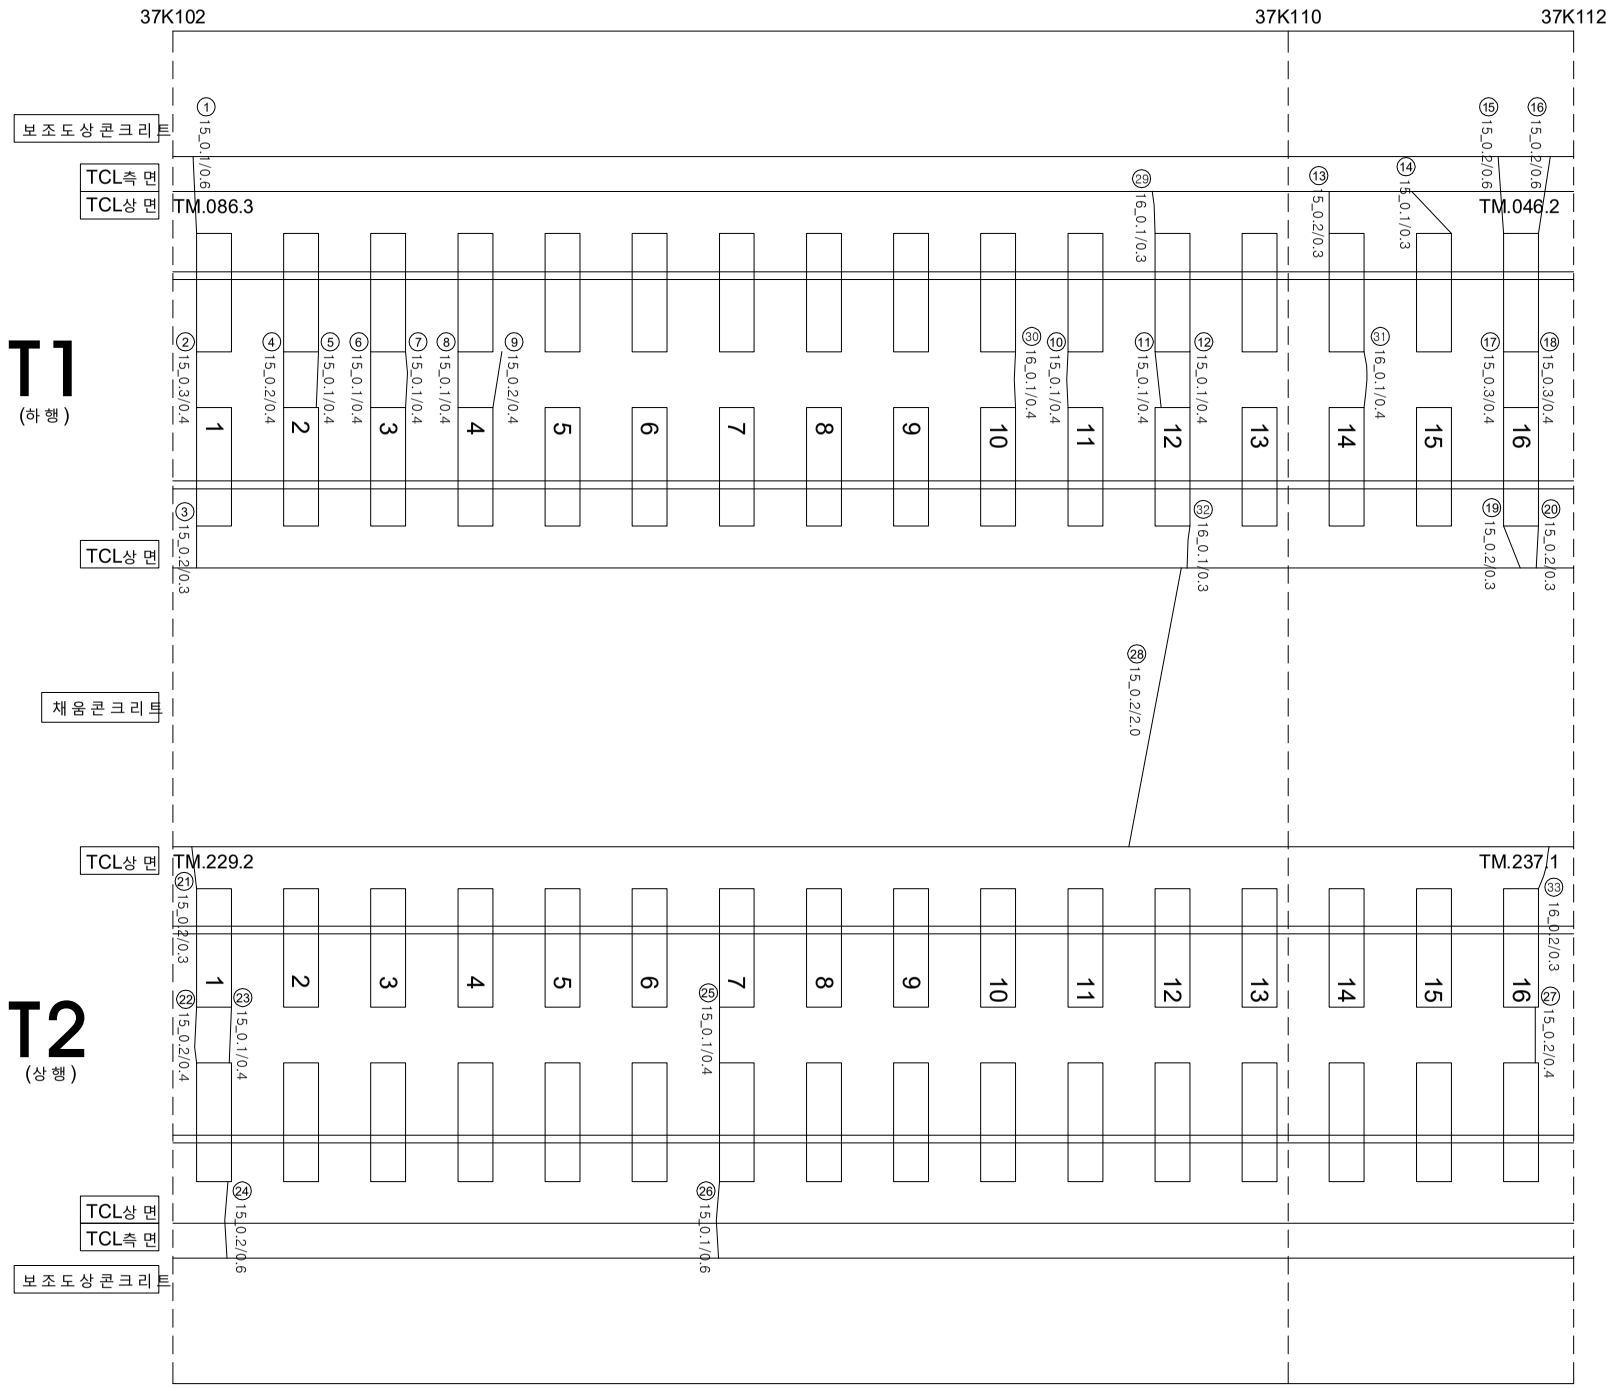
연번	손상	폭		연장		비고	연번	손상	폭		연장		비고
1	균열	0.1	㎜	0.6	m		56						
2	균열	0.3	㎜	0.4	m		57						
3	균열	0.2	㎜	0.3	m		58						
4	균열	0.2	㎜	0.4	m		59						
5	균열	0.1	㎜	0.4	m		60						
6	균열	0.1	㎜	0.4	m		61						
7	균열	0.1	㎜	0.4	m		62						
8	균열	0.1	㎜	0.4	m		63						
9	균열	0.2	㎜	0.4	m		64						
10	균열	0.1	㎜	0.4	m		65						
11	균열	0.1	㎜	0.4	m		66						
12	균열	0.1	㎜	0.4	m		67						
13	균열	0.2	㎜	0.3	m		68						
14	균열	0.1	㎜	0.3	m		69						
15	균열	0.2	㎜	0.6	m		70						
16	균열	0.2	㎜	0.6	m		71						
17	균열	0.3	㎜	0.4	m		72						
18	균열	0.3	㎜	0.4	m		73						
19	균열	0.2	㎜	0.3	m		74						
20	균열	0.2	㎜	0.3	m		75						
21	균열	0.2	㎜	0.3	m		76						
22	균열	0.2	㎜	0.4	m		77						
23	균열	0.1	㎜	0.4	m		78						
24	균열	0.2	㎜	0.6	m		79						
25	균열	0.1	㎜	0.4	m		80						
26	균열	0.1	㎜	0.6	m		81						
27	균열	0.2	㎜	0.4	m		82						
28	균열	0.2	㎜	2.0	m		83						
29	균열	0.1	㎜	0.3	m		84						
30	균열	0.1	㎜	0.4	m		85						
31	균열	0.1	㎜	0.4	m		86						
32	균열	0.1	㎜	0.3	m		87						
33	균열	0.2	㎜	0.3	m		88
