외관조사망도 번호
U8_원동터널_23(37K112~37K122)

호남고속선 원동터널_23(37.112~37.122km, S23)

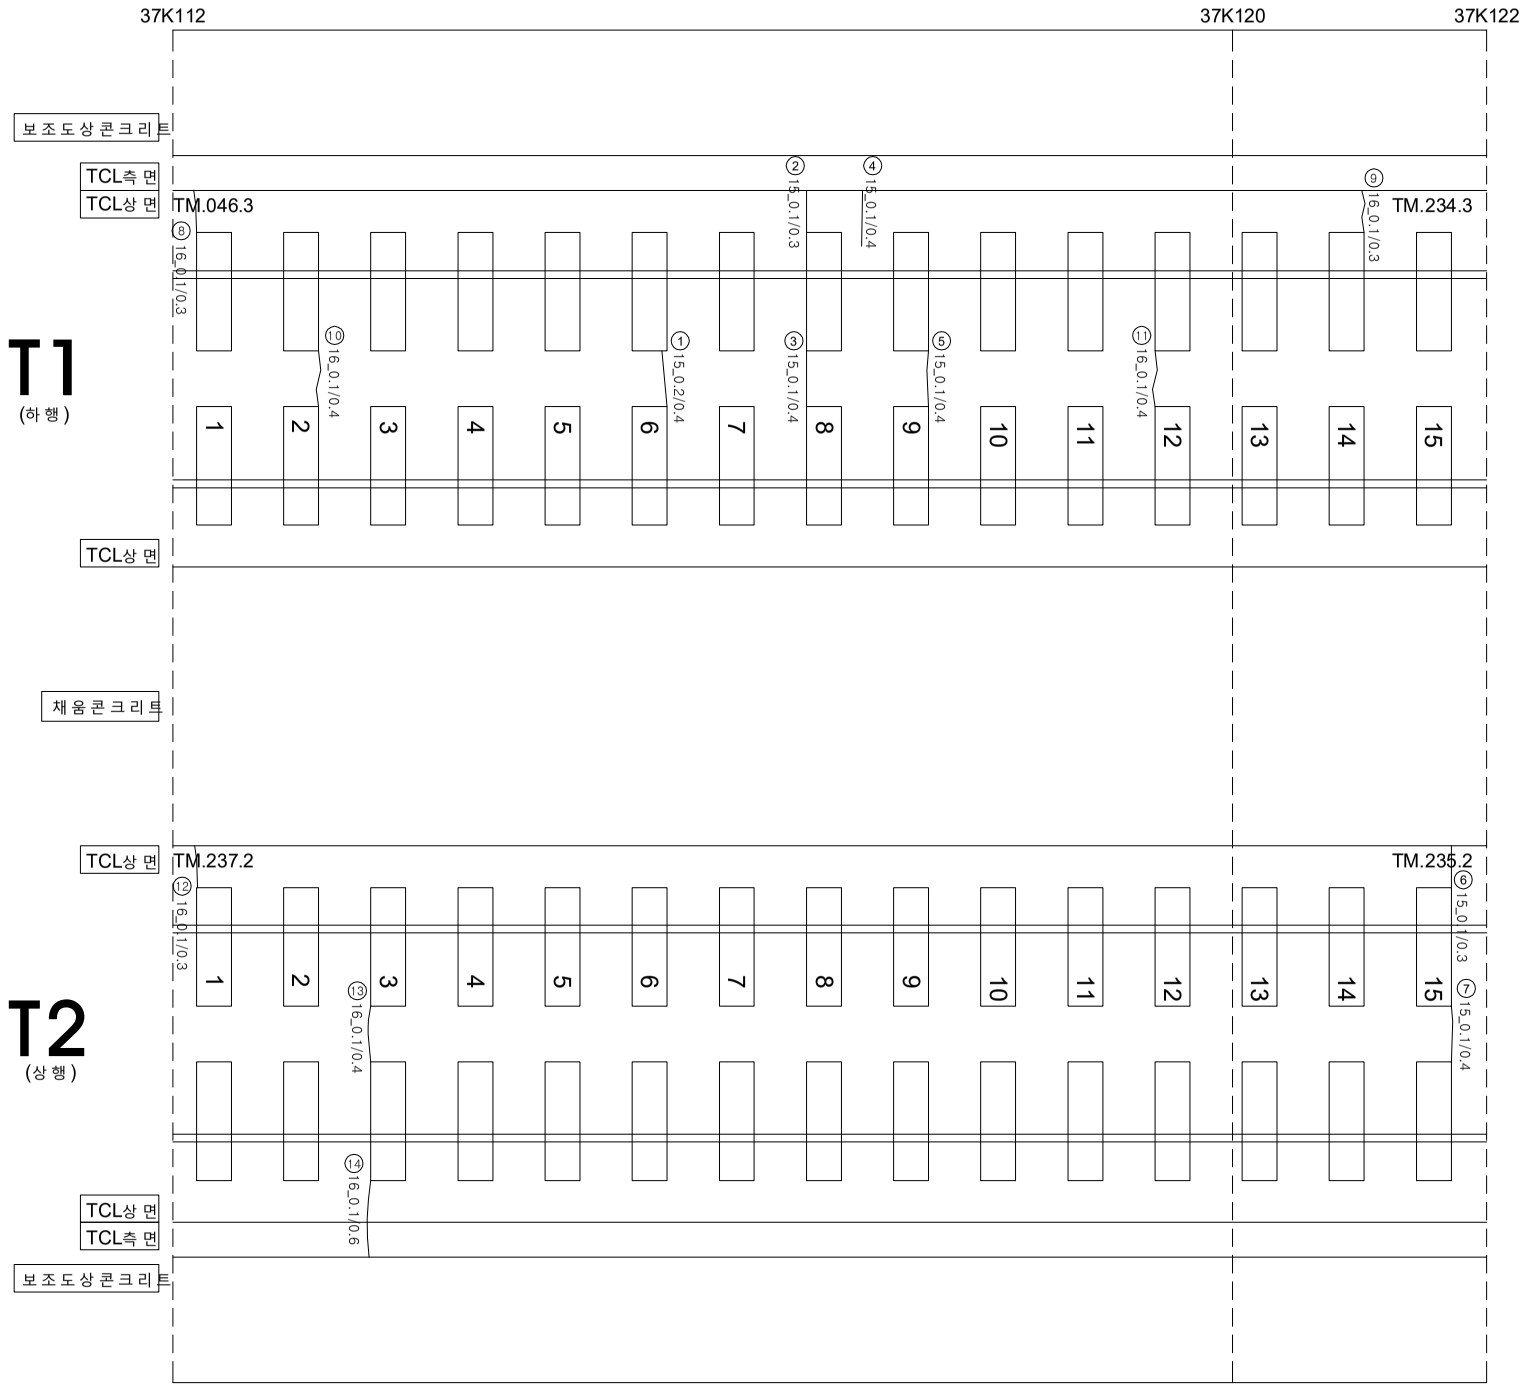
연번	손상	폭		연장		비고	연번	손상	폭		연장		비고
1	균열	0.2	㎜	0.4	m		56						
2	균열	0.1	㎜	0.3	m		57						
3	균열	0.1	㎜	0.4	m		58						
4	균열	0.1	㎜	0.4	m		59						
5	균열	0.1	㎜	0.4	m		60						
6	균열	0.1	㎜	0.3	m		61						
7	균열	0.1	㎜	0.4	m		62						
8	균열	0.1	㎜	0.3	m		63						
9	균열	0.1	㎜	0.3	m		64						
10	균열	0.1	㎜	0.4	m		65						
11	균열	0.1	㎜	0.4	m		66						
12	균열	0.1	㎜	0.3	m		67						
13	균열	0.1	㎜	0.4	m		68						
14	균열	0.1	㎜	0.6	m		69						
15							70						
16							71						
17							72						
18							73						
19							74						
20							75						
21							76						
22							77						
23							78						
24							79						
25							80						
26							81						
27							82						
28							83						
29							84						
30							85						
31							86						
32							87						
33							88						
34							89						
35							90						
36							91						
37							92						
38							93						
39							94						
40							95						
41							96						
42							97						
43							98						
44							99

45							100						
46							101						
47							102						
48							103						
49							104						
50							105						
51							106						
52							107						
53							108						
54							109						
55							110
