외관조사망도 번호
U8_원동터널_27(37K152~37K162)

호남고속선 원동터널_27(37.152~37.162km, S27)

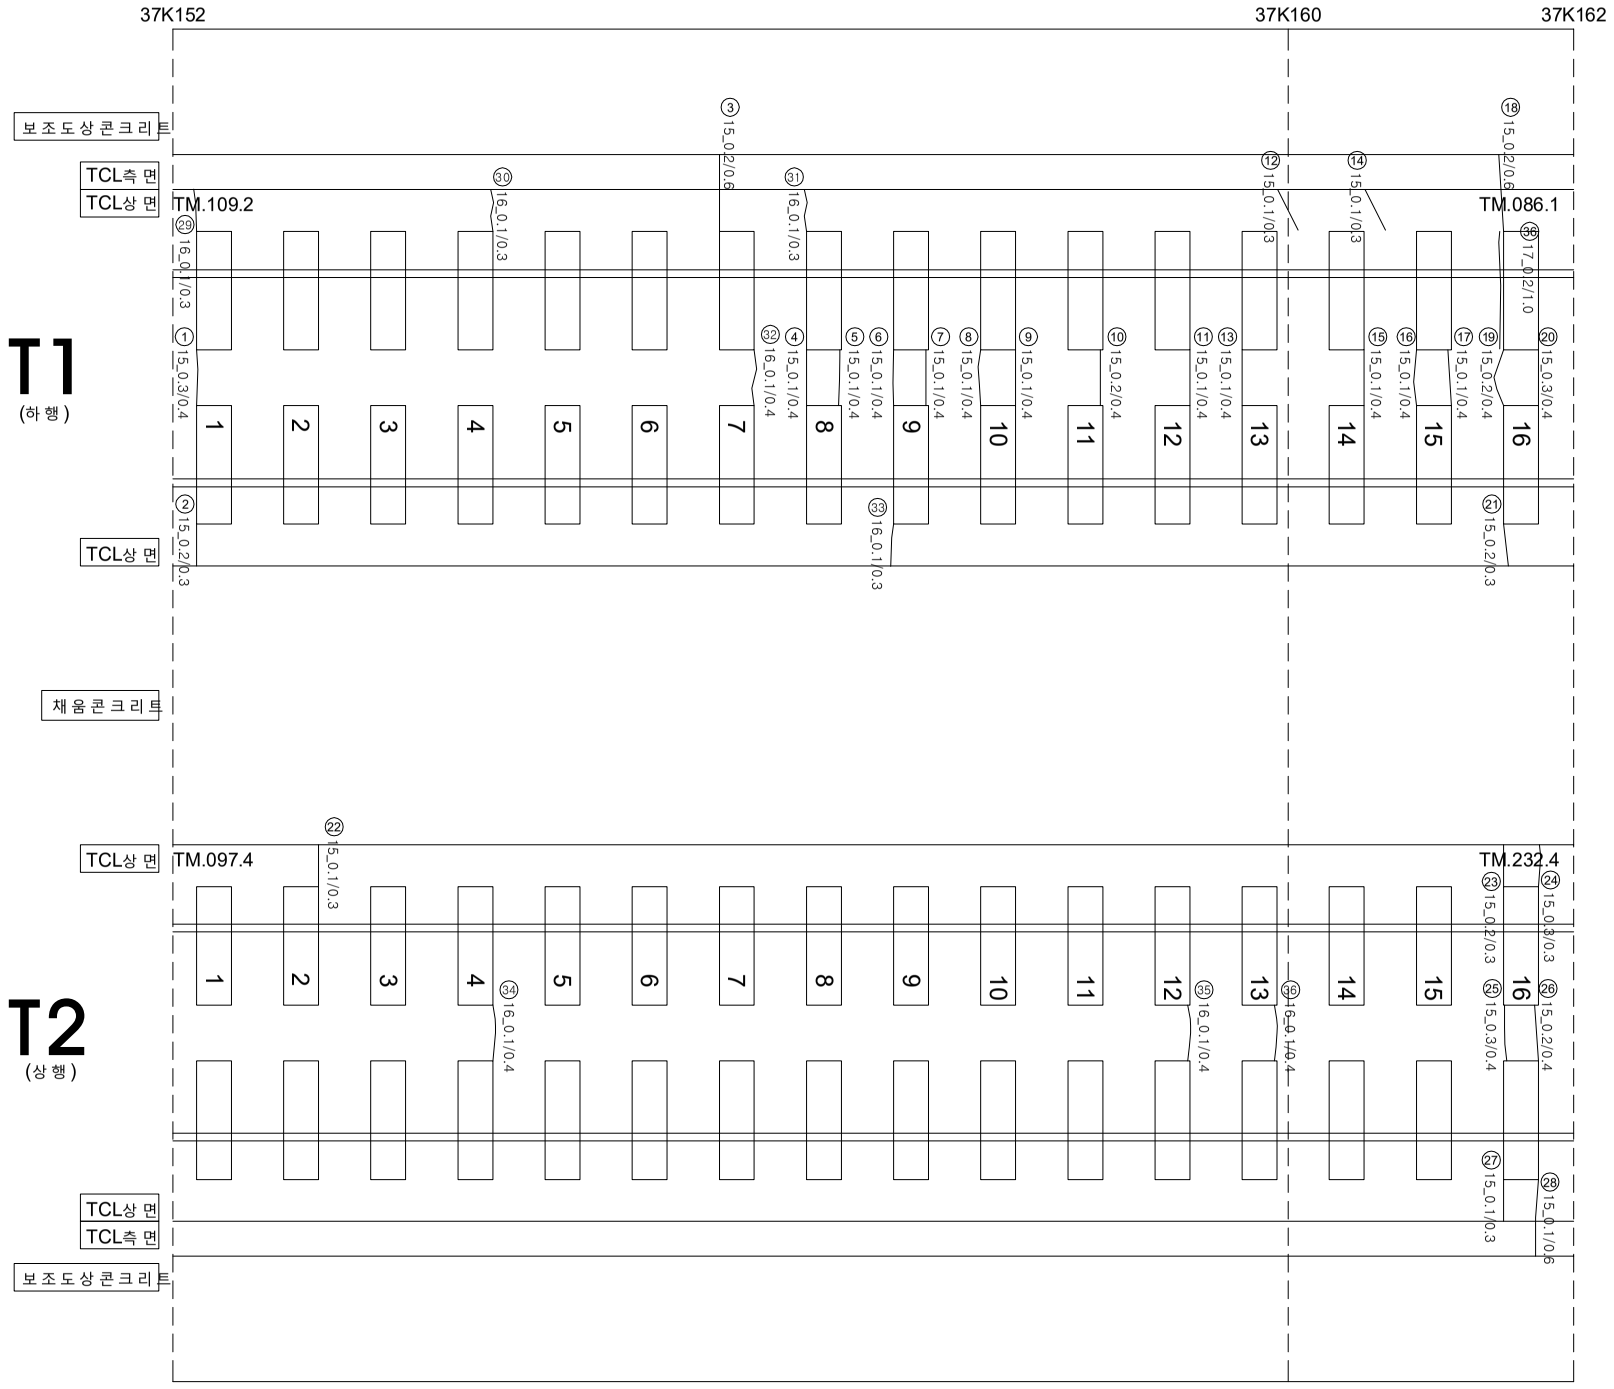
연번	손상	폭		연장		비고	연번	손상	폭		연장		비고
1	균열	0.3	㎜	0.4	m		56						
2	균열	0.2	㎜	0.3	m		57						
3	균열	0.2	㎜	0.6	m		58						
4	균열	0.1	㎜	0.4	m		59						
5	균열	0.1	㎜	0.4	m		60						
6	균열	0.1	㎜	0.4	m		61						
7	균열	0.1	㎜	0.4	m		62						
8	균열	0.1	㎜	0.4	m		63						
9	균열	0.1	㎜	0.4	m		64						
10	균열	0.2	㎜	0.4	m		65						
11	균열	0.1	㎜	0.4	m		66						
12	균열	0.1	㎜	0.3	m		67						
13	균열	0.1	㎜	0.4	m		68						
14	균열	0.1	㎜	0.3	m		69						
15	균열	0.1	㎜	0.4	m		70						
16	균열	0.1	㎜	0.4	m		71						
17	균열	0.1	㎜	0.4	m		72						
18	균열	0.2	㎜	0.6	m		73						
19	균열	0.2	㎜	0.4	m		74						
20	균열	0.3	㎜	0.4	m		75						
21	균열	0.2	㎜	0.3	m		76						
22	균열	0.1	㎜	0.3	m		77						
23	균열	0.2	㎜	0.3	m		78						
24	균열	0.3	㎜	0.3	m		79						
25	균열	0.3	㎜	0.4	m		80						
26	균열	0.2	㎜	0.4	m		81						
27	균열	0.1	㎜	0.3	m		82						
28	균열	0.1	㎜	0.6	m		83						
29	균열	0.1	㎜	0.3	m		84						
30	균열	0.1	㎜	0.3	m		85						
31	균열	0.1	㎜	0.3	m		86						
32	균열	0.1	㎜	0.4	m		87						
33	균열	0.1	㎜	0.3	m		88

34	균열	0.1	㎜	0.4	m		89						
35	균열	0.1	㎜	0.4	m		90						
36	균열	0.1	㎜	0.4	m		91						
37	경계부균열	0.2	㎜	1.0	m	신규	92						
38							93						
39							94						
40							95						
41							96						
42							97						
43							98						
44							99						
45							100						
46							101						
47							102						
48							103						
49							104						
50							105						
51							106						
52							107						
53							108						
54							109						
55							110
