외관조사망도 번호
U8_원동터널_32(37K202~37K212)

호남고속선 원동터널_32(37.202~37.212km, S32)

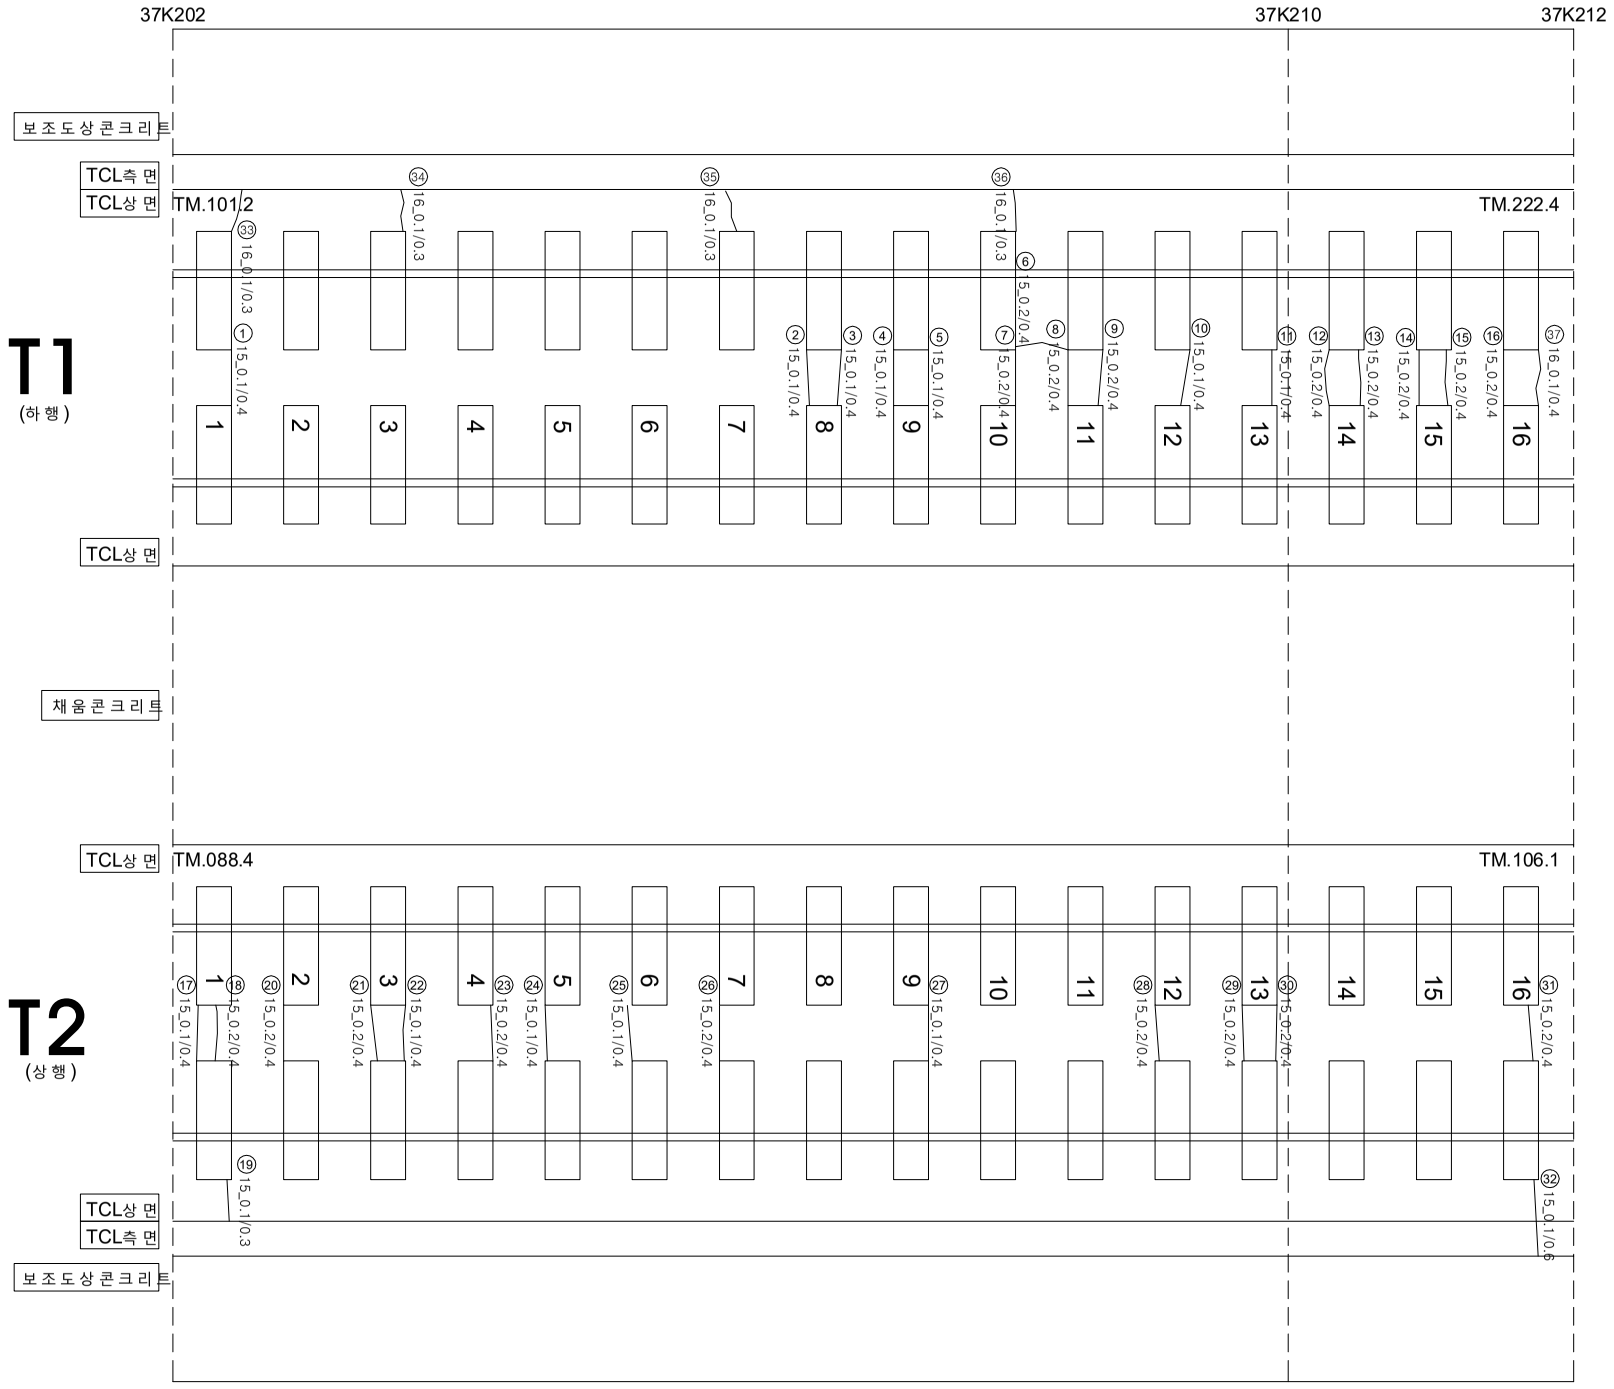
연번	손상	폭		연장		비고	연번	손상	폭		연장		비고
1	균열	0.1	㎜	0.4	m		56						
2	균열	0.1	㎜	0.4	m		57						
3	균열	0.1	㎜	0.4	m		58						
4	균열	0.1	㎜	0.4	m		59						
5	균열	0.1	㎜	0.4	m		60						
6	균열	0.2	㎜	0.4	m		61						
7	균열	0.2	㎜	0.4	m		62						
8	균열	0.2	㎜	0.4	m		63						
9	균열	0.2	㎜	0.4	m		64						
10	균열	0.1	㎜	0.4	m		65						
11	균열	0.1	㎜	0.4	m		66						
12	균열	0.2	㎜	0.4	m		67						
13	균열	0.2	㎜	0.4	m		68						
14	균열	0.2	㎜	0.4	m		69						
15	균열	0.2	㎜	0.4	m		70						
16	균열	0.2	㎜	0.4	m		71						
17	균열	0.1	㎜	0.4	m		72						
18	균열	0.2	㎜	0.4	m		73						
19	균열	0.1	㎜	0.3	m		74						
20	균열	0.2	㎜	0.4	m		75						
21	균열	0.2	㎜	0.4	m		76						
22	균열	0.1	㎜	0.4	m		77						
23	균열	0.2	㎜	0.4	m		78						
24	균열	0.1	㎜	0.4	m		79						
25	균열	0.1	㎜	0.4	m		80						
26	균열	0.2	㎜	0.4	m		81						
27	균열	0.1	㎜	0.4	m		82						
28	균열	0.2	㎜	0.4	m		83						
29	균열	0.2	㎜	0.4	m		84						
30	균열	0.2	㎜	0.4	m		85						
31	균열	0.2	㎜	0.4	m		86						
32	균열	0.1	㎜	0.6	m		87						
33	균열	0.1	㎜	0.3	m		88

34	균열	0.1	㎜	0.3	m		89						
35	균열	0.1	㎜	0.3	m		90						
36	균열	0.1	㎜	0.3	m		91						
37	균열	0.1	㎜	0.4	m		92						
38							93						
39							94						
40							95						
41							96						
42							97						
43							98						
44							99						
45							100						
46							101						
47							102						
48							103						
49							104						
50							105						
51							106						
52							107						
53							108						
54							109						
55							110
