호남고속선 원동터널_33(37.212~37.222km, S33)

외관조사망도 번호
U8_원동터널_33(37K212~37K222)

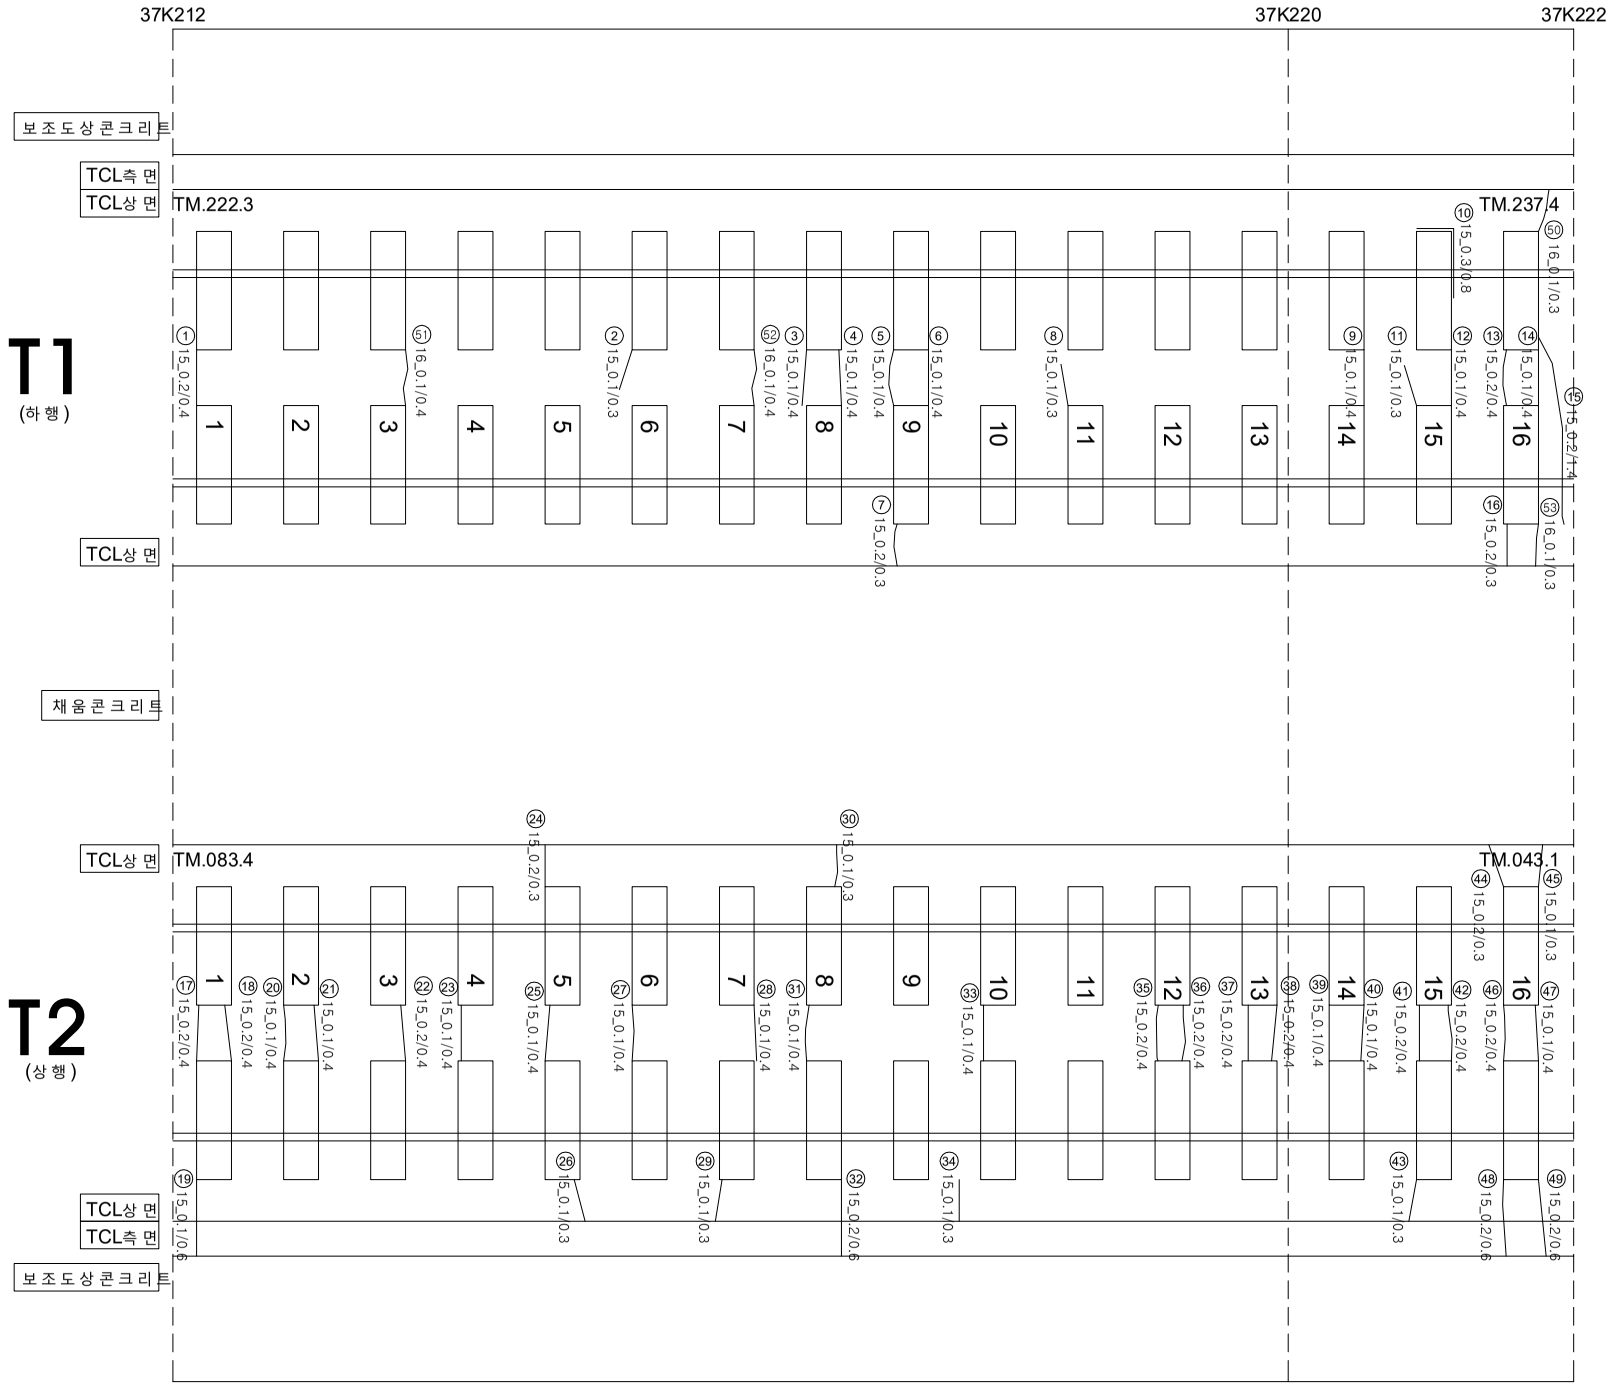
연번	손상	폭		연장		비고	연번	손상	폭		연장		비고
1	균열	0.2	㎜	0.4	m		56						
2	균열	0.1	㎜	0.3	m		57						
3	균열	0.1	㎜	0.4	m		58						
4	균열	0.1	㎜	0.4	m		59						
5	균열	0.1	㎜	0.4	m		60						
6	균열	0.2	㎜	0.4	m		61						
7	균열	0.1	㎜	0.3	m		62						
8	균열	0.1	㎜	0.3	m		63						
9	균열	0.1	㎜	0.4	m		64						
10	경계부균열	0.3	㎜	0.8	m		65						
11	균열	0.1	㎜	0.3	m		66						
12	균열	0.1	㎜	0.4	m		67						
13	균열	0.1	㎜	0.4	m		68						
14	균열	0.1	㎜	0.4	m		69						
15	균열	0.2	㎜	1.4	m		70						
16	균열	0.2	㎜	0.3	m		71						
17	균열	0.2	㎜	0.4	m		72						
18	균열	0.2	㎜	0.4	m		73						
19	균열	0.1	㎜	0.6	m		74						
20	균열	0.1	㎜	0.4	m		75						
21	균열	0.1	㎜	0.4	m		76						
22	균열	0.2	㎜	0.4	m		77						
23	균열	0.1	㎜	0.4	m		78						
24	균열	0.2	㎜	0.3	m		79						
25	균열	0.1	㎜	0.4	m		80						
26	균열	0.1	㎜	0.3	m		81						
27	균열	0.1	㎜	0.4	m		82						
28	균열	0.1	㎜	0.4	m		83						
29	균열	0.1	㎜	0.3	m		84						
30	균열	0.1	㎜	0.3	m		85						
31	균열	0.1	㎜	0.4	m		86						
32	균열	0.2	㎜	0.6	m		87						
33	균열	0.1	㎜	0.4	m		88

34	균열	0.1	㎜	0.3	m		89						
35	균열	0.2	㎜	0.4	m		90						
36	균열	0.2	㎜	0.4	m		91						
37	균열	0.2	㎜	0.4	m		92						
38	균열	0.2	㎜	0.4	m		93						
39	균열	0.1	㎜	0.4	m		94						
40	균열	0.1	㎜	0.4	m		95						
41	균열	0.2	㎜	0.4	m		96						
42	균열	0.2	㎜	0.4	m		97						
43	균열	0.1	㎜	0.3	m		98						
44	균열	0.2	㎜	0.3	m		99						
45	균열	0.1	㎜	0.3	m		100						
46	균열	0.2	㎜	0.4	m		101						
47	균열	0.1	㎜	0.4	m		102						
48	균열	0.2	㎜	0.6	m		103						
49	균열	0.2	㎜	0.6	m		104						
50	균열	0.1	㎜	0.3	m		105						
51	균열	0.1	㎜	0.4	m		106						
52	균열	0.1	㎜	0.4	m		107						
53	균열	0.1	㎜	0.3	m		108						
54							109						
55							110
