외관조사망도 번호
U8_원동터널_34(37K222~37K232)

호남고속선 원동터널_34(37.222~37.232km, S34)

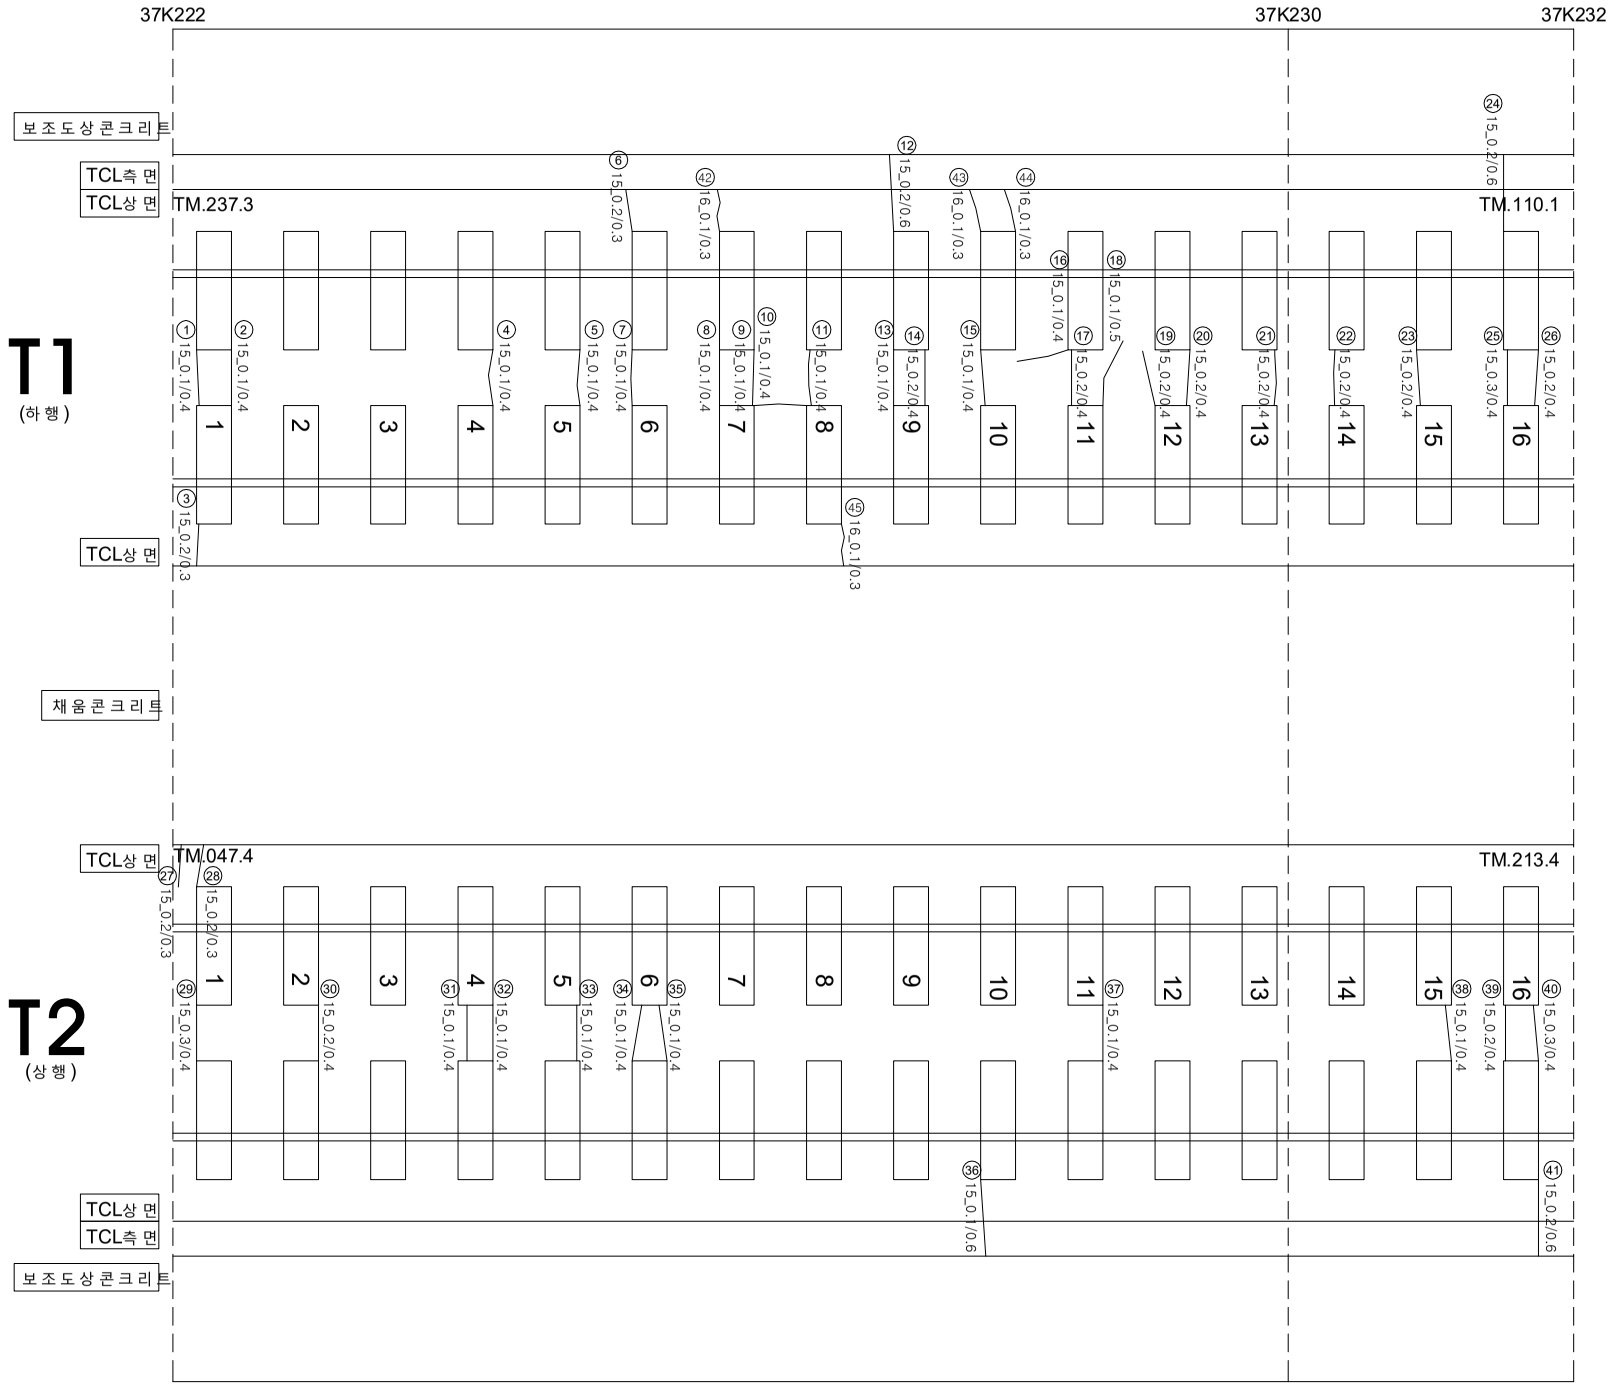
연번	손상	폭		연장		비고	연번	손상	폭		연장		비고
1	균열	0.1	㎜	0.4	m		56						
2	균열	0.1	㎜	0.4	m		57						
3	균열	0.2	㎜	0.3	m		58						
4	균열	0.1	㎜	0.4	m		59						
5	균열	0.1	㎜	0.4	m		60						
6	균열	0.2	㎜	0.3	m		61						
7	균열	0.1	㎜	0.4	m		62						
8	균열	0.1	㎜	0.4	m		63						
9	균열	0.1	㎜	0.4	m		64						
10	균열	0.1	㎜	0.4	m		65						
11	균열	0.1	㎜	0.4	m		66						
12	균열	0.2	㎜	0.6	m		67						
13	균열	0.1	㎜	0.4	m		68						
14	균열	0.2	㎜	0.4	m		69						
15	균열	0.1	㎜	0.4	m		70						
16	균열	0.1	㎜	0.4	m		71						
17	균열	0.2	㎜	0.4	m		72						
18	균열	0.1	㎜	0.5	m		73						
19	균열	0.2	㎜	0.4	m		74						
20	균열	0.2	㎜	0.4	m		75						
21	균열	0.2	㎜	0.4	m		76						
22	균열	0.2	㎜	0.4	m		77						
23	균열	0.2	㎜	0.4	m		78						
24	균열	0.2	㎜	0.6	m		79						
25	균열	0.3	㎜	0.4	m		80						
26	균열	0.2	㎜	0.4	m		81						
27	균열	0.2	㎜	0.3	m		82						
28	균열	0.2	㎜	0.3	m		83						
29	균열	0.3	㎜	0.4	m		84						
30	균열	0.2	㎜	0.4	m		85						
31	균열	0.1	㎜	0.4	m		86						
32	균열	0.1	㎜	0.4	m		87						
33	균열	0.1	㎜	0.4	m		88

34	균열	0.1	㎜	0.4	m		89						
35	균열	0.1	㎜	0.4	m		90						
36	균열	0.1	㎜	0.6	m		91						
37	균열	0.1	㎜	0.4	m		92						
38	균열	0.1	㎜	0.4	m		93						
39	균열	0.2	㎜	0.4	m		94						
40	균열	0.3	㎜	0.4	m		95						
41	균열	0.2	㎜	0.6	m		96						
42	균열	0.1	㎜	0.3	m		97						
43	균열	0.1	㎜	0.3	m		98						
44	균열	0.1	㎜	0.3	m		99						
45	균열	0.1	㎜	0.3	m		100						
46							101						
47							102						
48							103						
49							104						
50							105						
51							106						
52							107						
53							108						
54							109						
55							110
