| 외관조사망도 번호 |
| U8_원동터널_35(37K232~37K242) |

# 호남고속선 원동터널_35(37.232~37.242km, S35)

| 시 행 사 | 용 역 명 | 용 역 사 | 과업참여자 | | 균열 | | | |
|---|---|---|---|---|---|---|---|---|
| KORAIL 한국철도공사 KOREA RAILROAD | 2017년도 호남고속선 오송-광주송정간 콘크리트궤도 점검용역 | (주)한국구조물안전연구원<br>(주)한국국토안전연구원<br>(재)한국건설품질연구원 | 이 복 영 | 라 윤 강<br>김 경 기<br>윤 석 기 | 0.2/2.0 (0.3㎜이하 : 흑색)<br>0.4/2.0 (0.3㎜초과 0.5㎜이하 : 청색)<br>0.6/2.0 (0.5㎜초과 1.0㎜미만 : 적색)<br>1.0/2.0 (1.0㎜이상 : 분홍색) | 침목도상분리<br>망상<br>박리,박락,파손<br>백태 | 재료분리<br>철근노출<br>누수,습윤부<br>시공이음분리,층분리 | |

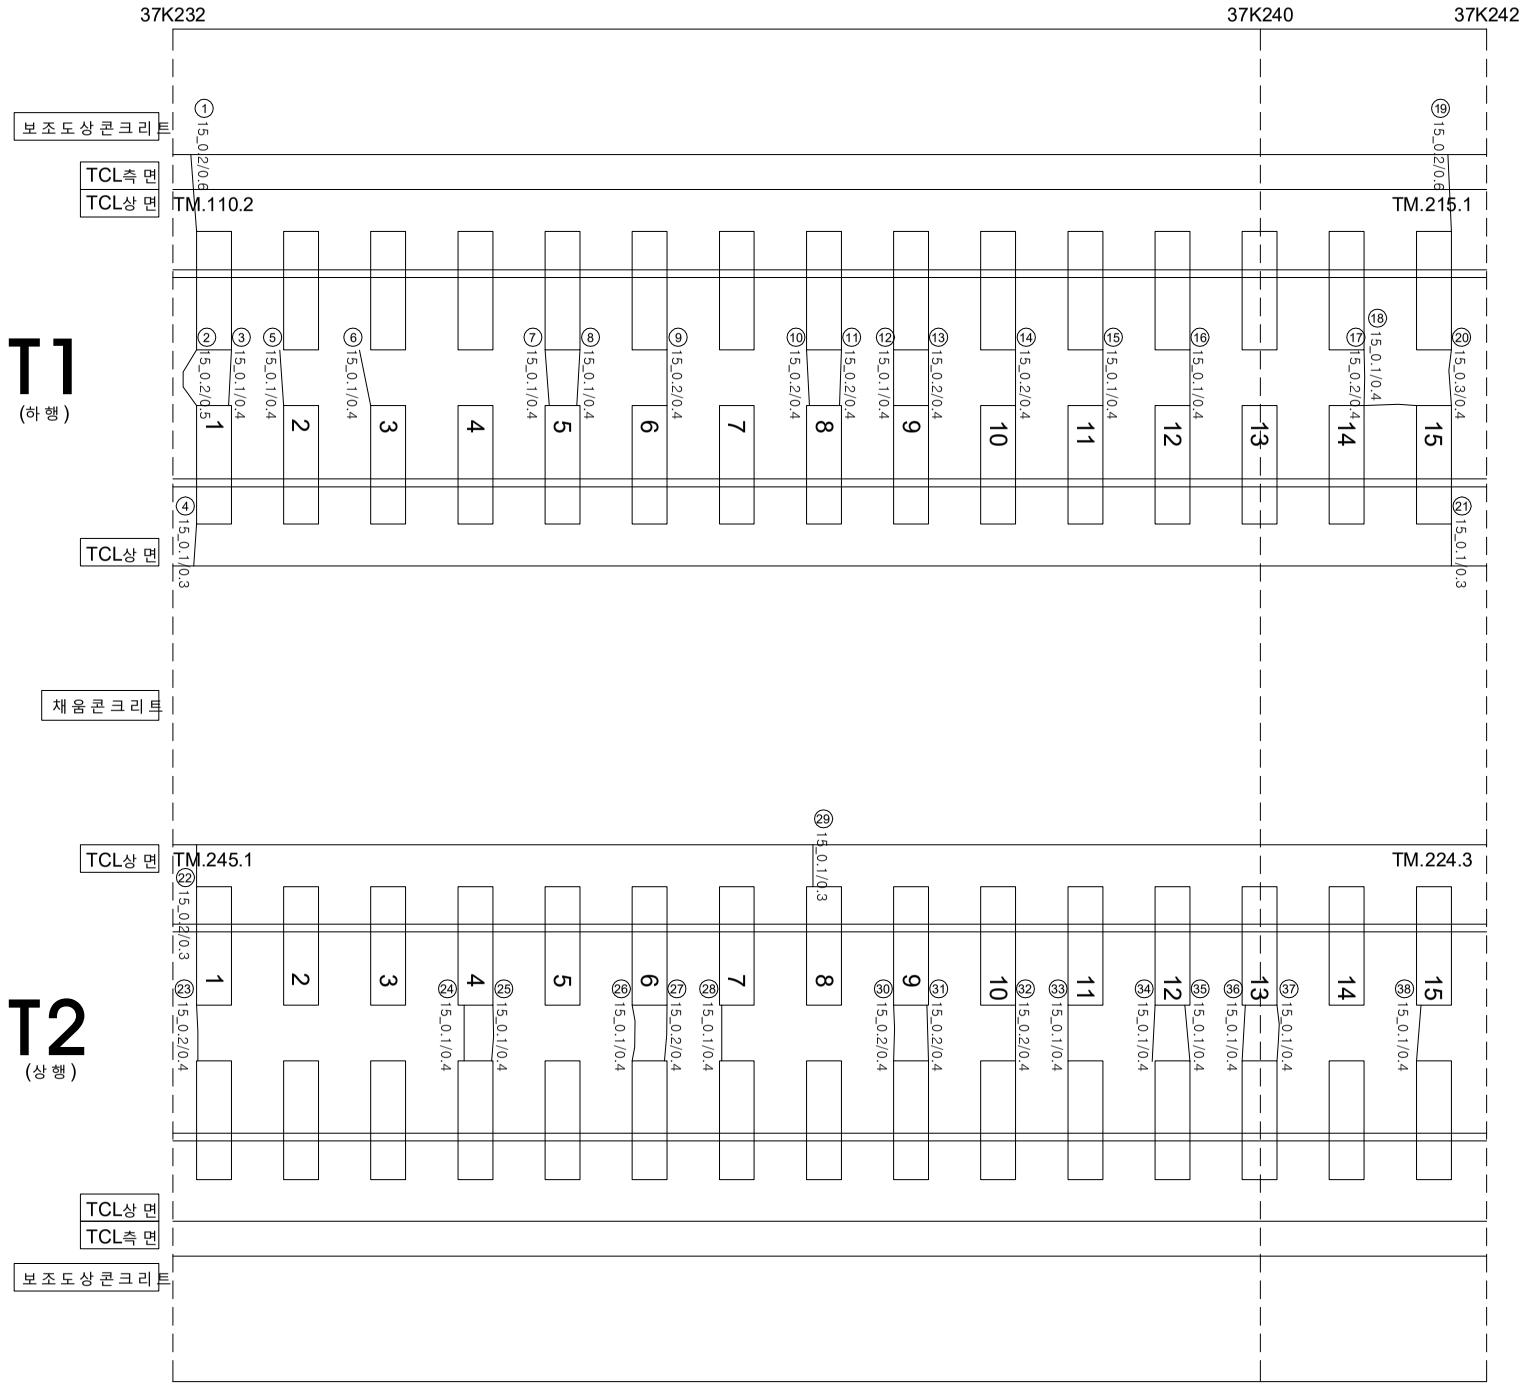
| 연번 | 손상 | 폭 | | 연장 | | 비고 | 연번 | 손상 | 폭 | | 연장 | | 비고 |
|---|---|---|---|---|---|---|---|---|---|---|---|---|---|
| 1 | 균열 | 0.2 | ㎜ | 0.6 | m | | 56 | | | | | | |
| 2 | 균열 | 0.2 | ㎜ | 0.5 | m | | 57 | | | | | | |
| 3 | 균열 | 0.1 | ㎜ | 0.4 | m | | 58 | | | | | | |
| 4 | 균열 | 0.1 | ㎜ | 0.3 | m | | 59 | | | | | | |
| 5 | 균열 | 0.1 | ㎜ | 0.4 | m | | 60 | | | | | | |
| 6 | 균열 | 0.1 | ㎜ | 0.4 | m | | 61 | | | | | | |
| 7 | 균열 | 0.1 | ㎜ | 0.4 | m | | 62 | | | | | | |
| 8 | 균열 | 0.1 | ㎜ | 0.4 | m | | 63 | | | | | | |
| 9 | 균열 | 0.2 | ㎜ | 0.4 | m | | 64 | | | | | | |
| 10 | 균열 | 0.2 | ㎜ | 0.4 | m | | 65 | | | | | | |
| 11 | 균열 | 0.2 | ㎜ | 0.4 | m | | 66 | | | | | | |
| 12 | 균열 | 0.1 | ㎜ | 0.4 | m | | 67 | | | | | | |
| 13 | 균열 | 0.2 | ㎜ | 0.4 | m | | 68 | | | | | | |
| 14 | 균열 | 0.2 | ㎜ | 0.4 | m | | 69 | | | | | | |
| 15 | 균열 | 0.1 | ㎜ | 0.4 | m | | 70 | | | | | | |
| 16 | 균열 | 0.1 | ㎜ | 0.4 | m | | 71 | | | | | | |
| 17 | 균열 | 0.2 | ㎜ | 0.4 | m | | 72 | | | | | | |
| 18 | 균열 | 0.1 | ㎜ | 0.4 | m | | 73 | | | | | | |
| 19 | 균열 | 0.2 | ㎜ | 0.6 | m | | 74 | | | | | | |
| 20 | 균열 | 0.3 | ㎜ | 0.4 | m | | 75 | | | | | | |
| 21 | 균열 | 0.1 | ㎜ | 0.3 | m | | 76 | | | | | | |
| 22 | 균열 | 0.2 | ㎜ | 0.3 | m | | 77 | | | | | | |
| 23 | 균열 | 0.2 | ㎜ | 0.4 | m | | 78 | | | | | | |
| 24 | 균열 | 0.1 | ㎜ | 0.4 | m | | 79 | | | | | | |
| 25 | 균열 | 0.1 | ㎜ | 0.4 | m | | 80 | | | | | | |
| 26 | 균열 | 0.1 | ㎜ | 0.4 | m | | 81 | | | | | | |
| 27 | 균열 | 0.2 | ㎜ | 0.4 | m | | 82 | | | | | | |
| 28 | 균열 | 0.1 | ㎜ | 0.4 | m | | 83 | | | | | | |
| 29 | 균열 | 0.1 | ㎜ | 0.3 | m | | 84 | | | | | | |
| 30 | 균열 | 0.2 | ㎜ | 0.4 | m | | 85 | | | | | | |
| 31 | 균열 | 0.2 | ㎜ | 0.4 | m | | 86 | | | | | | |
| 32 | 균열 | 0.2 | ㎜ | 0.4 | m | | 87 | | | | | | |
| 33 | 균열 | 0.1 | ㎜ | 0.4 | m | | 88 | | | | | | |
| 34 | 균열 | 0.1 | ㎜ | 0.4 | m | | 89 | | | | | | |
| 35 | 균열 | 0.1 | ㎜ | 0.4 | m | | 90 | | | | | | |
| 36 | 균열 | 0.1 | ㎜ | 0.4 | m | | 91 | | | | | | |
| 37 | 균열 | 0.1 | ㎜ | 0.4 | m | | 92 | | | | | | |
| 38 | 균열 | 0.1 | ㎜ | 0.4 | m | | 93 | | | | | | |
