외관조사망도 번호
U8_원동터널_37(37K252~37K262)

호남고속선 원동터널_37(37.252~37.262km, S37)

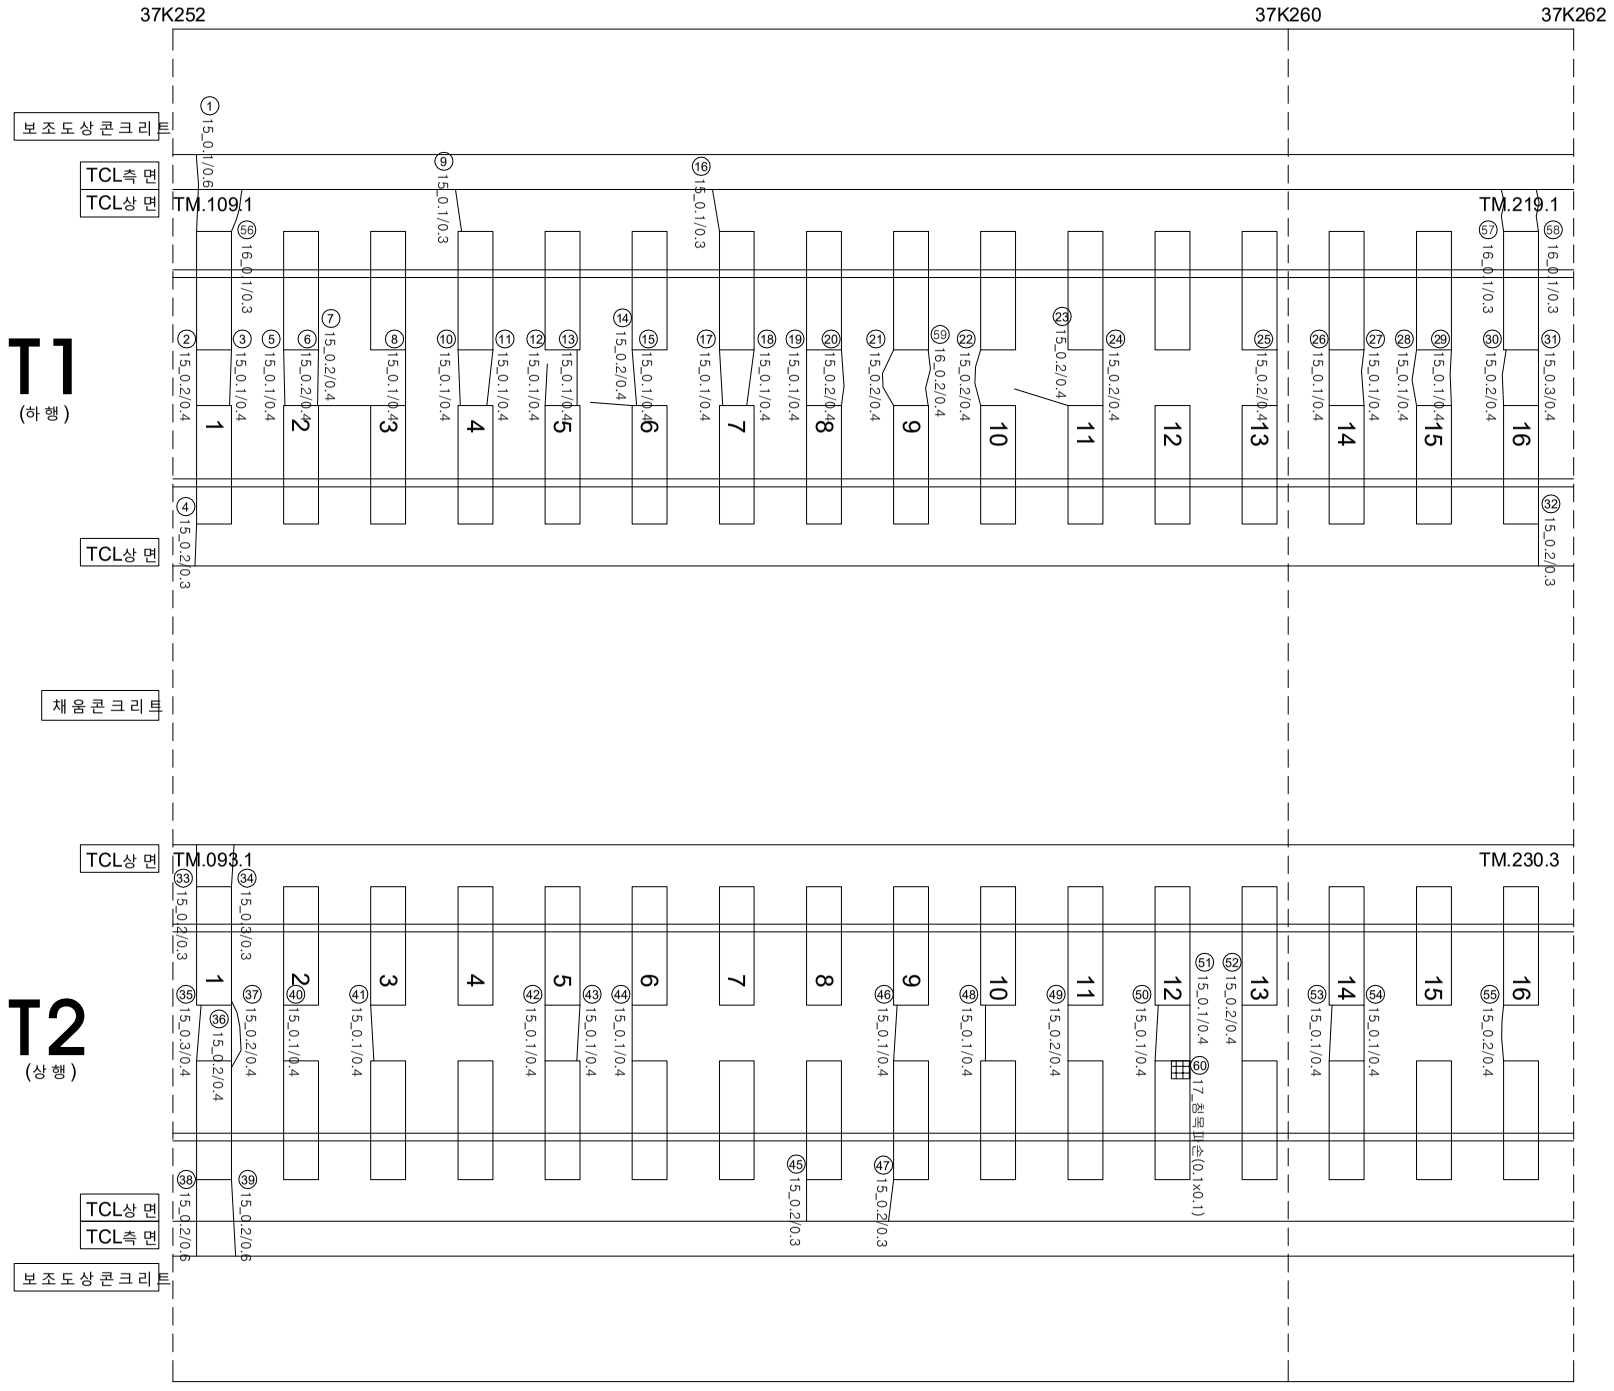
연번	손상	폭		연장		비고	연번	손상	폭		연장		비고
1	균열	0.1	㎜	0.6	m		56	균열	0.1	㎜	0.3	m	
2	균열	0.2	㎜	0.4	m		57	균열	0.1	㎜	0.3	m	
3	균열	0.1	㎜	0.4	m		58	균열	0.1	㎜	0.3	m	
4	균열	0.2	㎜	0.3	m		59	균열	0.2	㎜	0.4	m	
5	균열	0.1	㎜	0.4	m		60	침목파손	0.1	㎜	0.1	m	신규
6	균열	0.2	㎜	0.4	m		61						
7	균열	0.2	㎜	0.4	m		62						
8	균열	0.1	㎜	0.4	m		63						
9	균열	0.1	㎜	0.3	m		64						
10	균열	0.1	㎜	0.4	m		65						
11	균열	0.1	㎜	0.4	m		66						
12	균열	0.1	㎜	0.4	m		67						
13	균열	0.1	㎜	0.4	m		68						
14	균열	0.2	㎜	0.4	m		69						
15	균열	0.1	㎜	0.4	m		70						
16	균열	0.1	㎜	0.3	m		71						
17	균열	0.1	㎜	0.4	m		72						
18	균열	0.1	㎜	0.4	m		73						
19	균열	0.1	㎜	0.4	m		74						
20	균열	0.2	㎜	0.4	m		75						
21	균열	0.2	㎜	0.4	m		76						
22	균열	0.2	㎜	0.4	m		77						
23	균열	0.2	㎜	0.4	m		78						
24	균열	0.2	㎜	0.4	m		79						
25	균열	0.2	㎜	0.4	m		80						
26	균열	0.1	㎜	0.4	m		81						
27	균열	0.1	㎜	0.4	m		82						
28	균열	0.1	㎜	0.4	m		83						
29	균열	0.1	㎜	0.4	m		84						
30	균열	0.2	㎜	0.4	m		85						
31	균열	0.3	㎜	0.4	m		86

32	균열	0.2	㎜	0.3	m		87						
33	균열	0.2	㎜	0.3	m		88						
34	균열	0.3	㎜	0.3	m		89						
35	균열	0.3	㎜	0.4	m		90						
36	균열	0.2	㎜	0.4	m		91						
37	균열	0.2	㎜	0.4	m		92						
38	균열	0.2	㎜	0.6	m		93						
39	균열	0.2	㎜	0.6	m		94						
40	균열	0.1	㎜	0.4	m		95						
41	균열	0.1	㎜	0.4	m		96						
42	균열	0.1	㎜	0.4	m		97						
43	균열	0.1	㎜	0.4	m		98						
44	균열	0.1	㎜	0.4	m		99						
45	균열	0.2	㎜	0.3	m		100						
46	균열	0.1	㎜	0.4	m		101						
47	균열	0.2	㎜	0.3	m		102						
48	균열	0.1	㎜	0.4	m		103						
49	균열	0.2	㎜	0.4	m		104						
50	균열	0.1	㎜	0.4	m		105						
51	균열	0.1	㎜	0.4	m		106						
52	균열	0.2	㎜	0.4	m		107						
53	균열	0.1	㎜	0.4	m		108						
54	균열	0.1	㎜	0.4	m		109						
55	균열	0.2	㎜	0.4	m		110
