외관조사망도 번호
U8_계룡터널_51(37k392~37k402)

호남고속선 원동터널_51(37k392.~37k402.km, S51)

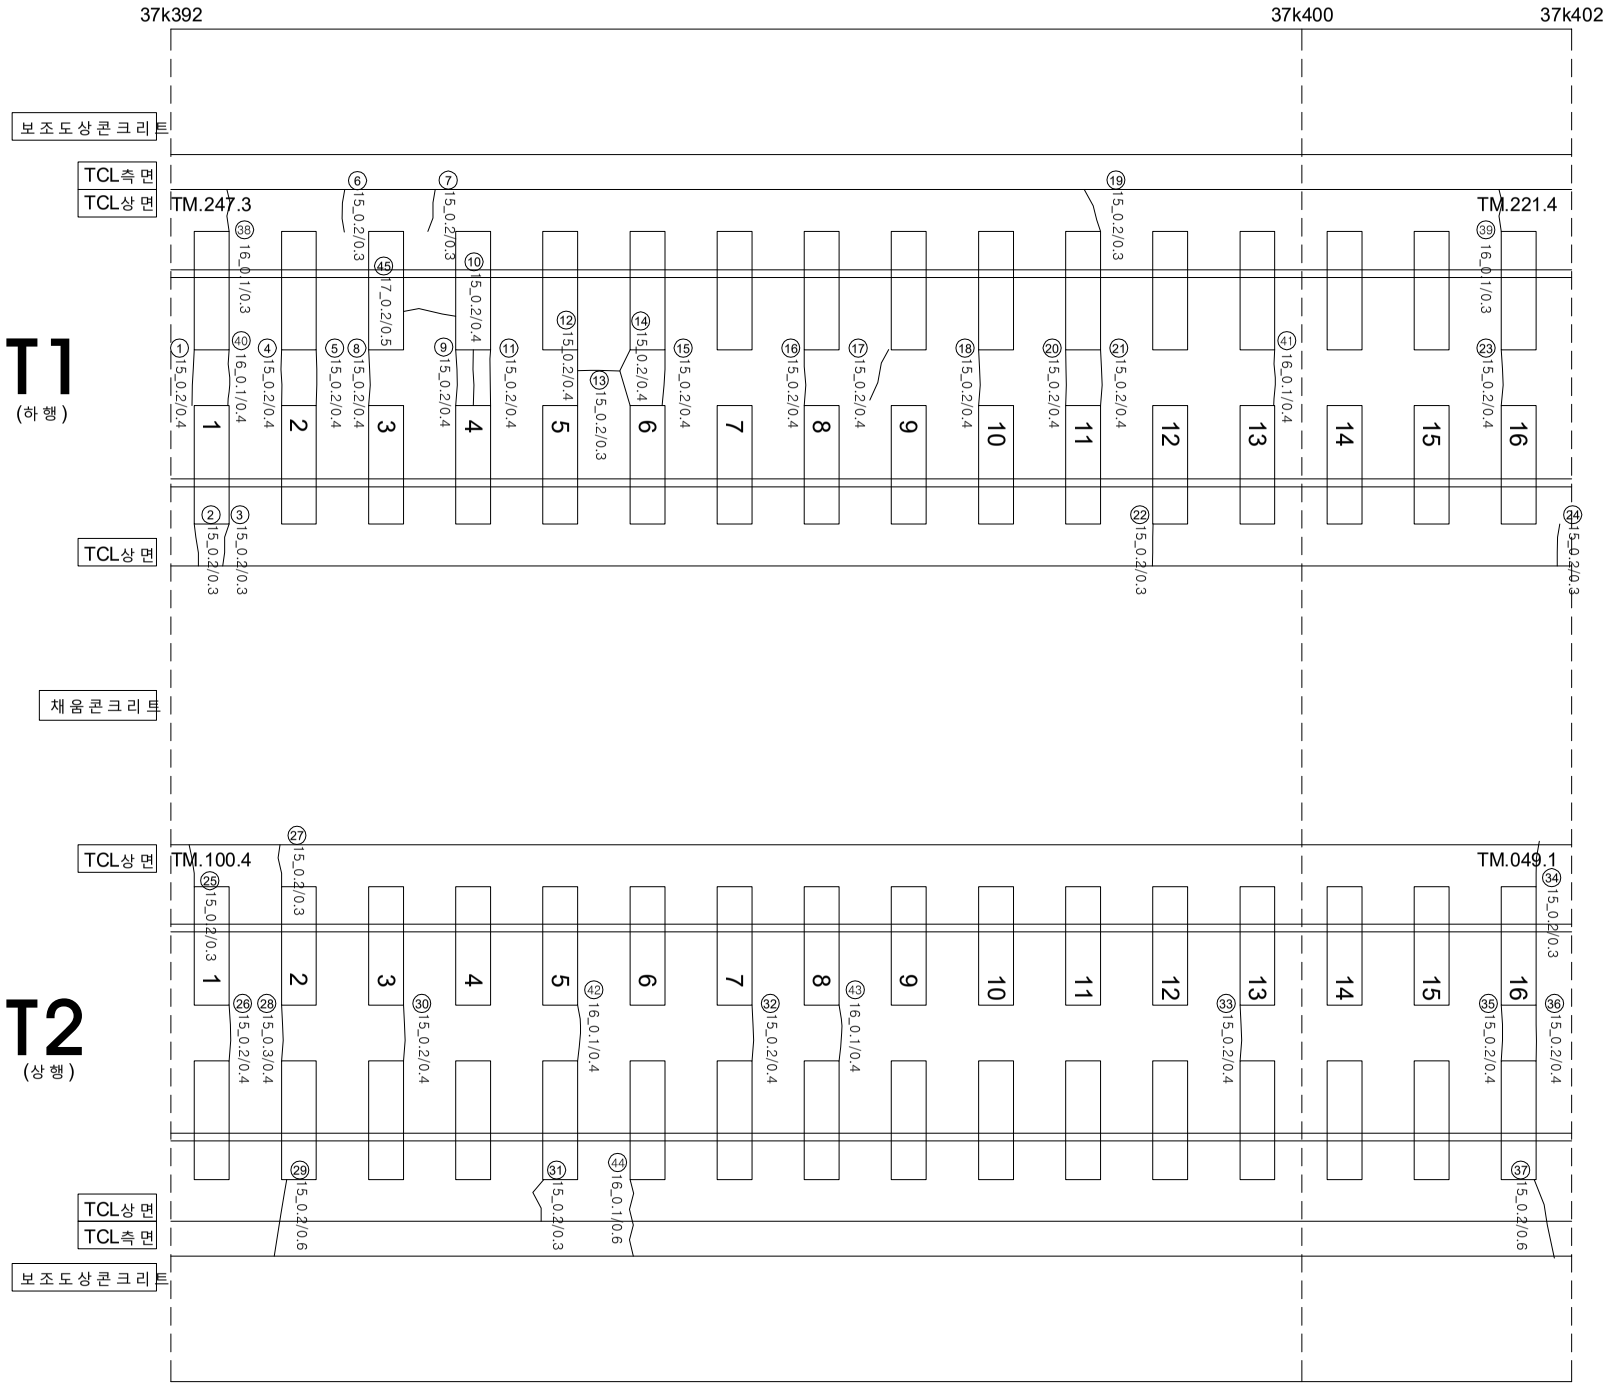
연번	손상	폭		연장		비고	연번	손상	폭		연장		비고
1	균열	0.2	㎜	0.4	m		56						
2	균열	0.2	㎜	0.3	m		57						
3	균열	0.2	㎜	0.3	m		58						
4	균열	0.2	㎜	0.4	m		59						
5	균열	0.2	㎜	0.4	m		60						
6	균열	0.2	㎜	0.3	m		61						
7	균열	0.2	㎜	0.3	m		62						
8	균열	0.2	㎜	0.4	m		63						
9	균열	0.2	㎜	0.4	m		64						
10	균열	0.2	㎜	0.4	m		65						
11	균열	0.2	㎜	0.4	m		66						
12	균열	0.2	㎜	0.4	m		67						
13	균열	0.2	㎜	0.3	m		68						
14	균열	0.2	㎜	0.4	m		69						
15	균열	0.2	㎜	0.4	m		70						
16	균열	0.2	㎜	0.4	m		71						
17	균열	0.2	㎜	0.4	m		72						
18	균열	0.2	㎜	0.4	m		73						
19	균열	0.2	㎜	0.3	m		74						
20	균열	0.2	㎜	0.4	m		75						
21	균열	0.2	㎜	0.4	m		76						
22	균열	0.2	㎜	0.3	m		77						
23	균열	0.2	㎜	0.4	m		78						
24	균열	0.2	㎜	0.3	m		79						
25	균열	0.2	㎜	0.3	m		80						
26	균열	0.2	㎜	0.4	m		81						
27	균열	0.2	㎜	0.3	m		82						
28	균열	0.3	㎜	0.4	m		83						
29	균열	0.2	㎜	0.6	m		84						
30	균열	0.2	㎜	0.4	m		85						
31	균열	0.2	㎜	0.3	m		86						
32	균열	0.2	㎜	0.4	m		87						
33	균열	0.2	㎜	0.4	m		88

34	균열	0.2	㎜	0.3	m		89						
35	균열	0.2	㎜	0.4	m		90						
36	균열	0.2	㎜	0.4	m		91						
37	균열	0.2	㎜	0.6	m		92						
38	균열	0.1	㎜	0.3	m		93						
39	균열	0.1	㎜	0.3	m		94						
40	균열	0.1	㎜	0.4	m		95						
41	균열	0.1	㎜	0.4	m		96						
42	균열	0.1	㎜	0.4	m		97						
43	균열	0.1	㎜	0.4	m		98						
44	균열	0.1	㎜	0.6	m		99						
45	균열	0.2	㎜	0.5	m	신규	100						
46							101						
47							102						
48							103						
49							104						
50							105						
51							106						
52							107						
53							108						
54							109						
55							110
