외관조사망도 번호
U8_계룡터널_60(37k482~37k492)

호남고속선 원동터널_60(37k482.~37k492.km, S60)

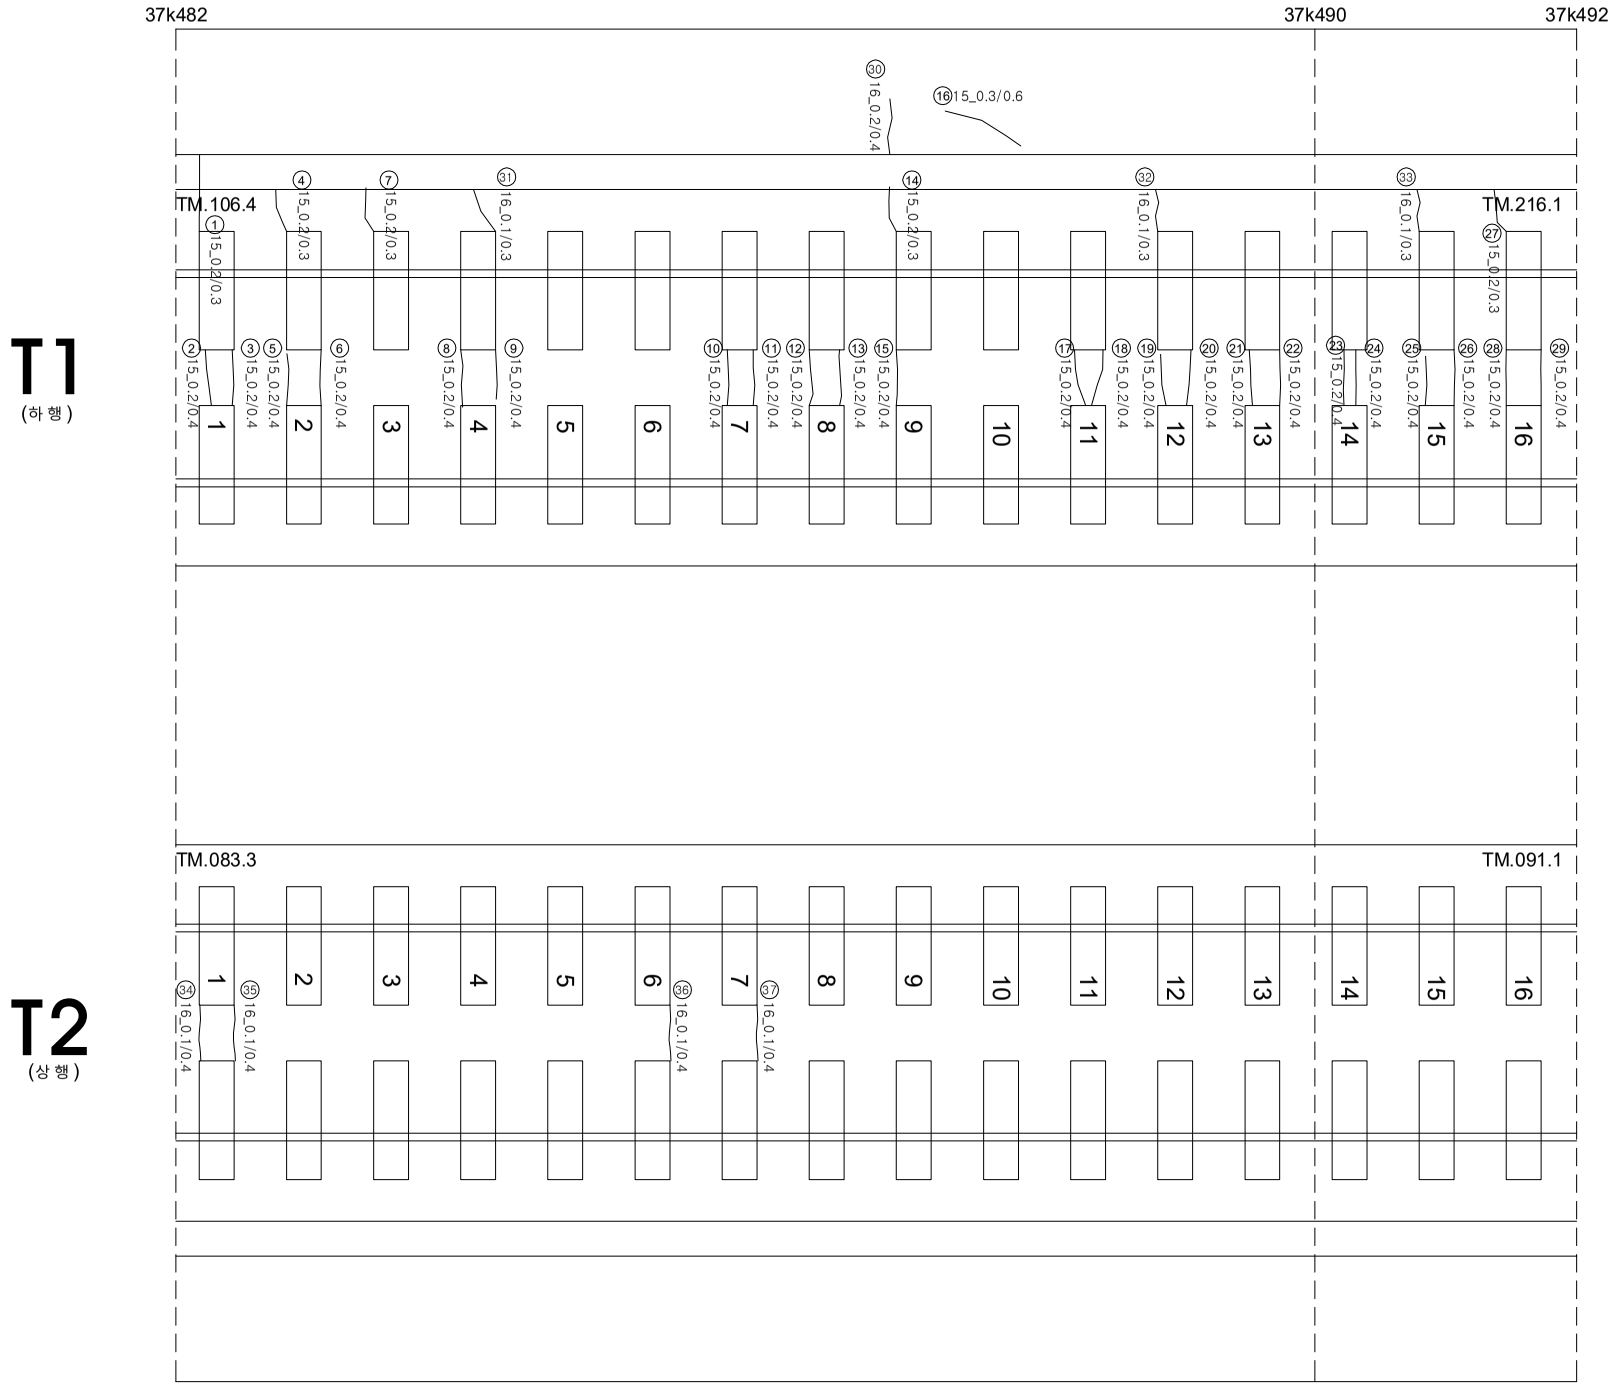
연번	손상	폭		연장		비고	연번	손상	폭		연장		비고
1	균열	0.2	㎜	0.3	m		56						
2	균열	0.2	㎜	0.4	m		57						
3	균열	0.2	㎜	0.4	m		58						
4	균열	0.2	㎜	0.3	m		59						
5	균열	0.2	㎜	0.4	m		60						
6	균열	0.2	㎜	0.4	m		61						
7	균열	0.2	㎜	0.3	m		62						
8	균열	0.2	㎜	0.4	m		63						
9	균열	0.2	㎜	0.4	m		64						
10	균열	0.2	㎜	0.4	m		65						
11	균열	0.2	㎜	0.4	m		66						
12	균열	0.2	㎜	0.4	m		67						
13	균열	0.2	㎜	0.3	m		68						
14	균열	0.2	㎜	0.4	m		69						
15	균열	0.3	㎜	0.6	m		70						
16	균열	0.2	㎜	0.4	m		71						
17	균열	0.2	㎜	0.4	m		72						
18	균열	0.2	㎜	0.4	m		73						
19	균열	0.2	㎜	0.4	m		74						
20	균열	0.2	㎜	0.4	m		75						
21	균열	0.2	㎜	0.4	m		76						
22	균열	0.2	㎜	0.4	m		77						
23	균열	0.2	㎜	0.4	m		78						
24	균열	0.2	㎜	0.4	m		79						
25	균열	0.2	㎜	0.4	m		80						
26	균열	0.2	㎜	0.4	m		81						
27	균열	0.2	㎜	0.3	m		82						
28	균열	0.2	㎜	0.4	m		83						
29	균열	0.2	㎜	0.4	m		84						
30	균열	0.2	㎜	0.4	m		85						
31	균열	0.1	㎜	0.3	m		86						
32	균열	0.1	㎜	0.3	m		87						
33	균열	0.1	㎜	0.3	m		88

34	균열	0.1	㎜	0.4	m		89						
35	균열	0.1	㎜	0.4	m		90						
36	균열	0.1	㎜	0.4	m		91						
37	균열	0.1	㎜	0.4	m		92						
38							93						
39							94						
40							95						
41							96						
42							97						
43							98						
44							99						
45							100						
46							101						
47							102						
48							103						
49							104						
50							105						
51							106						
52							107						
53							108						
54							109						
55							110
