호남고속선 원동터널_7(36.952~36.962km, S7)

외관조사망도 번호
U8_원동터널_7(36K952~36K962)

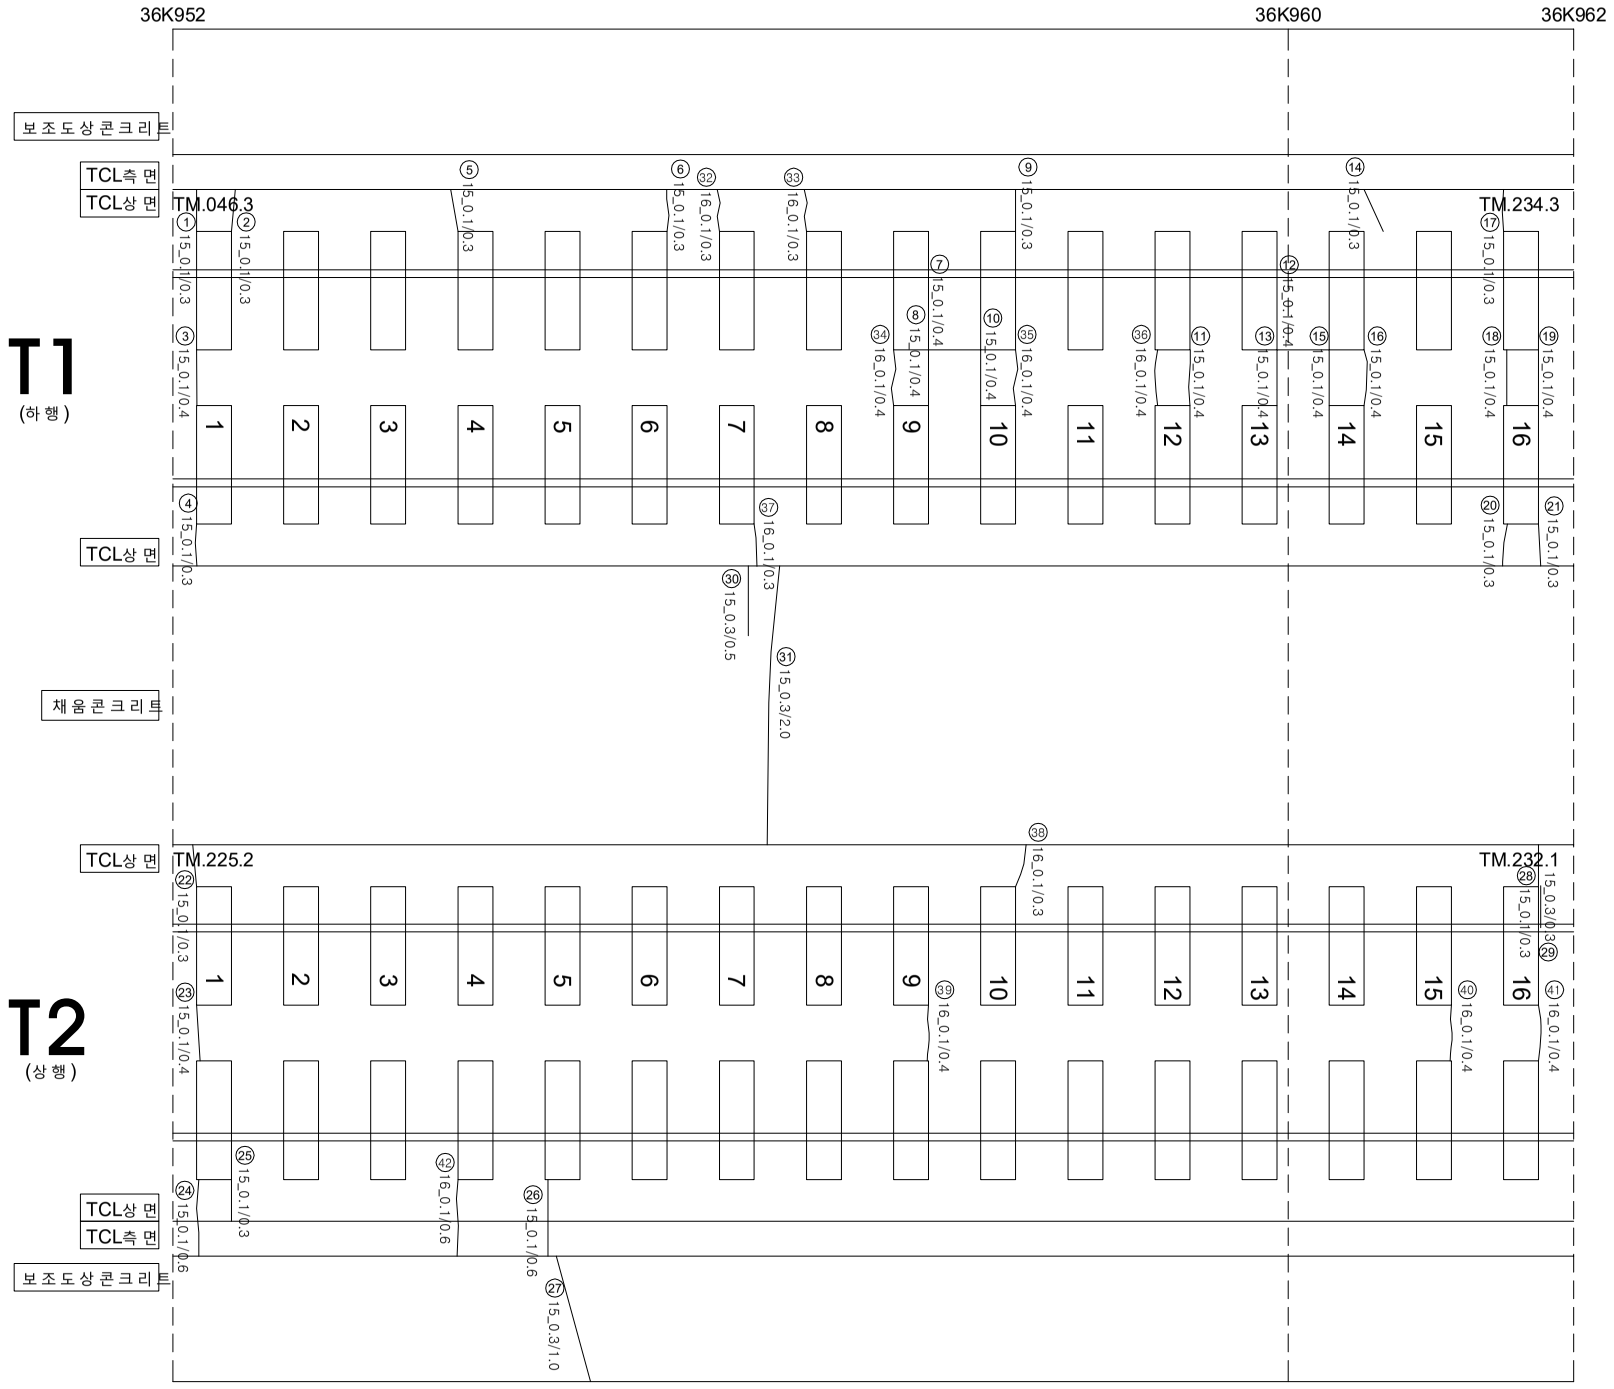
연번	손상	폭		연장		비고	연번	손상	폭		연장		비고
1	균열	0.1	㎜	0.3	m		56						
2	균열	0.1	㎜	0.3	m		57						
3	균열	0.1	㎜	0.4	m		58						
4	균열	0.1	㎜	0.3	m		59						
5	균열	0.1	㎜	0.3	m		60						
6	균열	0.1	㎜	0.3	m		61						
7	균열	0.1	㎜	0.4	m		62						
8	균열	0.1	㎜	0.4	m		63						
9	균열	0.1	㎜	0.3	m		64						
10	균열	0.1	㎜	0.4	m		65						
11	균열	0.1	㎜	0.4	m		66						
12	균열	0.1	㎜	0.4	m		67						
13	균열	0.1	㎜	0.4	m		68						
14	균열	0.1	㎜	0.3	m		69						
15	균열	0.1	㎜	0.4	m		70						
16	균열	0.1	㎜	0.4	m		71						
17	균열	0.1	㎜	0.3	m		72						
18	균열	0.1	㎜	0.4	m		73						
19	균열	0.1	㎜	0.4	m		74						
20	균열	0.1	㎜	0.3	m		75						
21	균열	0.1	㎜	0.3	m		76						
22	균열	0.1	㎜	0.3	m		77						
23	균열	0.1	㎜	0.4	m		78						
24	균열	0.1	㎜	0.6	m		79						
25	균열	0.1	㎜	0.3	m		80						
26	균열	0.1	㎜	0.6	m		81						
27	균열(변경)	0.3	㎜	1.0	m		82						
28	균열	0.1	㎜	0.3	m		83						
29	경계부 균열	0.3	㎜	0.3	m		84						
30	균열	0.3	㎜	0.5	m		85						
31	균열(변경)	0.3	㎜	2.0	m		86						
32	균열	0.1	㎜	0.3	m		87						
33	균열	0.1	㎜	0.3	m		88

34	균열	0.1	㎜	0.4	m		89						
35	균열	0.1	㎜	0.4	m		90						
36	균열	0.1	㎜	0.4	m		91						
37	균열	0.1	㎜	0.4	m		92						
38	균열	0.1	㎜	0.3	m		93						
39	균열	0.1	㎜	0.4	m		94						
40	균열	0.1	㎜	0.4	m		95						
41	균열	0.1	㎜	0.6	m		96						
42							97						
43							98						
44							99						
45							100						
46							101						
47							102						
48							103						
49							104						
50							105						
51							106						
52							107						
53							108						
54							109						
55							110
