외관조사망도 번호
U8_원동터널_61(37k493~37k503)

호남고속선 원동터널_61(37K493.~37K503.km, S61)

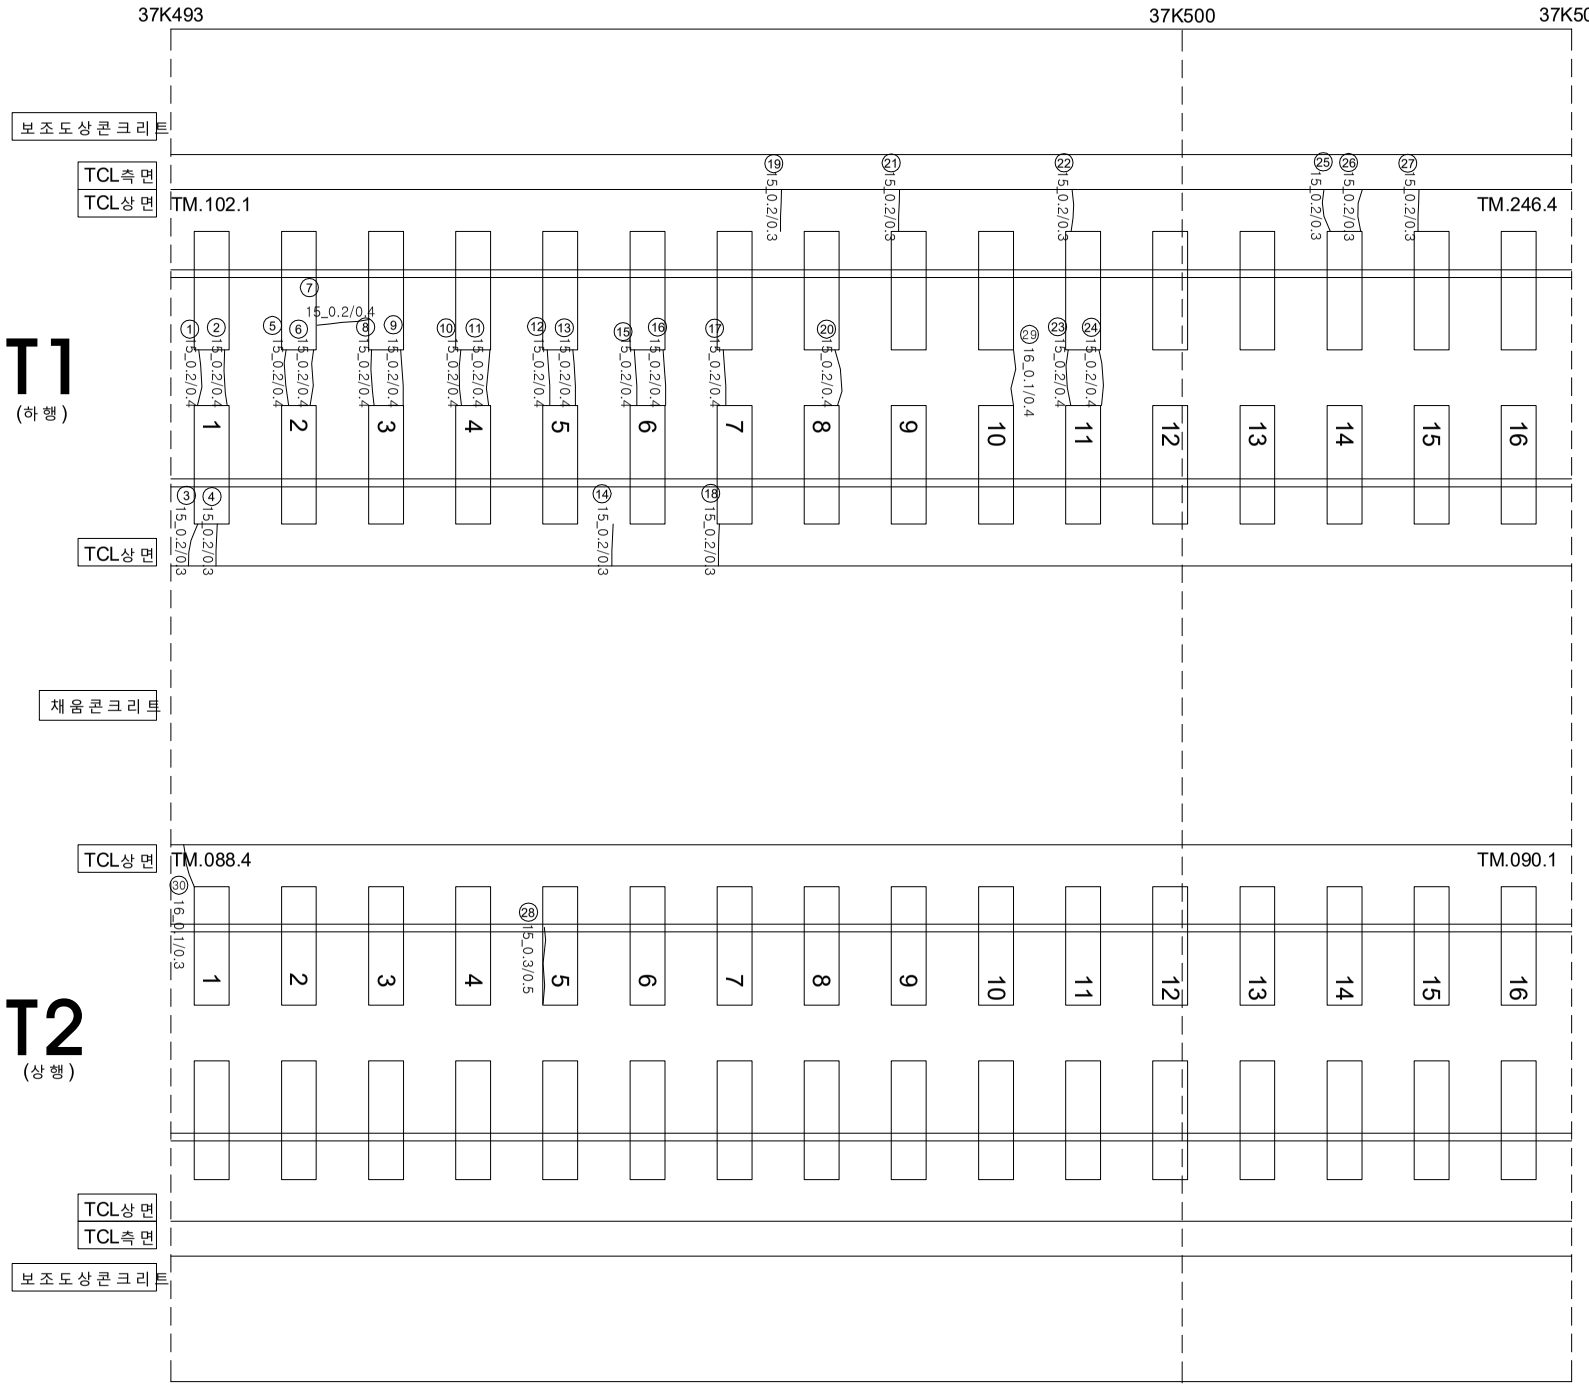
연번	손상	폭		연장		비고	연번	손상	폭		연장		비고
1	균열	0.2	㎜	0.4	m		56						
2	균열	0.2	㎜	0.4	m		57						
3	균열	0.2	㎜	0.3	m		58						
4	균열	0.2	㎜	0.3	m		59						
5	균열	0.2	㎜	0.4	m		60						
6	균열	0.2	㎜	0.4	m		61						
7	균열	0.2	㎜	0.4	m		62						
8	균열	0.2	㎜	0.4	m		63						
9	균열	0.2	㎜	0.4	m		64						
10	균열	0.2	㎜	0.4	m		65						
11	균열	0.2	㎜	0.4	m		66						
12	균열	0.2	㎜	0.4	m		67						
13	균열	0.2	㎜	0.4	m		68						
14	균열	0.2	㎜	0.3	m		69						
15	균열	0.2	㎜	0.4	m		70						
16	균열	0.2	㎜	0.4	m		71						
17	균열	0.2	㎜	0.4	m		72						
18	균열	0.2	㎜	0.3	m		73						
19	균열	0.2	㎜	0.3	m		74						
20	균열	0.2	㎜	0.4	m		75						
21	균열	0.2	㎜	0.3	m		76						
22	균열	0.2	㎜	0.3	m		77						
23	균열	0.2	㎜	0.4	m		78						
24	균열	0.2	㎜	0.4	m		79						
25	균열	0.2	㎜	0.3	m		80						
26	균열	0.2	㎜	0.3	m		81						
27	균열	0.2	㎜	0.3	m		82						
28	경계부 균열	0.3	㎜	0.5	m		83						
29	균열	0.1	㎜	0.4	m		84						
30	균열	0.1	㎜	0.3	m		85						
31							86						
32							87						
33							88						
34							89

35							90						
36							91						
37							92						
38							93						
39							94						
40							95						
41							96						
42							97						
43							98						
44							99						
45							100						
46							101						
47							102						
48							103						
49							104						
50							105						
51							106						
52							107						
53							108						
54							109						
55							110
