외관조사망도 번호
U8_원동터널_67(37k552~37k562)

호남고속선 원동터널_67(37K552.~37K562.km, S67)

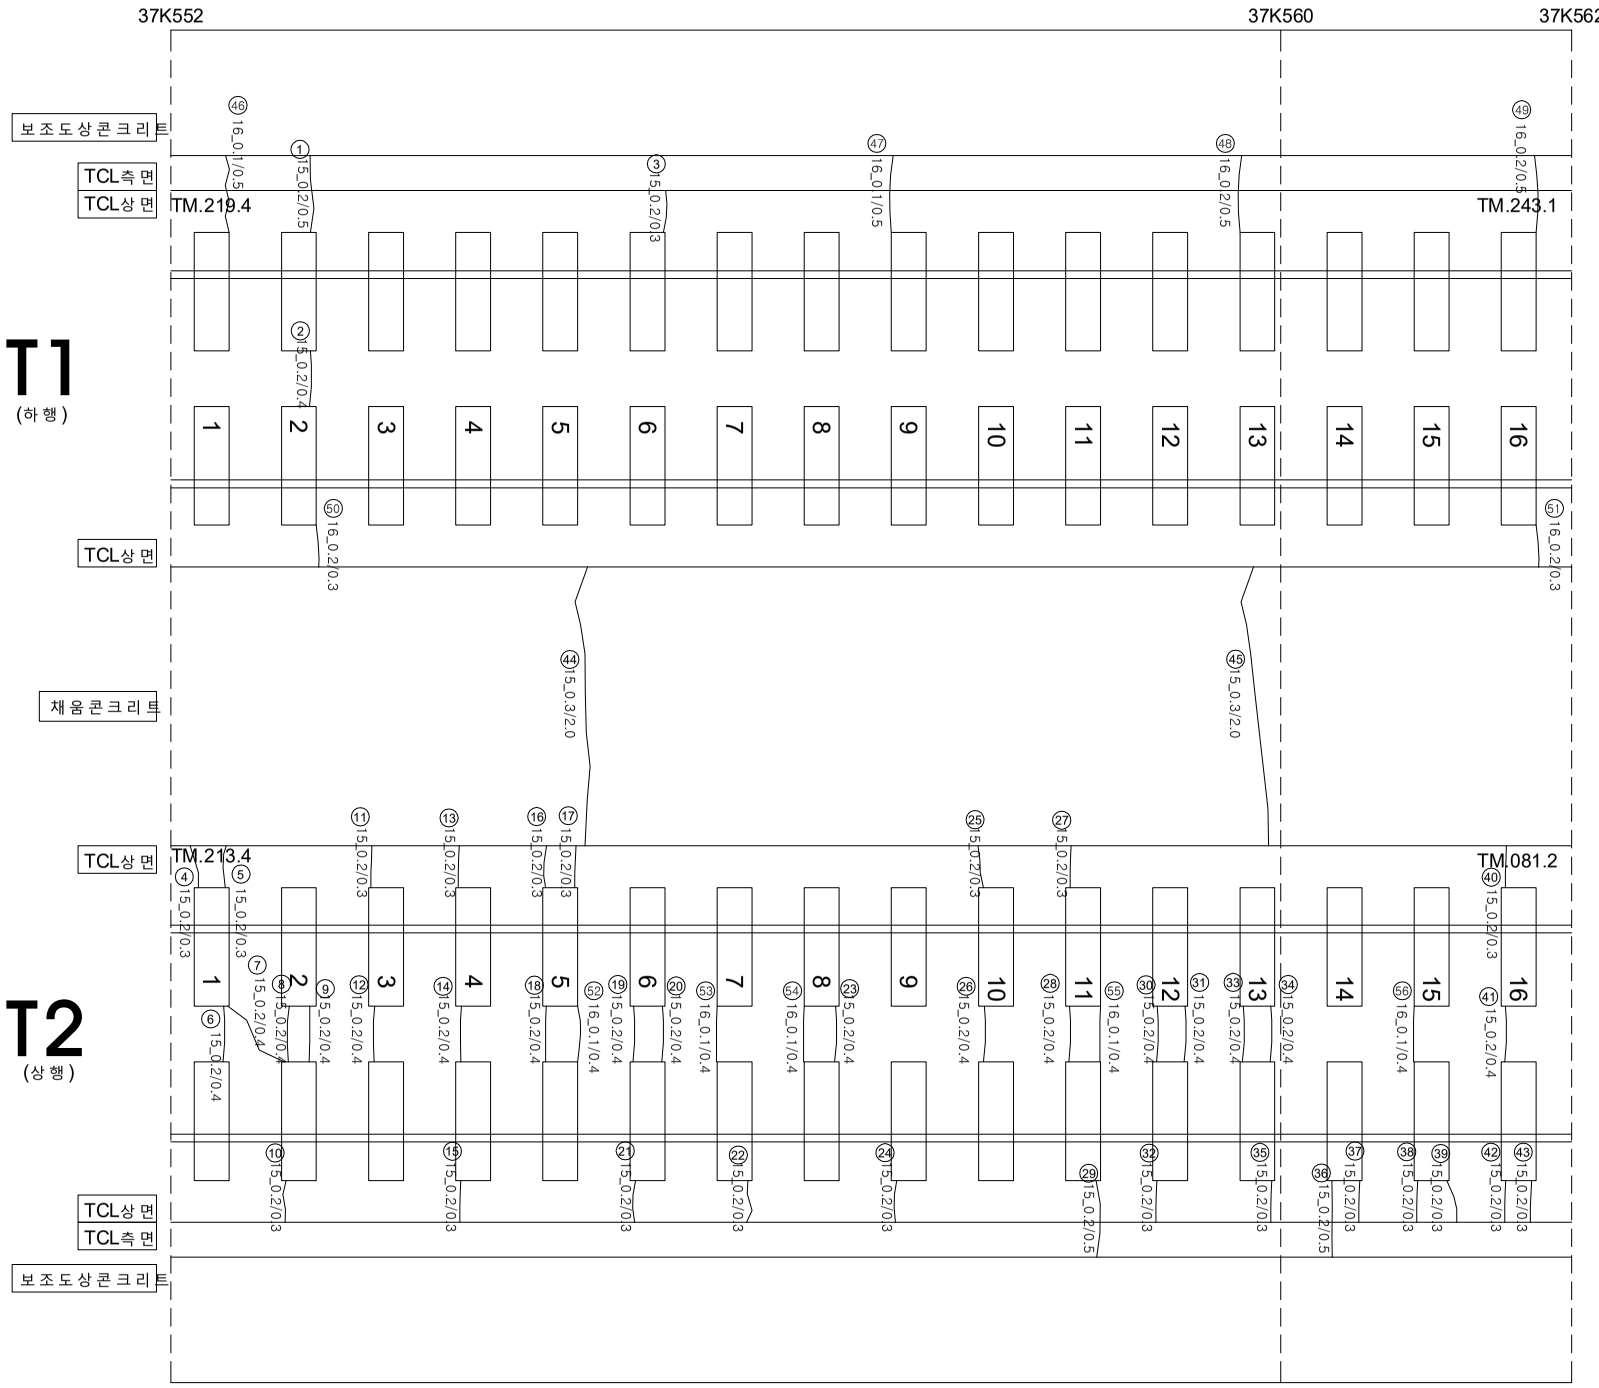
연번	손상	폭		연장		비고	연번	손상	폭		연장		비고
1	균열	0.2	㎜	0.5	m		56	균열	0.1	㎜	0.4	m	
2	균열	0.2	㎜	0.4	m		57						
3	균열	0.2	㎜	0.3	m		58						
4	균열	0.2	㎜	0.3	m		59						
5	균열	0.2	㎜	0.3	m		60						
6	균열	0.2	㎜	0.4	m		61						
7	균열	0.2	㎜	0.4	m		62						
8	균열	0.2	㎜	0.4	m		63						
9	균열	0.2	㎜	0.4	m		64						
10	균열	0.2	㎜	0.3	m		65						
11	균열	0.2	㎜	0.3	m		66						
12	균열	0.2	㎜	0.4	m		67						
13	균열	0.2	㎜	0.3	m		68						
14	균열	0.2	㎜	0.4	m		69						
15	균열	0.2	㎜	0.3	m		70						
16	균열	0.2	㎜	0.3	m		71						
17	균열	0.2	㎜	0.3	m		72						
18	균열	0.2	㎜	0.4	m		73						
19	균열	0.2	㎜	0.4	m		74						
20	균열	0.2	㎜	0.4	m		75						
21	균열	0.2	㎜	0.3	m		76						
22	균열	0.2	㎜	0.3	m		77						
23	균열	0.2	㎜	0.4	m		78						
24	균열	0.2	㎜	0.3	m		79						
25	균열	0.2	㎜	0.3	m		80						
26	균열	0.2	㎜	0.4	m		81						
27	균열	0.2	㎜	0.3	m		82						
28	균열	0.2	㎜	0.4	m		83						
29	균열	0.2	㎜	0.5	m		84						
30	균열	0.2	㎜	0.4	m		85						
31	균열	0.2	㎜	0.4	m		86						
32	균열	0.2	㎜	0.3	m		87						
33	균열	0.2	㎜	0.4	m		88

34	균열	0.2	㎜	0.4	m		89						
35	균열	0.2	㎜	0.3	m		90						
36	균열	0.2	㎜	0.5	m		91						
37	균열	0.2	㎜	0.3	m		92						
38	균열	0.2	㎜	0.3	m		93						
39	균열	0.2	㎜	0.3	m		94						
40	균열	0.2	㎜	0.3	m		95						
41	균열	0.2	㎜	0.4	m		96						
42	균열	0.2	㎜	0.3	m		97						
43	균열	0.2	㎜	0.3	m		98						
44	균열	0.3	㎜	2.0	m		99						
45	균열	0.3	㎜	2.0	m		100						
46	균열	0.1	㎜	0.5	m		101						
47	균열	0.1	㎜	0.5	m		102						
48	균열	0.2	㎜	0.5	m		103						
49	균열	0.2	㎜	0.5	m		104						
50	균열	0.2	㎜	0.3	m		105						
51	균열	0.2	㎜	0.3	m		106						
52	균열	0.1	㎜	0.4	m		107						
53	균열	0.1	㎜	0.4	m		108						
54	균열	0.1	㎜	0.4	m		109						
55	균열	0.1	㎜	0.4	m		110
