외관조사망도 번호
U8_원동터널_68(37k562~37k572)

호남고속선 원동터널_68(37K562.~37K572.km, S68)

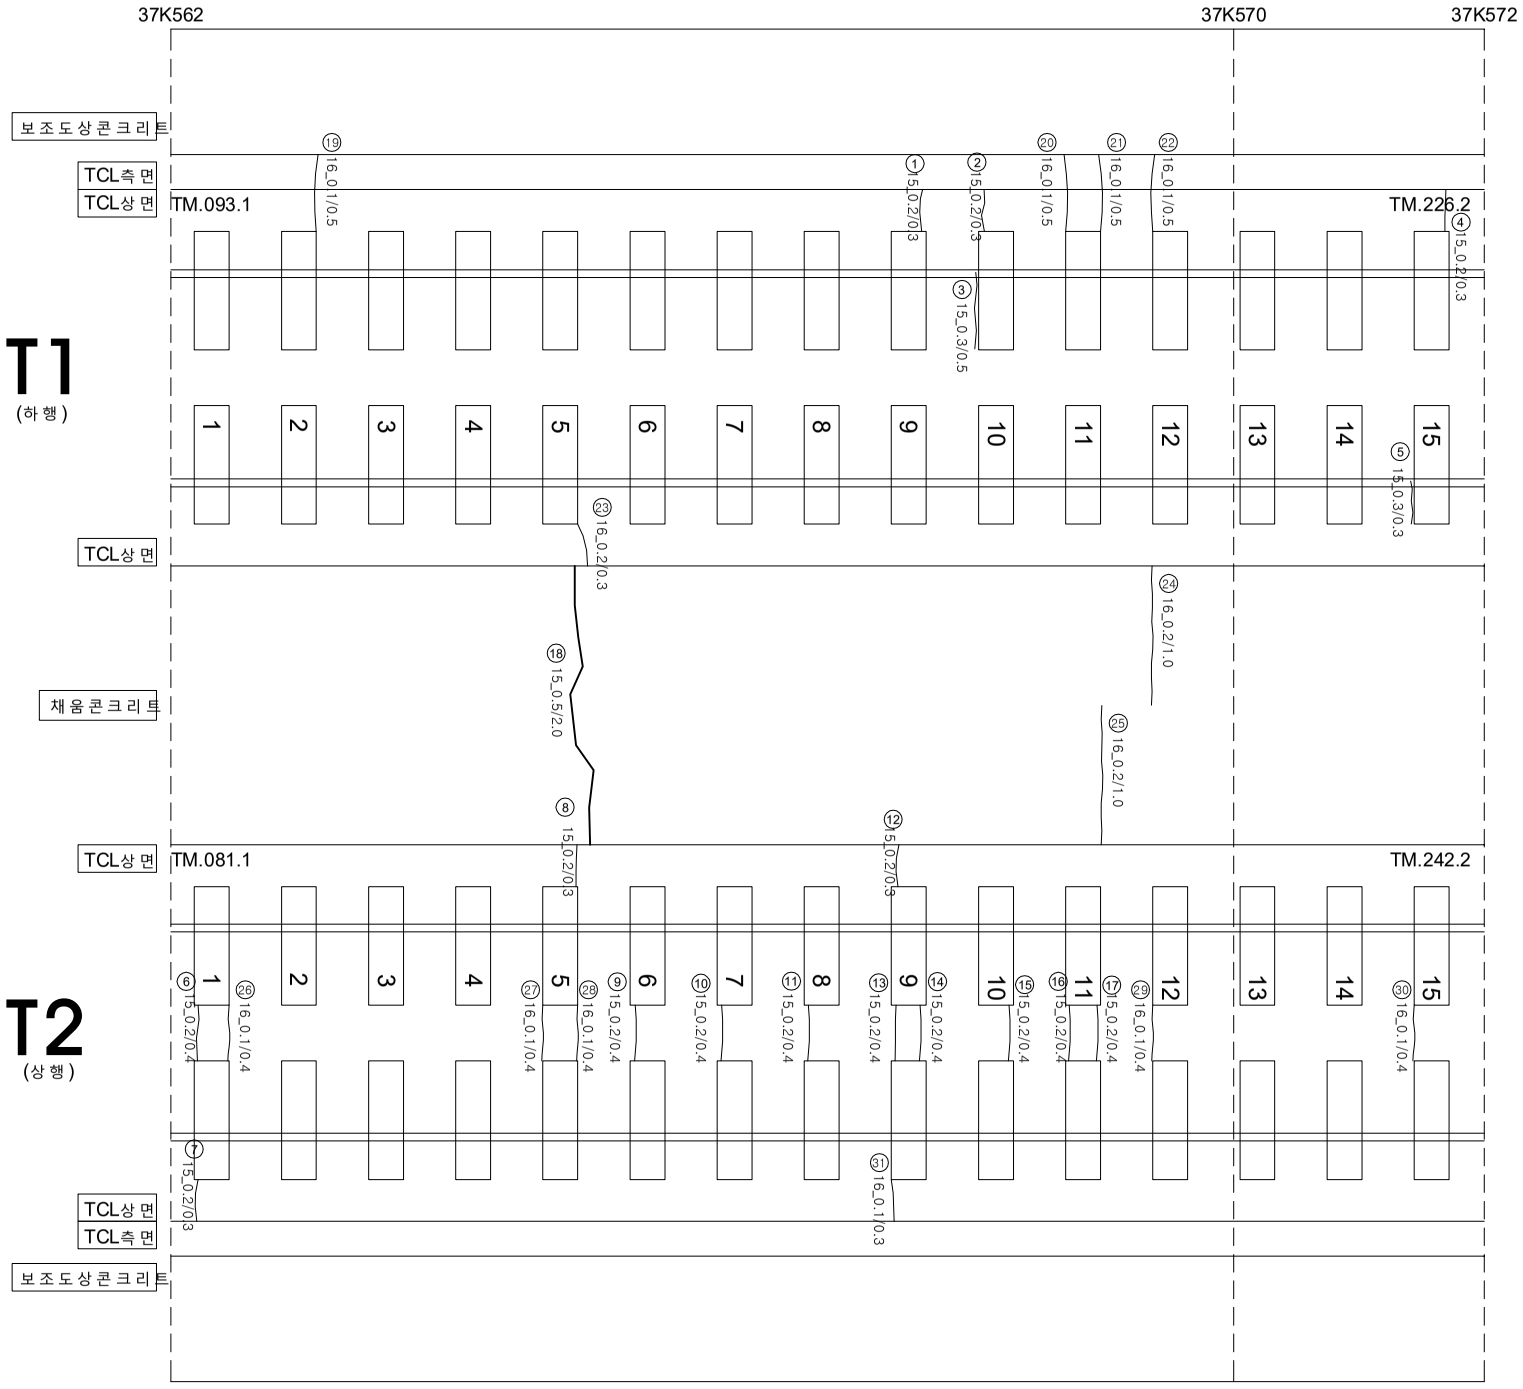
연번	손상	폭		연장		비고	연번	손상	폭		연장		비고
1	균열	0.2	㎜	0.3	m		56						
2	균열	0.2	㎜	0.3	m		57						
3	경계부균열	0.3	㎜	0.5	m		58						
4	균열	0.2	㎜	0.3	m		59						
5	경계부균열	0.3	㎜	0.3	m		60						
6	균열	0.2	㎜	0.4	m		61						
7	균열	0.2	㎜	0.3	m		62						
8	균열	0.2	㎜	0.3	m		63						
9	균열	0.2	㎜	0.4	m		64						
10	균열	0.2	㎜	0.4	m		65						
11	균열	0.2	㎜	0.4	m		66						
12	균열	0.2	㎜	0.3	m		67						
13	균열	0.2	㎜	0.4	m		68						
14	균열	0.2	㎜	0.4	m		69						
15	균열	0.2	㎜	0.4	m		70						
16	균열	0.2	㎜	0.4	m		71						
17	균열	0.2	㎜	0.4	m		72						
18	균열(변경)	0.5	㎜	2.0	m		73						
19	균열	0.1	㎜	0.5	m		74						
20	균열	0.1	㎜	0.5	m		75						
21	균열	0.1	㎜	0.5	m		76						
22	균열	0.1	㎜	0.5	m		77						
23	균열	0.2	㎜	0.3	m		78						
24	균열	0.2	㎜	1.0	m		79						
25	균열	0.2	㎜	1.0	m		80						
26	균열	0.1	㎜	0.4	m		81						
27	균열	0.1	㎜	0.4	m		82						
28	균열	0.1	㎜	0.4	m		83						
29	균열	0.1	㎜	0.4	m		84						
30	균열	0.1	㎜	0.4	m		85						
31	균열	0.1	㎜	0.3	m		86						
32							87						
33							88

34							89						
35							90						
36							91						
37							92						
38							93						
39							94						
40							95						
41							96						
42							97						
43							98						
44							99						
45							100						
46							101						
47							102						
48							103						
49							104						
50							105						
51							106						
52							107						
53							108						
54							109						
55							110
