외관조사망도 번호

호남고속선 원동터널_토공노반_3(37.760~37.770km, L=10m)

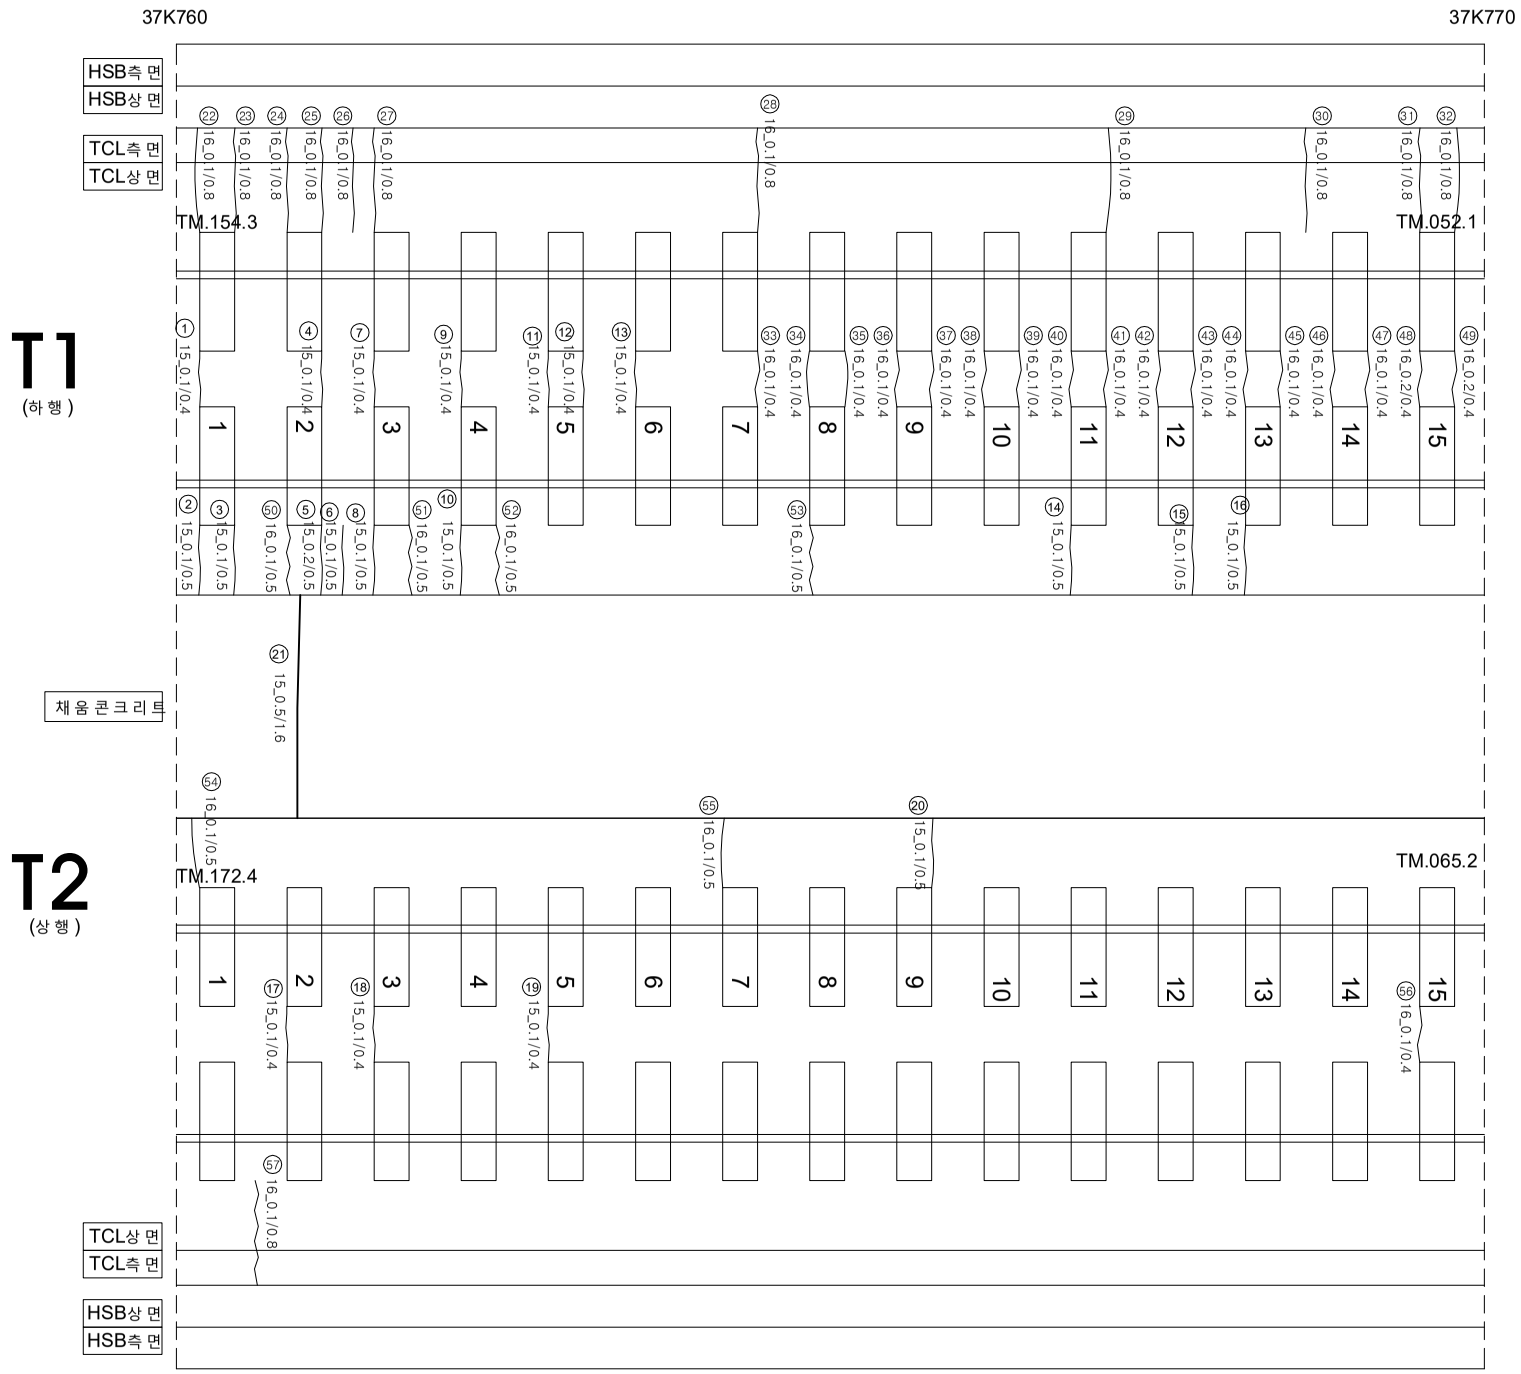
연번	손상	폭		연장		비고	연번	손상	폭		연장		비고
1	균열	0.1	㎜	0.4	m		56	균열	0.1	㎜	0.4	m	
2	균열	0.1	㎜	0.5	m		57	균열	0.1	㎜	0.8	m	
3	균열	0.1	㎜	0.5	m		58						
4	균열	0.1	㎜	0.4	m		59						
5	균열	0.2	㎜	0.5	m		60						
6	균열	0.1	㎜	0.5	m		61						
7	균열	0.1	㎜	0.5	m		62						
8	균열	0.1	㎜	0.5	m		63						
9	균열	0.1	㎜	0.4	m		64						
10	균열	0.1	㎜	0.5	m		65						
11	균열	0.1	㎜	0.4	m		66						
12	균열	0.1	㎜	0.4	m		67						
13	균열	0.1	㎜	0.4	m		68						
14	균열	0.1	㎜	0.5	m		69						
15	균열	0.1	㎜	0.5	m		70						
16	균열	0.1	㎜	0.5	m		71						
17	균열	0.1	㎜	0.4	m		72						
18	균열	0.1	㎜	0.4	m		73						
19	균열	0.1	㎜	0.4	m		74						
20	균열	0.1	㎜	0.5	m		75						
21	균열	0.5	㎜	1.6	m		76						
22	균열	0.1	㎜	0.8	m		77						
23	균열	0.1	㎜	0.8	m		78						
24	균열	0.1	㎜	0.8	m		79						
25	균열	0.1	㎜	0.8	m		80						
26	균열	0.1	㎜	0.8	m		81						
27	균열	0.1	㎜	0.8	m		82						
28	균열	0.1	㎜	0.8	m		83						
29	균열	0.1	㎜	0.8	m		84						
30	균열	0.1	㎜	0.8	m		85						
31	균열	0.1	㎜	0.8	m		86						
32	균열	0.1	㎜	0.8	m		87

33	균열	0.1	㎜	0.4	m		88						
34	균열	0.1	㎜	0.4	m		89						
35	균열	0.1	㎜	0.4	m		90						
36	균열	0.1	㎜	0.4	m		91						
37	균열	0.1	㎜	0.4	m		92						
38	균열	0.1	㎜	0.4	m		93						
39	균열	0.1	㎜	0.4	m		94						
40	균열	0.1	㎜	0.4	m		95						
41	균열	0.1	㎜	0.4	m		96						
42	균열	0.1	㎜	0.4	m		97						
43	균열	0.1	㎜	0.4	m		98						
44	균열	0.1	㎜	0.4	m		99						
45	균열	0.1	㎜	0.4	m		100						
46	균열	0.1	㎜	0.4	m		101						
47	균열	0.1	㎜	0.4	m		102						
48	균열	0.2	㎜	0.4	m		103						
49	균열	0.2	㎜	0.4	m		104						
50	균열	0.1	㎜	0.5	m		105						
51	균열	0.1	㎜	0.5	m		106						
52	균열	0.1	㎜	0.5	m		107						
53	균열	0.1	㎜	0.5	m		108						
54	균열	0.1	㎜	0.5	m		109						
55	균열	0.1	㎜	0.5	m		110
