외관조사망도 번호

호남고속선 원동터널_토공노반_23(37.960~37.970km, L=10m)

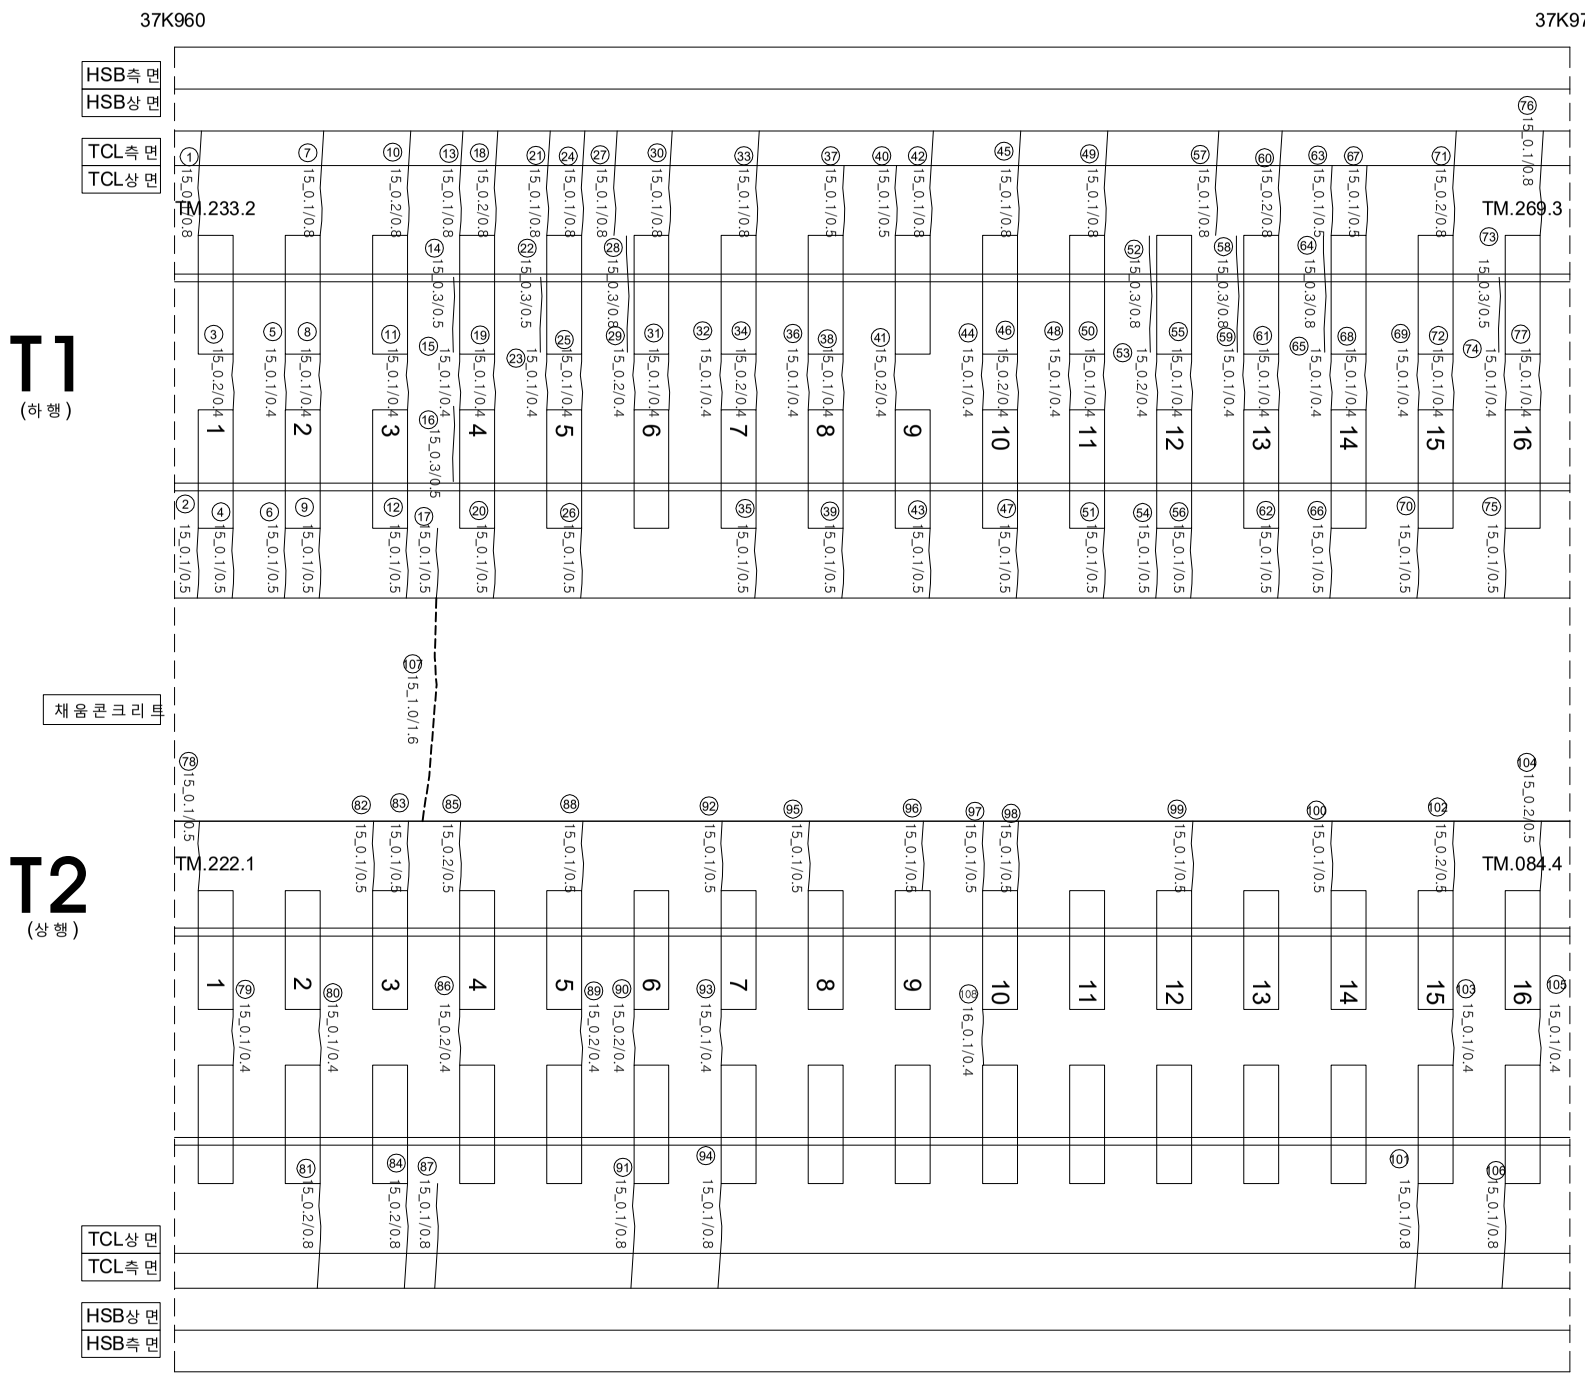
연번	손상	폭		연장		비고	연번	손상	폭		연장		비고
1	균열	0.1	㎜	0.8	m		56	균열	0.1	㎜	0.5	m	
2	균열	0.1	㎜	0.5	m		57	균열	0.1	㎜	0.8	m	
3	균열	0.2	㎜	0.4	m		58	경계부균열	0.3	㎜	0.8	m	
4	균열	0.1	㎜	0.5	m		59	균열	0.1	㎜	0.4	m	
5	균열	0.1	㎜	0.4	m		60	균열	0.2	㎜	0.8	m	
6	균열	0.1	㎜	0.5	m		61	균열	0.1	㎜	0.4	m	
7	균열	0.1	㎜	0.8	m		62	균열	0.1	㎜	0.5	m	
8	균열	0.1	㎜	0.4	m		63	균열	0.1	㎜	0.5	m	
9	균열	0.1	㎜	0.5	m		64	경계부균열	0.3	㎜	0.8	m	
10	균열	0.2	㎜	0.8	m		65	균열	0.1	㎜	0.4	m	
11	균열	0.1	㎜	0.4	m		66	균열	0.1	㎜	0.5	m	
12	균열	0.1	㎜	0.5	m		67	균열	0.1	㎜	0.5	m	
13	균열	0.1	㎜	0.8	m		68	균열	0.1	㎜	0.4	m	
14	경계부균열	0.3	㎜	0.5	m		69	균열	0.1	㎜	0.4	m	
15	균열	0.1	㎜	0.4	m		70	균열	0.1	㎜	0.5	m	
16	경계부균열	0.3	㎜	0.5	m		71	균열	0.2	㎜	0.8	m	
17	균열	0.1	㎜	0.5	m		72	균열	0.1	㎜	0.4	m	
18	균열	0.2	㎜	0.8	m		73	경계부균열	0.3	㎜	0.5	m	
19	균열	0.1	㎜	0.4	m		74	균열	0.1	㎜	0.4	m	
20	균열	0.1	㎜	0.5	m		75	균열	0.1	㎜	0.5	m	
21	균열	0.1	㎜	0.8	m		76	균열	0.1	㎜	0.8	m	
22	경계부균열	0.3	㎜	0.6	m		77	균열	0.1	㎜	0.4	m	
23	균열	0.1	㎜	0.4	m		78	균열	0.1	㎜	0.5	m	
24	균열	0.1	㎜	0.8	m		79	균열	0.1	㎜	0.4	m

25	균열	0.1	㎜	0.4	m		80	균열	0.1	㎜	0.4	m	
26	균열	0.1	㎜	0.5	m		81	균열	0.2	㎜	0.8	m	
27	균열	0.1	㎜	0.8	m		82	균열	0.1	㎜	0.5	m	
28	경계부균열	0.3	㎜	0.8	m		83	균열	0.1	㎜	0.5	m	
29	균열	0.2	㎜	0.4	m		84	균열	0.2	㎜	0.8	m	
30	균열	0.1	㎜	0.8	m		85	균열	0.2	㎜	0.5	m	
31	균열	0.1	㎜	0.4	m		86	균열	0.2	㎜	0.4	m	
32	균열	0.1	㎜	0.4	m		87	균열	0.1	㎜	0.8	m	
33	균열	0.1	㎜	0.8	m		88	균열	0.1	㎜	0.5	m	
34	균열	0.2	㎜	0.4	m		89	균열	0.2	㎜	0.4	m	
35	균열	0.1	㎜	0.5	m		90	균열	0.2	㎜	0.4	m	
36	균열	0.1	㎜	0.4	m		91	균열	0.1	㎜	0.8	m	
37	균열	0.1	㎜	0.5	m		92	균열	0.1	㎜	0.5	m	
38	균열	0.1	㎜	0.4	m		93	균열	0.1	㎜	0.4	m	
39	균열	0.1	㎜	0.5	m		94	균열	0.1	㎜	0.8	m	
40	균열	0.1	㎜	0.5	m		95	균열	0.1	㎜	0.5	m	
41	균열	0.2	㎜	0.4	m		96	균열	0.1	㎜	0.5	m	
42	균열	0.1	㎜	0.8	m		97	균열	0.1	㎜	0.5	m	
43	균열	0.1	㎜	0.5	m		98	균열	0.1	㎜	0.5	m	
44	균열	0.1	㎜	0.4	m		99	균열	0.1	㎜	0.5	m	
45	균열	0.1	㎜	0.8	m		100	균열	0.1	㎜	0.5	m	
46	균열	0.2	㎜	0.4	m		101	균열	0.1	㎜	0.8	m	
47	균열	0.1	㎜	0.5	m		102	균열	0.2	㎜	0.5	m	
48	균열	0.1	㎜	0.4	m		103	균열	0.1	㎜	0.4	m	
49	균열	0.1	㎜	0.8	m		104	균열	0.2	㎜	0.5	m

50	균열	0.1	㎜	0.4	m		105	균열	0.1	㎜	0.4	m	
51	균열	0.1	㎜	0.5	m		106	균열	0.1	㎜	0.8	m	
52	경계부균열	0.3	㎜	0.8	m		107	균열	0.1	㎜	1.6	m	
53	균열	0.2	㎜	0.4	m		108	균열	0.1	㎜	0.4	m	
54	균열	0.1	㎜	0.5	m		109						
55	균열	0.1	㎜	0.4	m		110
