외관조사망도 번호
G17_원동터널_토공노반_6(37k790~37k800)

호남고속선 원동터널_토공노반_6(37.790~37.800km, L=10m)

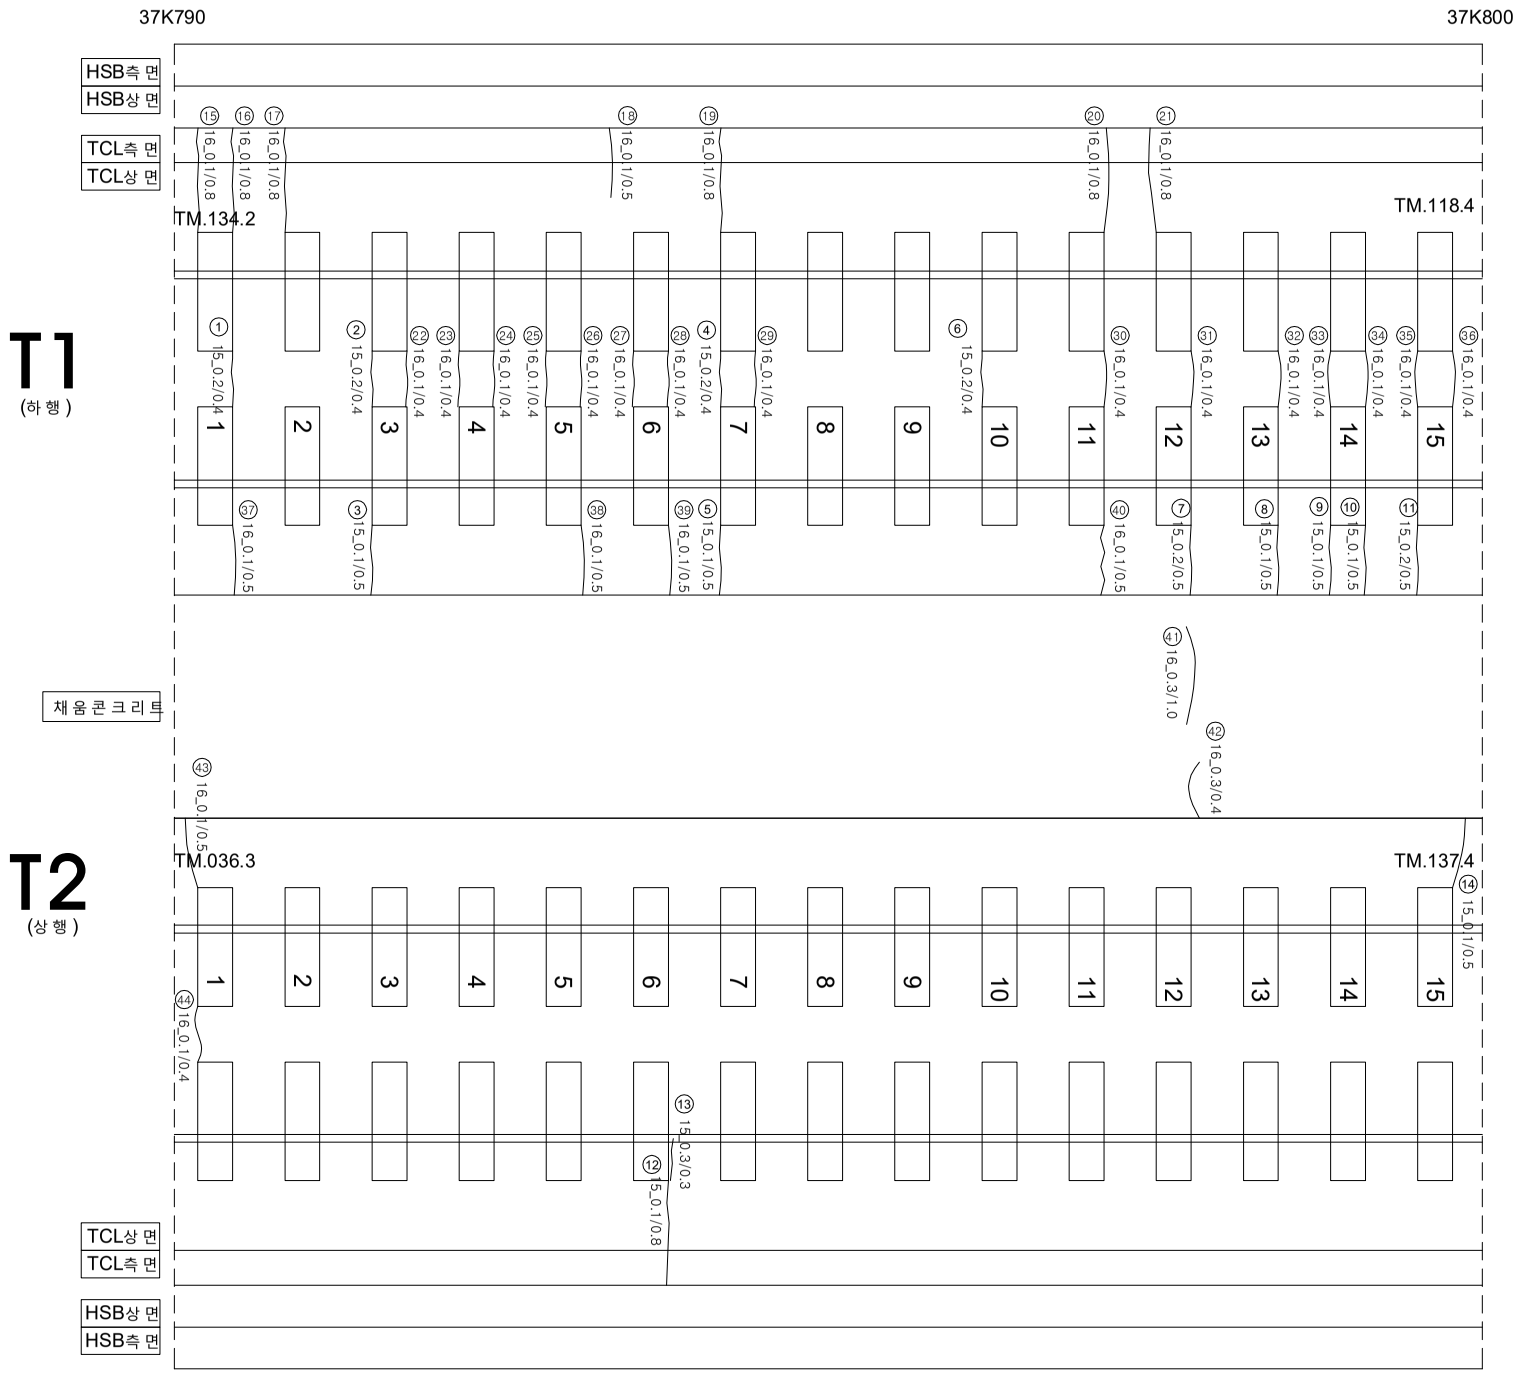
연번	손상	폭		연장		비고	연번	손상	폭		연장		비고
1	균열	0.2	㎜	0.4	m		56						
2	균열	0.2	㎜	0.4	m		57						
3	균열	0.1	㎜	0.5	m		58						
4	균열	0.2	㎜	0.4	m		59						
5	균열	0.1	㎜	0.5	m		60						
6	균열	0.2	㎜	0.4	m		61						
7	균열	0.2	㎜	0.5	m		62						
8	균열	0.1	㎜	0.5	m		63						
9	균열	0.1	㎜	0.5	m		64						
10	균열	0.1	㎜	0.5	m		65						
11	균열	0.2	㎜	0.5	m		66						
12	균열	0.1	㎜	0.8	m		67						
13	경계부균열	0.3	㎜	0.3	m		68						
14	균열	0.1	㎜	0.5	m		69						
15	균열	0.1	㎜	0.8	m		70						
16	균열	0.1	㎜	0.8	m		71						
17	균열	0.1	㎜	0.8	m		72						
18	균열	0.1	㎜	0.8	m		73						
19	균열	0.1	㎜	0.8	m		74						
20	균열	0.1	㎜	0.8	m		75						
21	균열	0.1	㎜	0.8	m		76						
22	균열	0.1	㎜	0.4	m		77						
23	균열	0.1	㎜	0.4	m		78						
24	균열	0.1	㎜	0.4	m		79						
25	균열	0.1	㎜	0.4	m		80						
26	균열	0.1	㎜	0.4	m		81						
27	균열	0.1	㎜	0.4	m		82						
28	균열	0.1	㎜	0.4	m		83						
29	균열	0.1	㎜	0.4	m		84						
30	균열	0.1	㎜	0.4	m		85						
31	균열	0.1	㎜	0.4	m		86						
32	균열	0.1	㎜	0.4	m		87						
33	균열	0.1	㎜	0.4	m		88

34	균열	0.1	㎜	0.4	m		89						
35	균열	0.1	㎜	0.4	m		90						
36	균열	0.1	㎜	0.4	m		91						
37	균열	0.1	㎜	0.5	m		92						
38	균열	0.1	㎜	0.5	m		93						
39	균열	0.1	㎜	0.5	m		94						
40	균열	0.1	㎜	0.5	m		95						
41	균열	0.3	㎜	1.0	m		96						
42	균열	0.3	㎜	0.4	m		97						
43	균열	0.1	㎜	0.5	m		98						
44	균열	0.1	㎜	0.4	m		99						
45							100						
46							101						
47							102						
48							103						
49							104						
50							105						
51							106						
52							107						
53							108						
54							109						
55							110
