외관조사망도 번호
G17_원동터널_토공노반_7(37k800~37k810)

호남고속선 원동터널_토공노반_7(37.800~37.810km, L=10m)

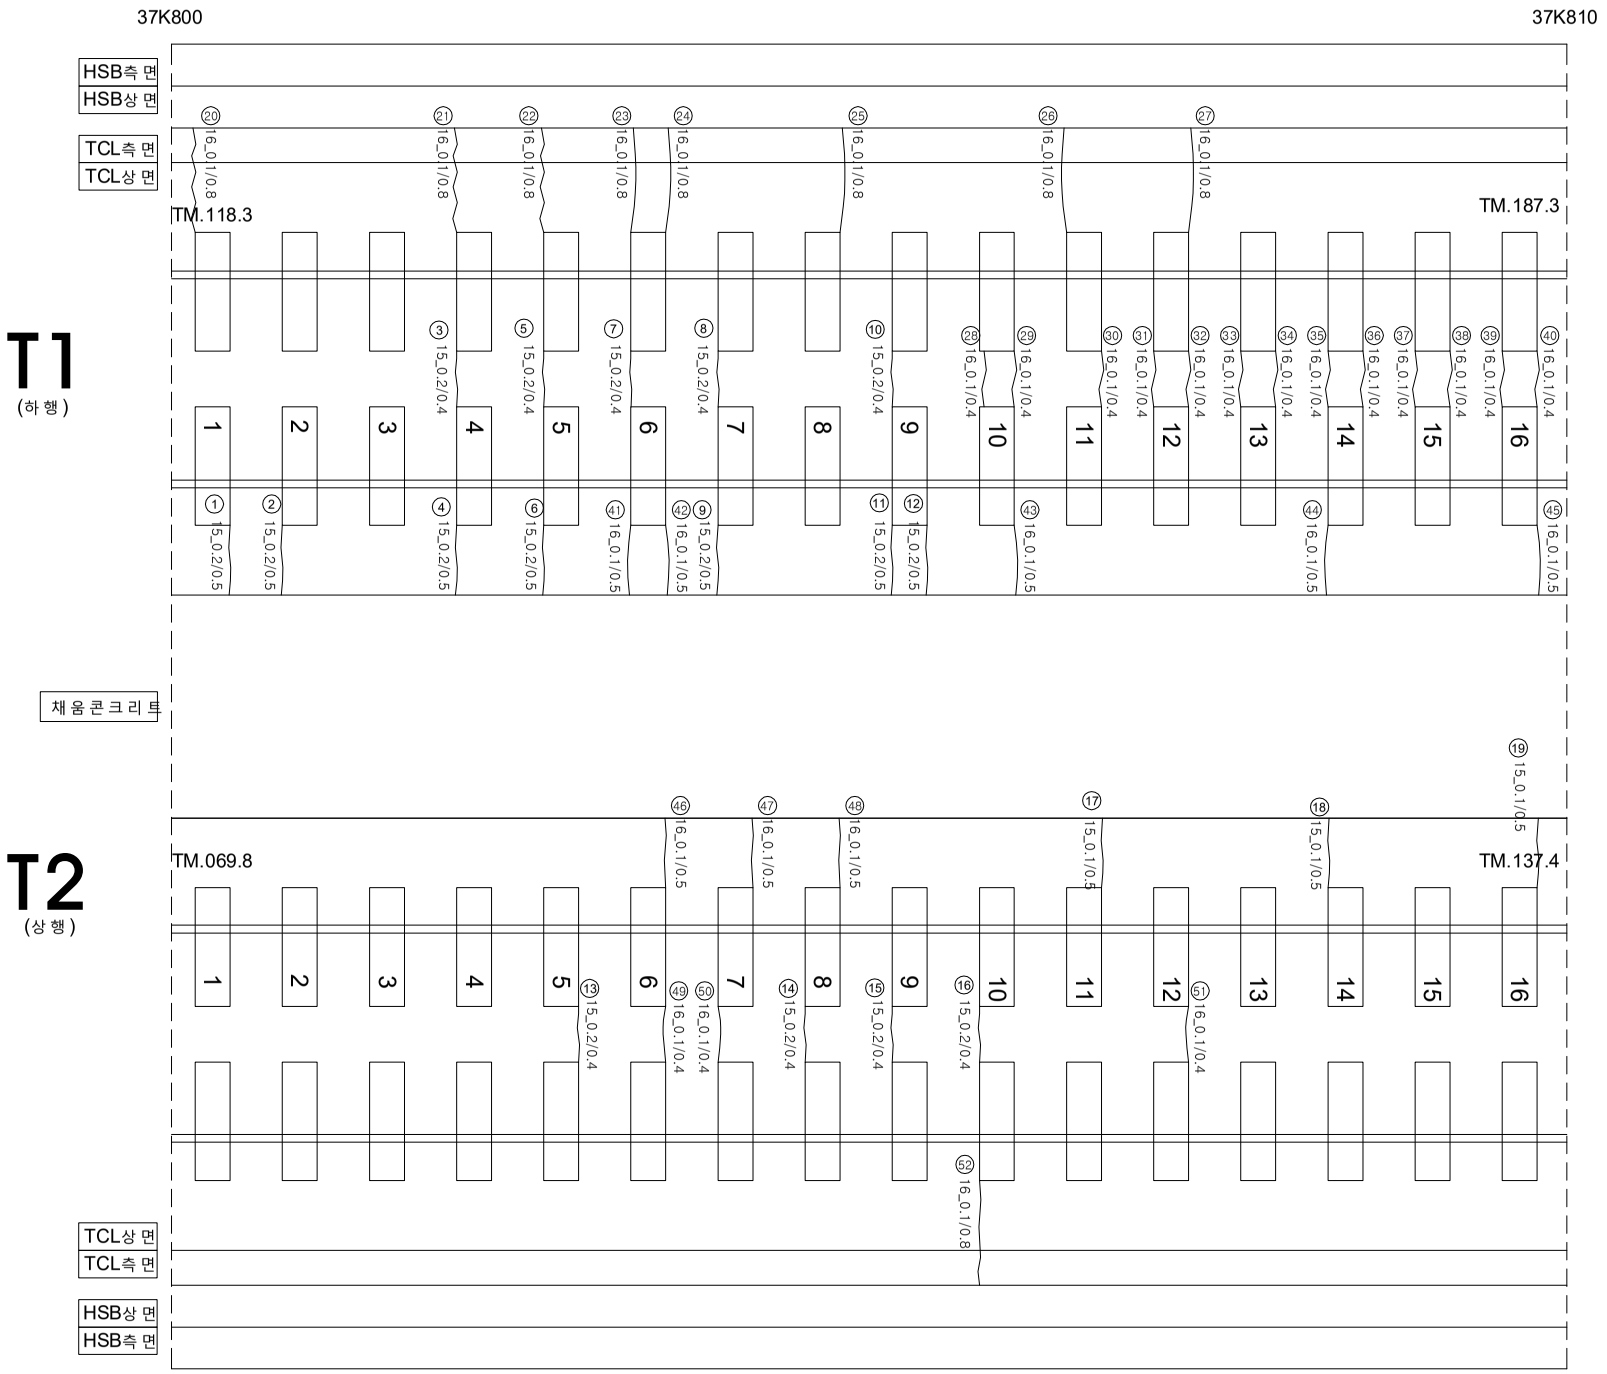
연번	손상	폭		연장		비고	연번	손상	폭		연장		비고
1	균열	0.2	㎜	0.5	m		56						
2	균열	0.2	㎜	0.5	m		57						
3	균열	0.2	㎜	0.4	m		58						
4	균열	0.2	㎜	0.5	m		59						
5	균열	0.2	㎜	0.4	m		60						
6	균열	0.2	㎜	0.5	m		61						
7	균열	0.2	㎜	0.4	m		62						
8	균열	0.2	㎜	0.4	m		63						
9	균열	0.2	㎜	0.5	m		64						
10	균열	0.2	㎜	0.4	m		65						
11	균열	0.2	㎜	0.5	m		66						
12	균열	0.2	㎜	0.5	m		67						
13	균열	0.2	㎜	0.4	m		68						
14	균열	0.2	㎜	0.4	m		69						
15	균열	0.2	㎜	0.4	m		70						
16	균열	0.2	㎜	0.4	m		71						
17	균열	0.1	㎜	0.5	m		72						
18	균열	0.1	㎜	0.5	m		73						
19	균열	0.1	㎜	0.5	m		74						
20	균열	0.1	㎜	0.8	m		75						
21	균열	0.1	㎜	0.8	m		76						
22	균열	0.1	㎜	0.8	m		77						
23	균열	0.1	㎜	0.8	m		78						
24	균열	0.1	㎜	0.8	m		79						
25	균열	0.1	㎜	0.8	m		80						
26	균열	0.1	㎜	0.8	m		81						
27	균열	0.1	㎜	0.8	m		82						
28	균열	0.1	㎜	0.4	m		83						
29	균열	0.1	㎜	0.4	m		84						
30	균열	0.1	㎜	0.4	m		85						
31	균열	0.1	㎜	0.4	m		86						
32	균열	0.1	㎜	0.4	m		87						
33	균열	0.1	㎜	0.4	m		88

34	균열	0.1	㎜	0.4	m		89						
35	균열	0.1	㎜	0.4	m		90						
36	균열	0.1	㎜	0.4	m		91						
37	균열	0.1	㎜	0.4	m		92						
38	균열	0.1	㎜	0.4	m		93						
39	균열	0.1	㎜	0.4	m		94						
40	균열	0.1	㎜	0.4	m		95						
41	균열	0.1	㎜	0.5	m		96						
42	균열	0.1	㎜	0.5	m		97						
43	균열	0.1	㎜	0.5	m		98						
44	균열	0.1	㎜	0.5	m		99						
45	균열	0.1	㎜	0.5	m		100						
46	균열	0.1	㎜	0.5	m		101						
47	균열	0.1	㎜	0.5	m		102						
48	균열	0.1	㎜	0.5	m		103						
49	균열	0.1	㎜	0.4	m		104						
50	균열	0.1	㎜	0.4	m		105						
51	균열	0.1	㎜	0.4	m		106						
52	균열	0.1	㎜	0.8	m		107						
53							108						
54							109						
55							110
