외관조사망도 번호
G17_원동터널_토공노반_9(37k820~37k830)

호남고속선 원동터널_토공노반_9(37.820~37.830km, L=10m)

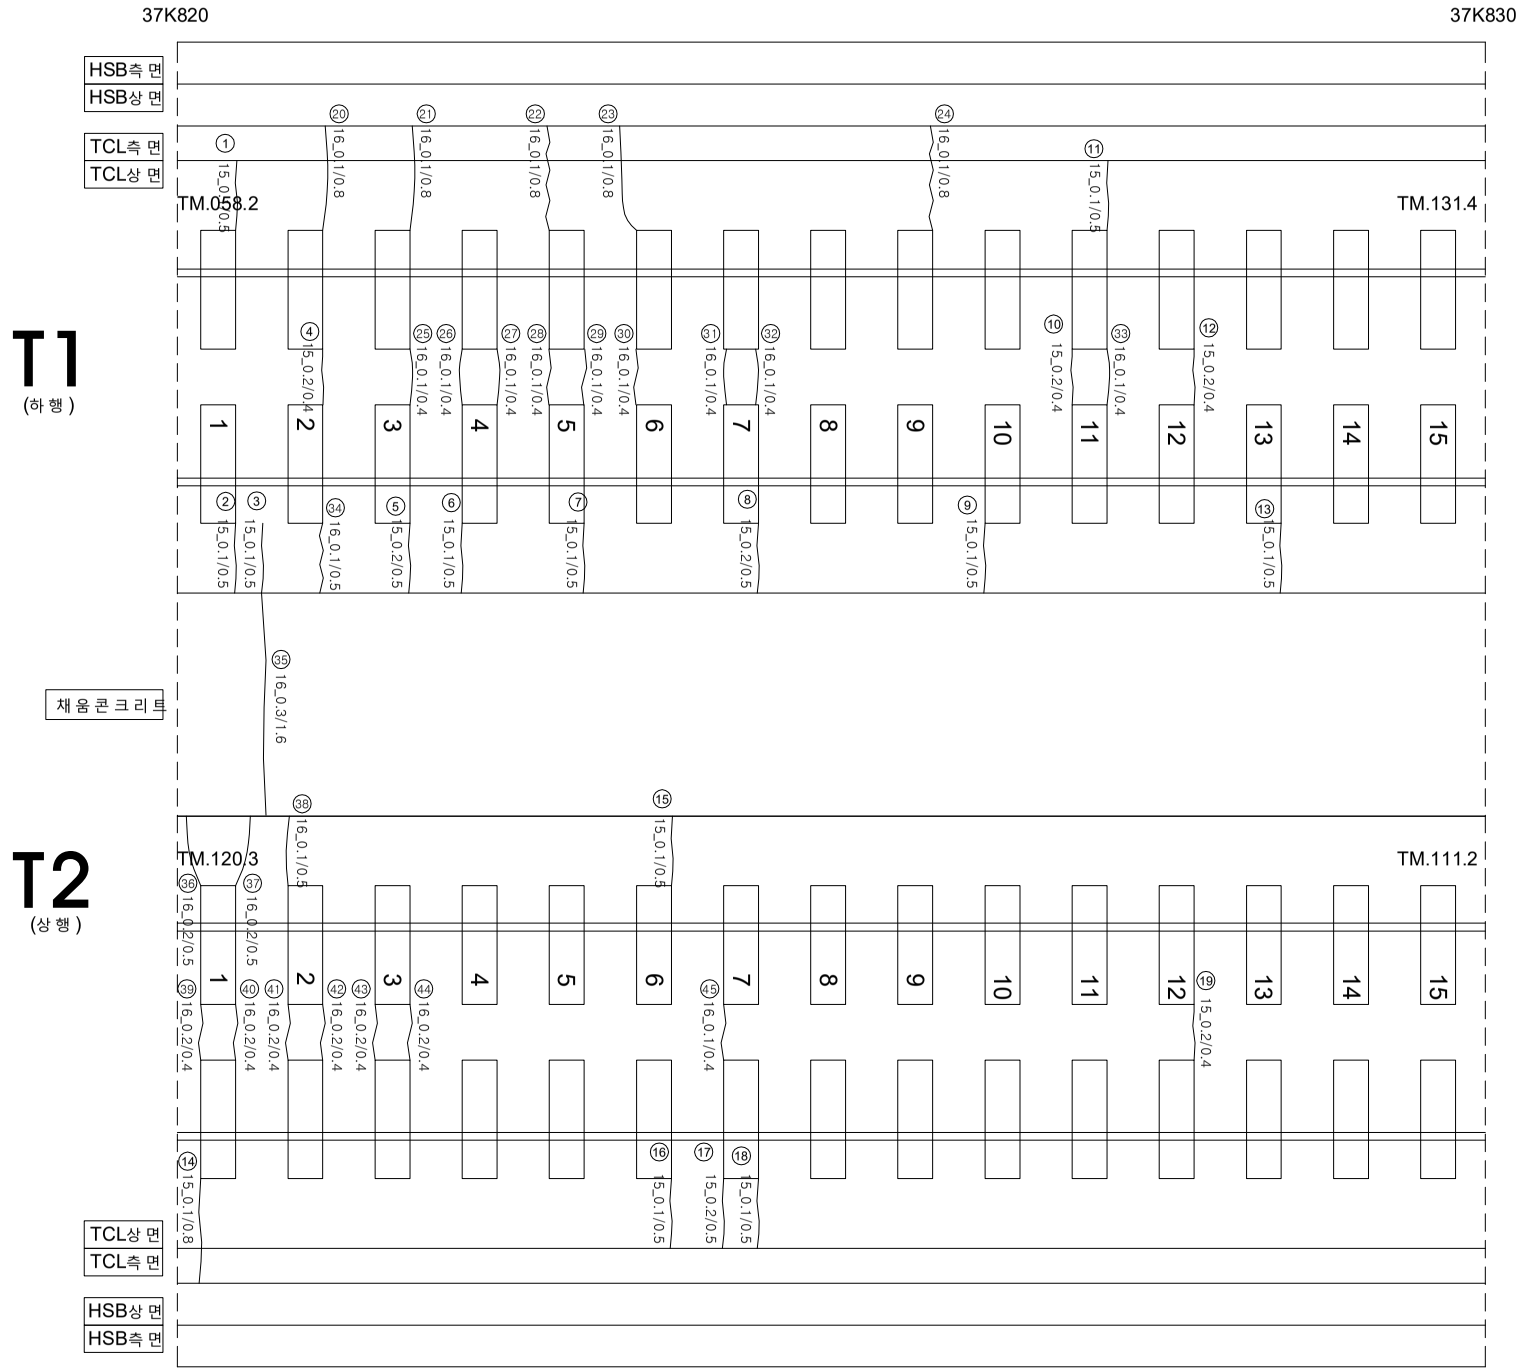
연번	손상	폭		연장		비고	연번	손상	폭		연장		비고
1	균열	0.1	㎜	0.5	m		56						
2	균열	0.1	㎜	0.5	m		57						
3	균열	0.1	㎜	0.5	m		58						
4	균열	0.2	㎜	0.4	m		59						
5	균열	0.2	㎜	0.5	m		60						
6	균열	0.1	㎜	0.5	m		61						
7	균열	0.1	㎜	0.5	m		62						
8	균열	0.2	㎜	0.5	m		63						
9	균열	0.1	㎜	0.5	m		64						
10	균열	0.2	㎜	0.4	m		65						
11	균열	0.1	㎜	0.5	m		66						
12	균열	0.2	㎜	0.4	m		67						
13	균열	0.1	㎜	0.5	m		68						
14	균열(변경)	0.1	㎜	0.5	m		69						
15	균열	0.1	㎜	0.5	m		70						
16	균열	0.1	㎜	0.5	m		71						
17	균열	0.2	㎜	0.5	m		72						
18	균열	0.1	㎜	0.5	m		73						
19	균열	0.2	㎜	0.4	m		74						
20	균열	0.1	㎜	0.8	m		75						
21	균열	0.1	㎜	0.8	m		76						
22	균열	0.1	㎜	0.8	m		77						
23	균열	0.1	㎜	0.8	m		78						
24	균열	0.1	㎜	0.8	m		79						
25	균열	0.1	㎜	0.4	m		80						
26	균열	0.1	㎜	0.4	m		81						
27	균열	0.1	㎜	0.4	m		82						
28	균열	0.1	㎜	0.4	m		83						
29	균열	0.1	㎜	0.4	m		84						
30	균열	0.1	㎜	0.4	m		85						
31	균열	0.1	㎜	0.4	m		86						
32	균열	0.1	㎜	0.4	m		87						
33	균열	0.1	㎜	0.4	m		88

34	균열	0.1	㎜	0.5	m		89						
35	균열	0.3	㎜	1.6	m		90						
36	균열	0.2	㎜	0.5	m		91						
37	균열	0.2	㎜	0.5	m		92						
38	균열	0.1	㎜	0.5	m		93						
39	균열	0.2	㎜	0.4	m		94						
40	균열	0.2	㎜	0.4	m		95						
41	균열	0.2	㎜	0.4	m		96						
42	균열	0.2	㎜	0.4	m		97						
43	균열	0.2	㎜	0.4	m		98						
44	균열	0.2	㎜	0.4	m		99						
45	균열	0.1	㎜	0.4	m		100						
46							101						
47							102						
48							103						
49							104						
50							105						
51							106						
52							107						
53							108						
54							109						
55							110
