외관조사망도 번호
G17_원동터널_토공노반_10(37k830~37k840)

호남고속선 원동터널_토공노반_10(37.830~37.840km, L=10m)

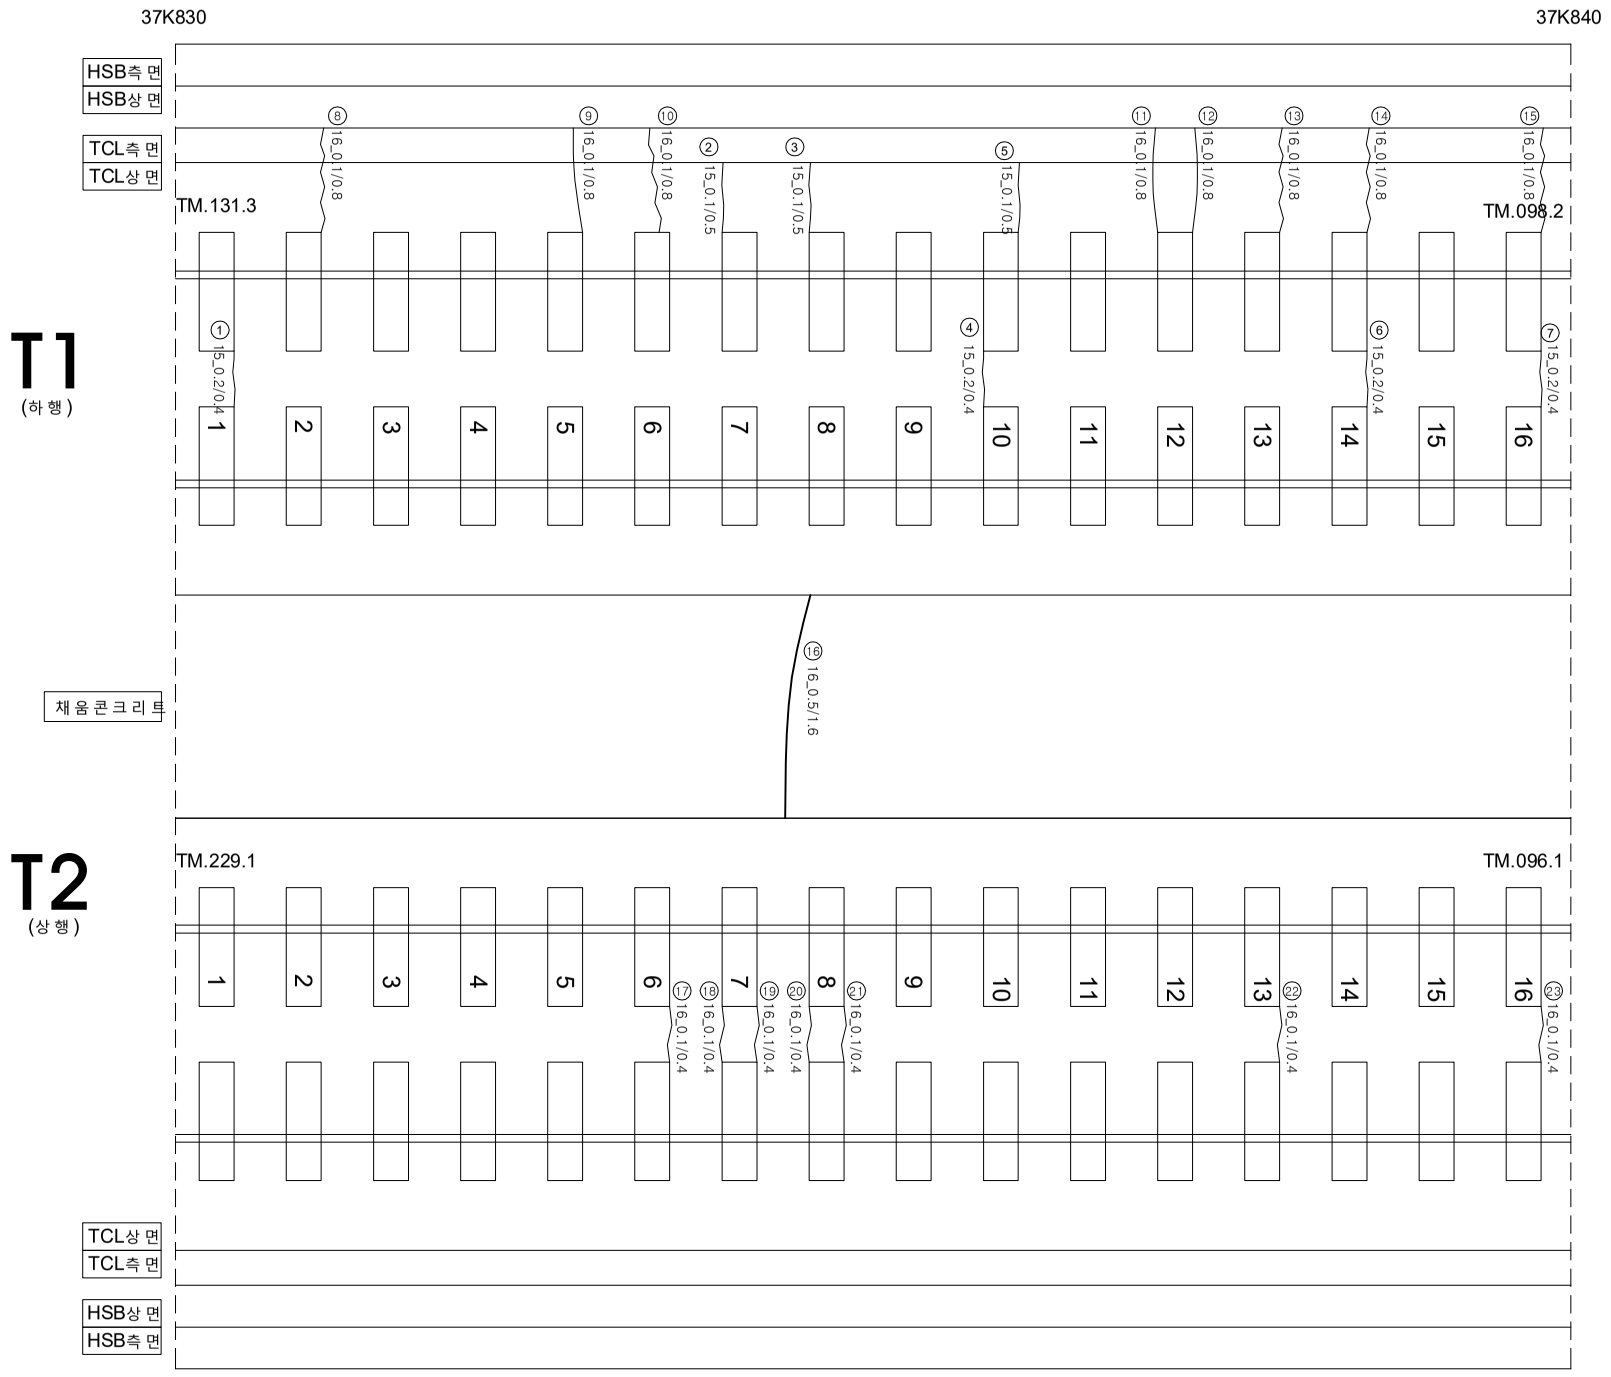
연번	손상	폭		연장		비고	연번	손상	폭		연장		비고
1	균열	0.2	㎜	0.4	m		56						
2	균열	0.1	㎜	0.5	m		57						
3	균열	0.1	㎜	0.5	m		58						
4	균열	0.2	㎜	0.4	m		59						
5	균열	0.1	㎜	0.5	m		60						
6	균열	0.2	㎜	0.4	m		61						
7	균열	0.2	㎜	0.4	m		62						
8	균열	0.1	㎜	0.8	m		63						
9	균열	0.1	㎜	0.8	m		64						
10	균열	0.1	㎜	0.8	m		65						
11	균열	0.1	㎜	0.8	m		66						
12	균열	0.1	㎜	0.8	m		67						
13	균열	0.1	㎜	0.8	m		68						
14	균열	0.1	㎜	0.8	m		69						
15	균열	0.1	㎜	0.8	m		70						
16	균열	0.5	㎜	1.6	m		71						
17	균열	0.1	㎜	0.4	m		72						
18	균열	0.1	㎜	0.4	m		73						
19	균열	0.1	㎜	0.4	m		74						
20	균열	0.1	㎜	0.4	m		75						
21	균열	0.1	㎜	0.4	m		76						
22	균열	0.1	㎜	0.4	m		77						
23	균열	0.1	㎜	0.4	m		78						
24							79						
25							80						
26							81						
27							82						
28							83						
29							84						
30							85						
31							86						
32							87						
33							88						
34							89						
35							90						
36							91						
37							92						
38							93						
39							94

40							95						
41							96						
42							97						
43							98						
44							99						
45							100						
46							101						
47							102						
48							103						
49							104						
50							105						
51							106						
52							107						
53							108						
54							109						
55							110
