외관조사망도 번호
U9_봉명터널_2(38.018~38.026km

호남고속선 봉명터널_2(38.018~38.026km, S2)

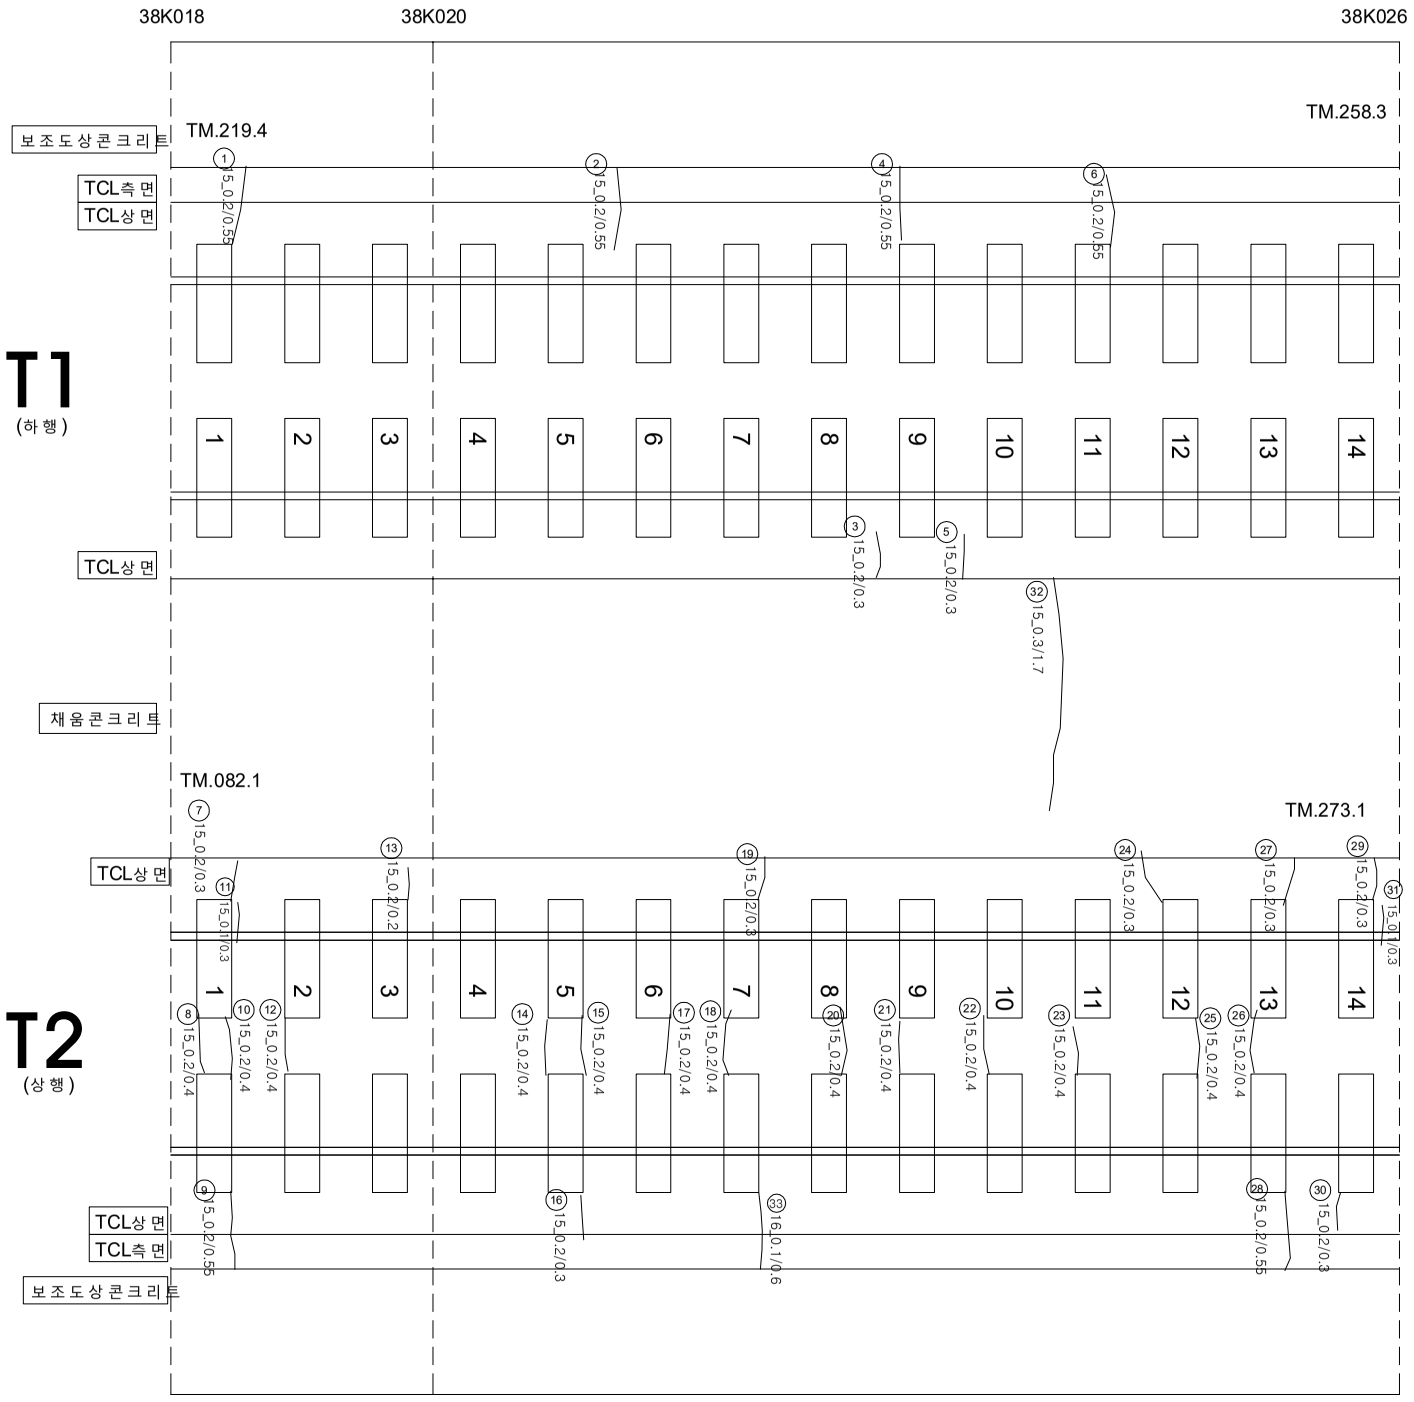
연번	손상	폭		연장		비고	연번	손상	폭		연장		비고
1	균열	0.2	㎜	0.55	m		56						
2	균열	0.2	㎜	0.55	m		57						
3	균열	0.2	㎜	0.3	m		58						
4	균열	0.2	㎜	0.55	m		59						
5	균열	0.2	㎜	0.3	m		60						
6	균열	0.2	㎜	0.55	m		61						
7	균열	0.2	㎜	0.3	m		62						
8	균열	0.2	㎜	0.4	m		63						
9	균열	0.2	㎜	0.55	m		64						
10	균열	0.1	㎜	0.3	m		65						
11	경계부 균열	0.2	㎜	0.4	m		66						
12	균열	0.2	㎜	0.4	m		67						
13	균열	0.2	㎜	0.2	m		68						
14	균열	0.2	㎜	0.4	m		69						
15	균열	0.2	㎜	0.4	m		70						
16	균열	0.2	㎜	0.3	m		71						
17	균열	0.2	㎜	0.4	m		72						
18	균열	0.2	㎜	0.4	m		73						
19	균열	0.2	㎜	0.3	m		74						
20	균열	0.2	㎜	0.4	m		75						
21	균열	0.2	㎜	0.4	m		76						
22	균열	0.2	㎜	0.4	m		77						
23	균열	0.2	㎜	0.4	m		78						
24	균열	0.2	㎜	0.3	m		79						
25	균열	0.2	㎜	0.4	m		80						
26	균열	0.2	㎜	0.4	m		81						
27	균열	0.2	㎜	0.3	m		82						
28	균열	0.2	㎜	0.55	m		83						
29	균열	0.2	㎜	0.3	m		84						
30	균열	0.2	㎜	0.3	m		85						
31	경계부 균열	0.1	㎜	0.3	m		86						
32	균열	0.3	㎜	1.7	m		87						
33	균열	0.1	㎜	0.6	m		88
