외관조사망도 번호
U9_봉명터널_4(38.036~38.047km

호남고속선 봉명터널_4(38.036~38.047km, S4)

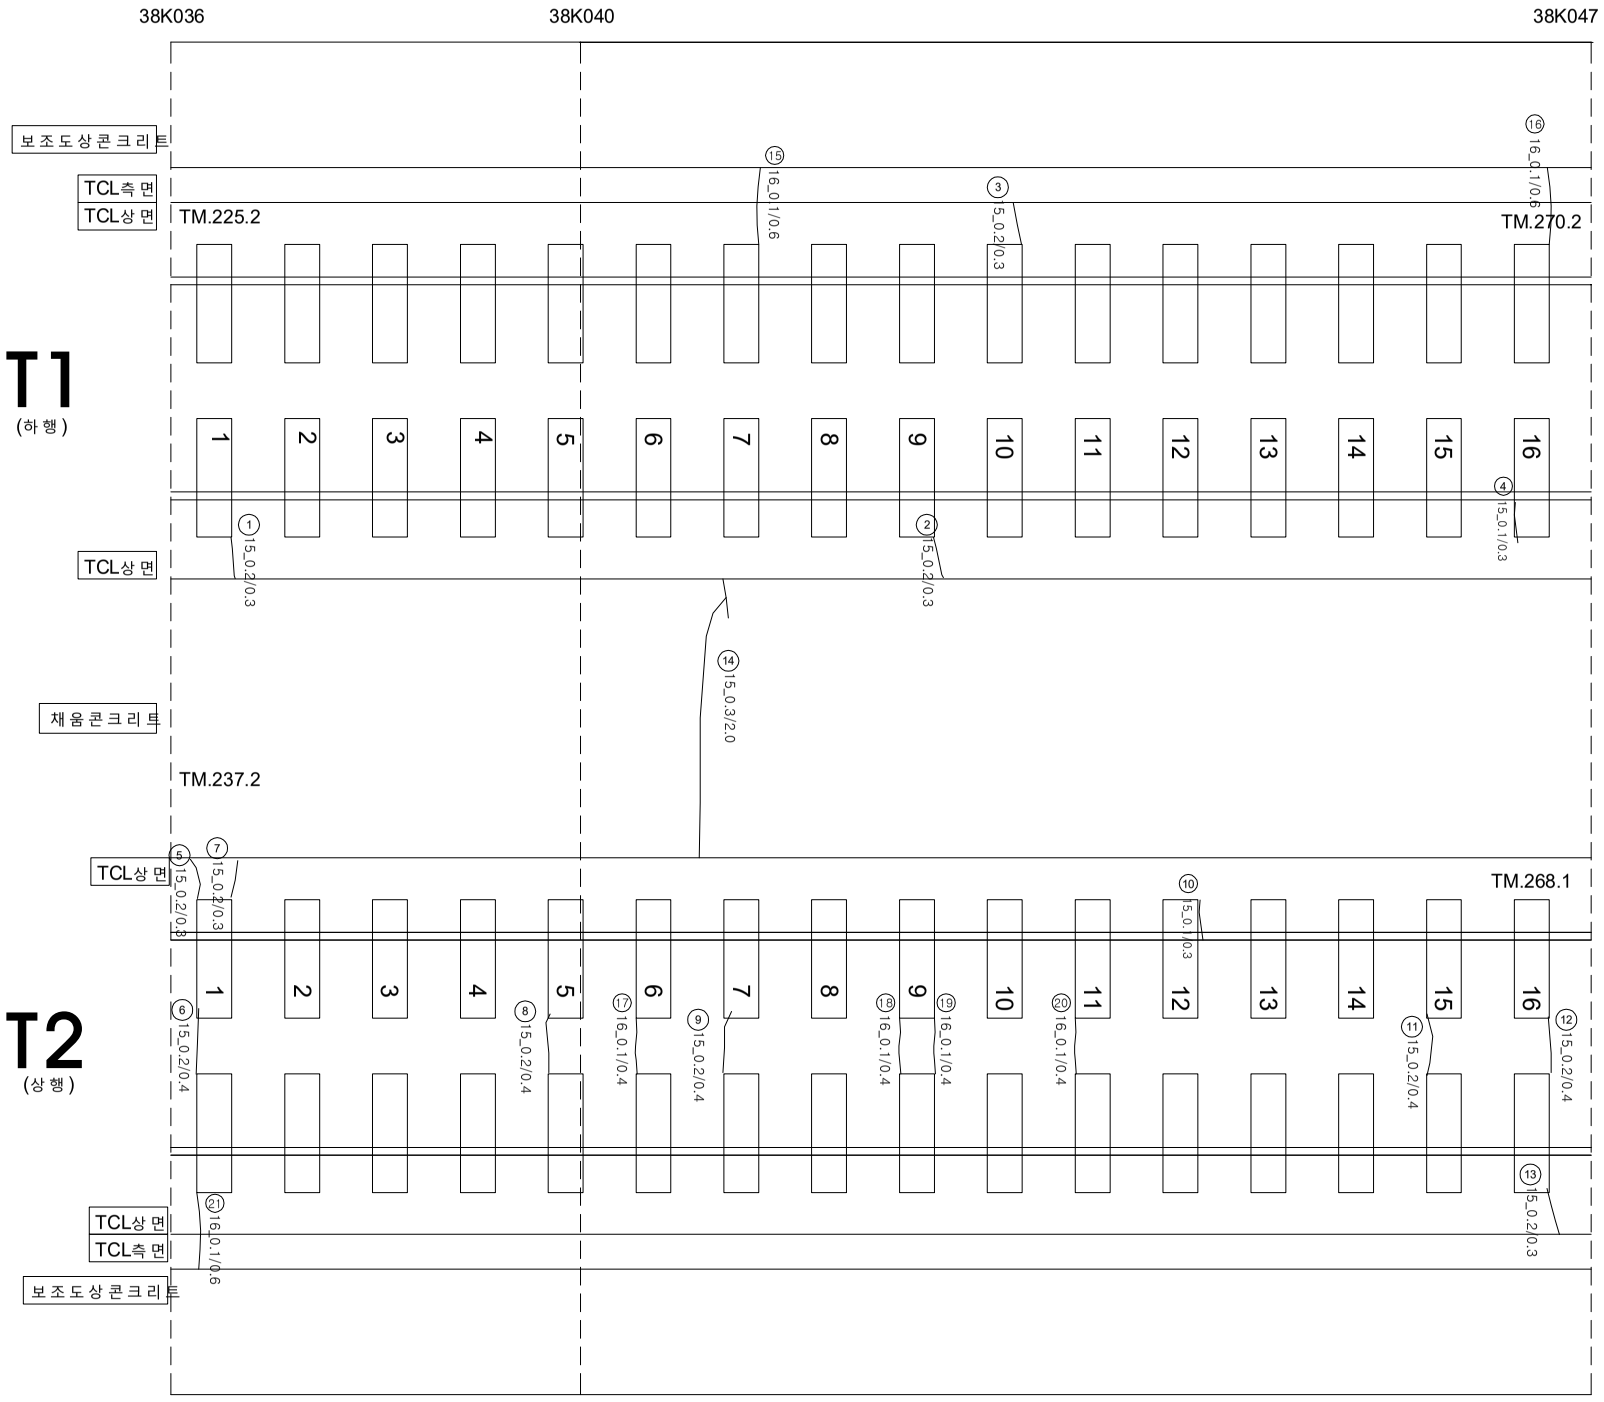
연번	손상	폭		연장		비고	연번	손상	폭		연장		비고
1	균열	0.2	㎜	0.3	m		56						
2	균열	0.2	㎜	0.3	m		57						
3	균열	0.2	㎜	0.3	m		58						
4	경계부 균열	0.1	㎜	0.3	m		59						
5	균열	0.2	㎜	0.8	m		60						
6	균열	0.2	㎜	0.4	m		61						
7	균열	0.2	㎜	0.3	m		62						
8	균열	0.2	㎜	0.4	m		63						
9	균열	0.2	㎜	0.4	m		64						
10	경계부 균열	0.1	㎜	0.3	m		65						
11	균열	0.2	㎜	0.4	m		66						
12	균열	0.2	㎜	0.4	m		67						
13	균열	0.2	㎜	0.3	m		68						
14	균열	0.3	㎜	2	m		69						
15	균열	0.1	㎜	0.6	m		70						
16	균열	0.1	㎜	0.6	m		71						
17	균열	0.1	㎜	0.4	m		72						
18	균열	0.1	㎜	0.4	m		73						
19	균열	0.1	㎜	0.4	m		74						
20	균열	0.1	㎜	0.4	m		75						
21	균열	0.1	㎜	0.6	m		76						
22							77						
23							78						
24							79						
25							80						
26							81						
27							82						
28							83						
29							84						
30							85						
31							86						
32							87						
33							88						
34							89						
35							90						
36							91						
37							92						
38							93						
39							94
