외관조사망도 번호
U9_봉명터널_15(38.146~38.157km

호남고속선 봉명터널_15(38.146~38.157km, S15)

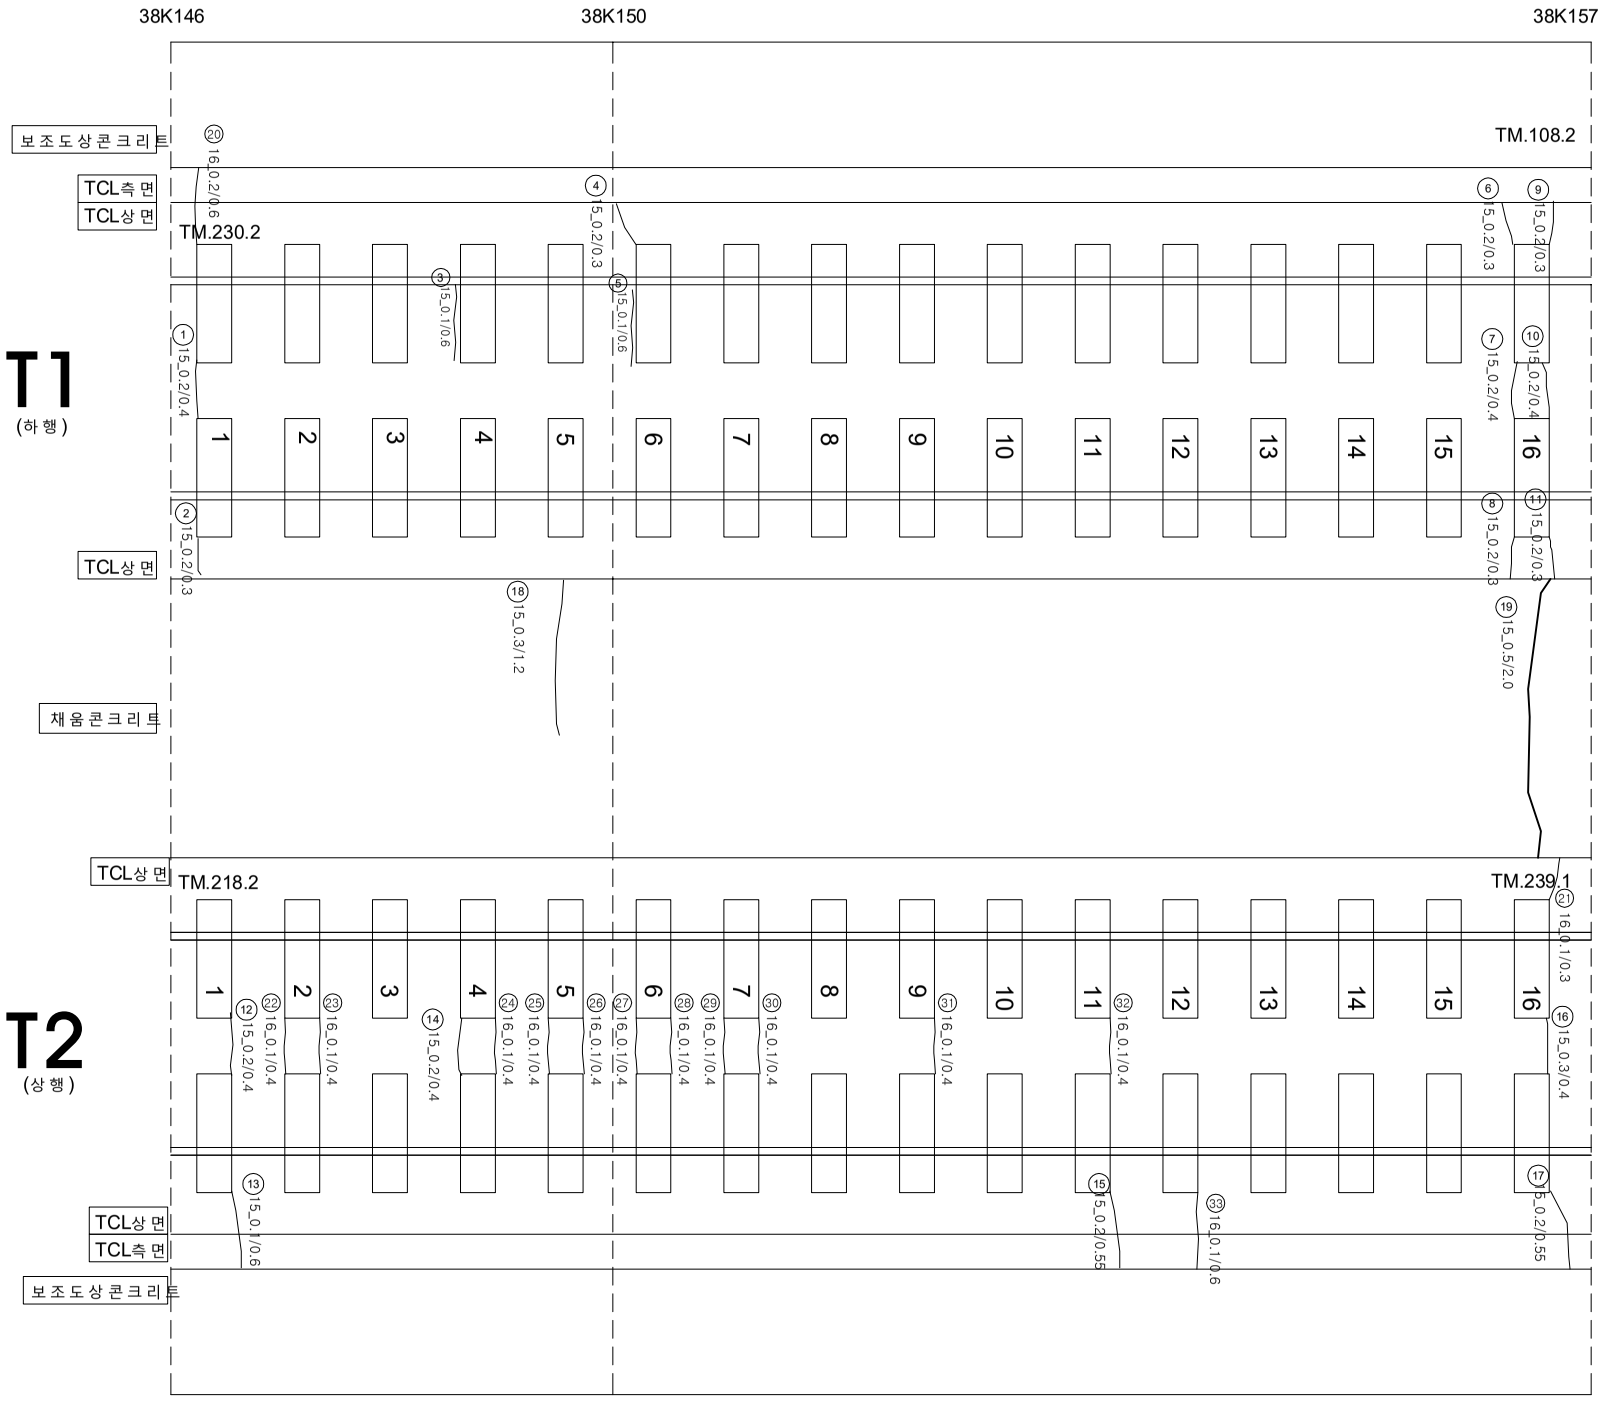
연번	손상	폭		연장		비고	연번	손상	폭		연장		비고
1	균열	0.2	㎜	0.4	m		56						
2	균열	0.2	㎜	0.3	m		57						
3	경계부균열	0.1	㎜	0.6	m		58						
4	균열	0.2	㎜	0.3	m		59						
5	경계부균열	0.1	㎜	0.6	m		60						
6	균열	0.2	㎜	0.3	m		61						
7	균열	0.2	㎜	0.4	m		62						
8	균열	0.2	㎜	0.3	m		63						
9	균열	0.2	㎜	0.3	m		64						
10	균열	0.2	㎜	0.4	m		65						
11	균열	0.2	㎜	0.3	m		66						
12	균열	0.2	㎜	0.4	m		67						
13	균열	0.1	㎜	0.6	m		68						
14	균열	0.2	㎜	0.4	m		69						
15	균열	0.2	㎜	0.55	m		70						
16	균열	0.3	㎜	0.4	m		71						
17	균열	0.2	㎜	0.55	m		72						
18	균열	0.3	㎜	1.2	m		73						
19	균열	0.5	㎜	2.0	m		74						
20	균열	0.2	㎜	0.6	m		75						
21	균열	0.1	㎜	0.3	m		76						
22	균열	0.1	㎜	0.4	m		77						
23	균열	0.1	㎜	0.4	m		78						
24	균열	0.1	㎜	0.4	m		79						
25	균열	0.1	㎜	0.4	m		80						
26	균열	0.1	㎜	0.4	m		81						
27	균열	0.1	㎜	0.4	m		82						
28	균열	0.1	㎜	0.4	m		83						
29	균열	0.1	㎜	0.4	m		84						
30	균열	0.1	㎜	0.4	m		85						
31	균열	0.1	㎜	0.4	m		86						
32	균열	0.1	㎜	0.4	m		87						
33	균열	0.1	㎜	0.6	m		88
