외관조사망도 번호
U9_봉명터널_18(38.176~38.187km

호남고속선 봉명터널_18(38.176~38.187km, S18)

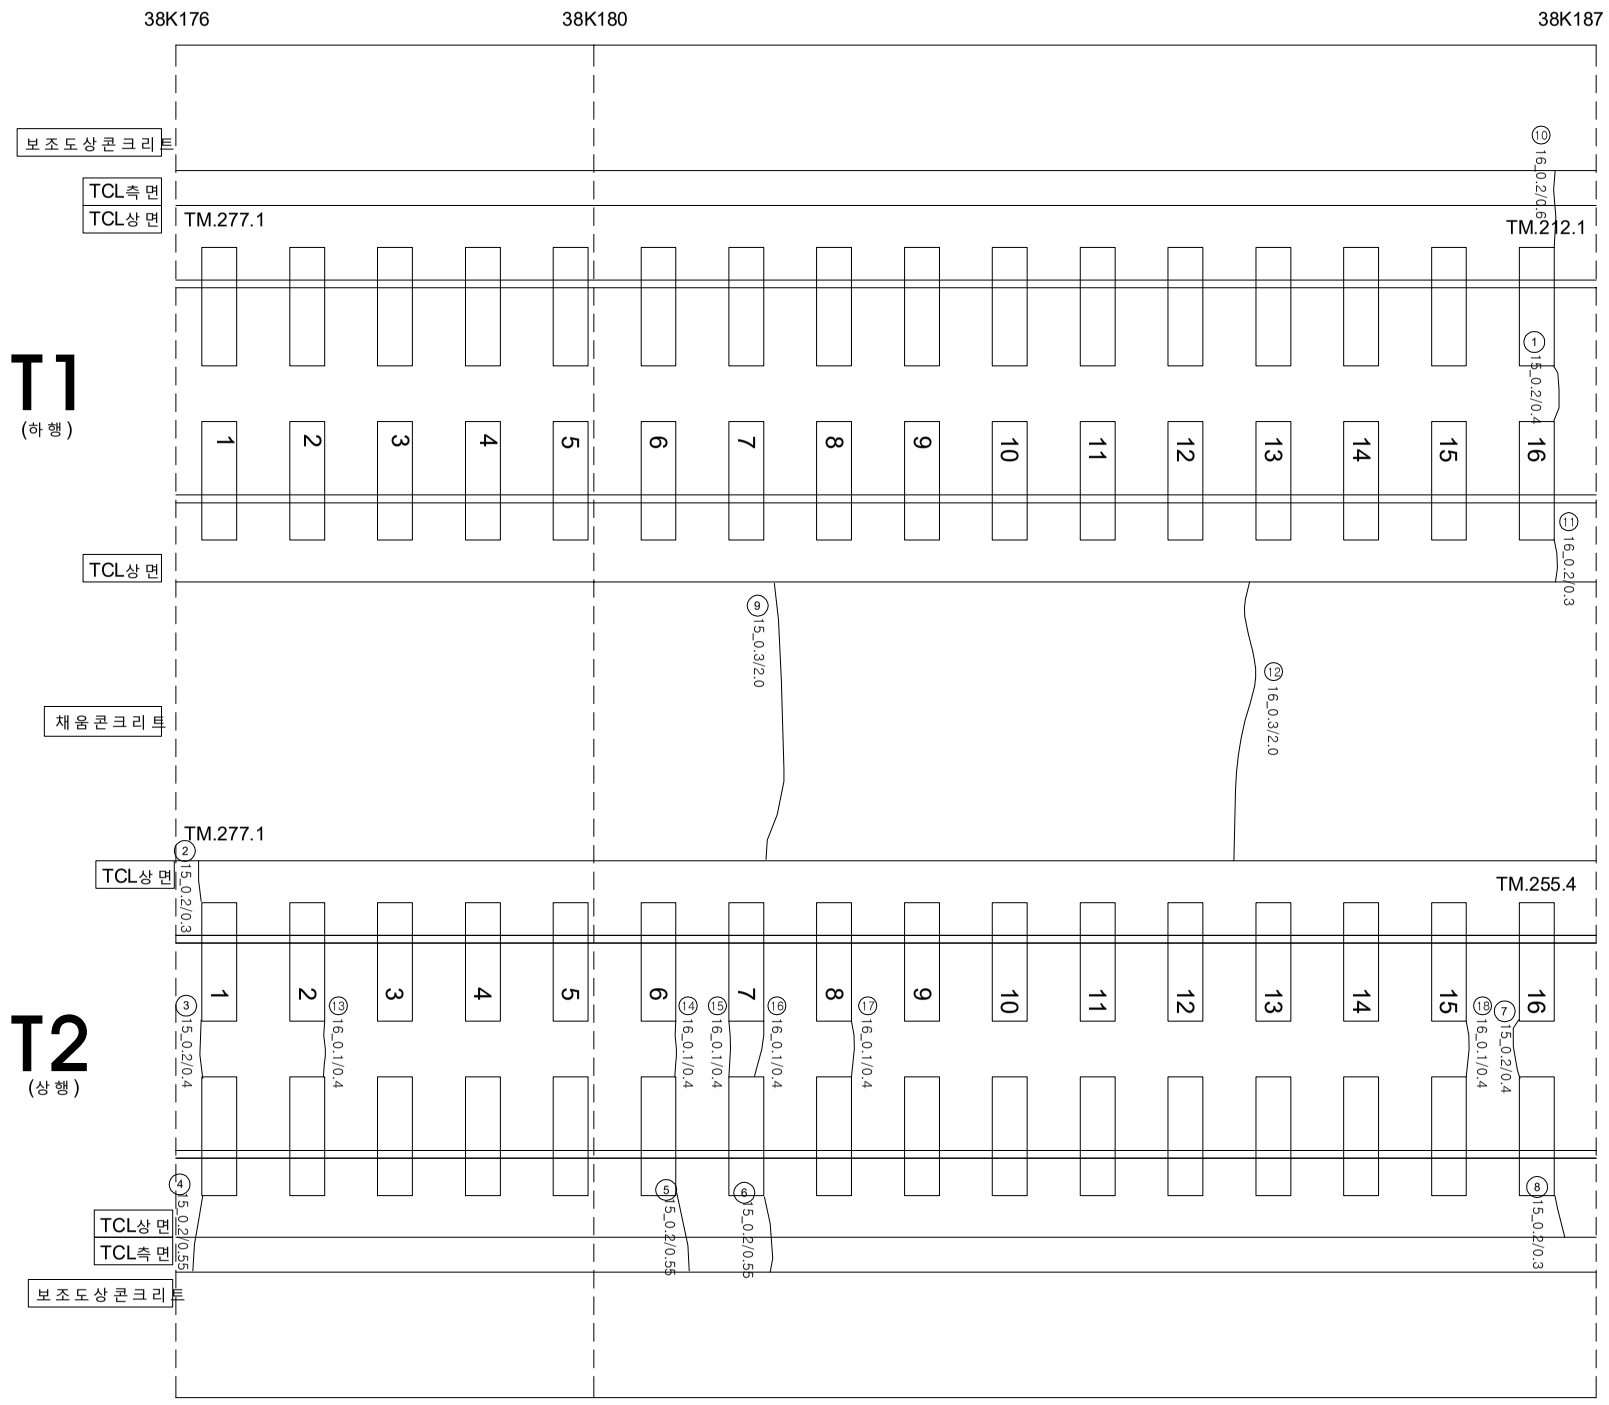
연번	손상	폭		연장		비고	연번	손상	폭		연장		비고
1	균열	0.2	㎜	0.4	m		56						
2	균열	0.2	㎜	0.3	m		57						
3	균열	0.2	㎜	0.4	m		58						
4	균열	0.2	㎜	0.55	m		59						
5	균열	0.2	㎜	0.55	m		60						
6	균열	0.2	㎜	0.55	m		61						
7	균열	0.2	㎜	0.4	m		62						
8	균열	0.2	㎜	0.3	m		63						
9	균열	0.3	㎜	2.0	m		64						
10	균열	0.2	㎜	0.6	m		65						
11	균열	0.2	㎜	0.3	m		66						
12	균열	0.3	㎜	2.0	m		67						
13	균열	0.1	㎜	0.4	m		68						
14	균열	0.1	㎜	0.4	m		69						
15	균열	0.1	㎜	0.4	m		70						
16	균열	0.1	㎜	0.4	m		71						
17	균열	0.1	㎜	0.4	m		72						
18	균열	0.1	㎜	0.4	m		73						
19							74						
20							75						
21							76						
22							77						
23							78						
24							79						
25							80						
26							81						
27							82						
28							83						
29							84						
30							85						
31							86						
32							87						
33							88						
34							89						
35							90						
36							91						
37							92						
38							93						
39							94						
40							95						
41							96

42							97						
43							98						
44							99						
45							100						
46							101						
47							102						
48							103						
49							104						
50							105						
51							106						
52							107						
53							108						
54							109						
55							110
