호남고속선 봉명터널_19(38.186~38.197km, S19)

외관조사망도 번호
U9_봉명터널_19(38.186~38.197km

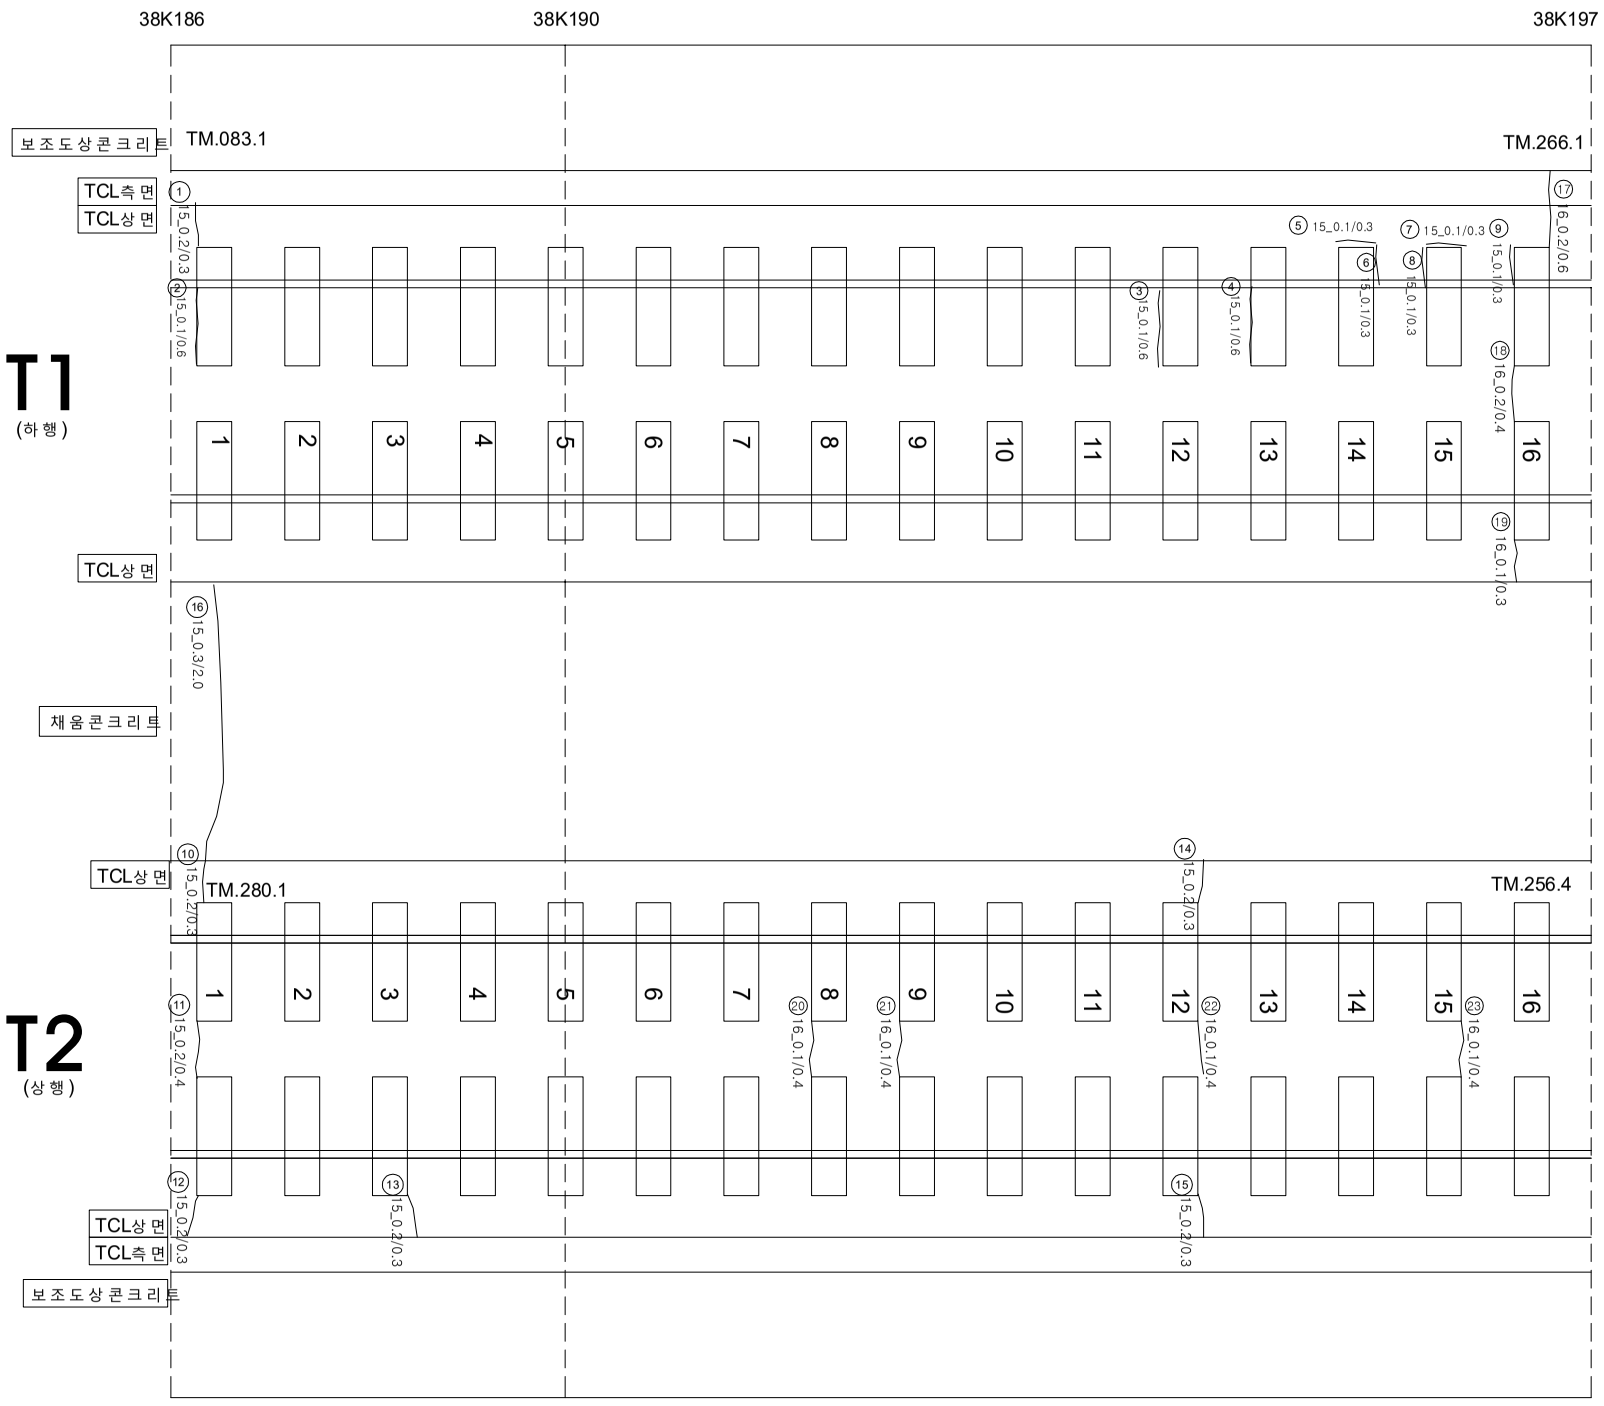
연번	손상	폭		연장		비고	연번	손상	폭		연장		비고
1	균열	0.2	㎜	0.3	m		56						
2	경계부 균열	0.1	㎜	0.6	m		57						
3	경계부 균열	0.1	㎜	0.6	m		58						
4	경계부 균열	0.1	㎜	0.6	m		59						
5	경계부 균열	0.1	㎜	0.3	m		60						
6	경계부 균열	0.1	㎜	0.3	m		61						
7	경계부 균열	0.1	㎜	0.3	m		62						
8	경계부 균열	0.1	㎜	0.3	m		63						
9	경계부 균열	0.1	㎜	0.3	m		64						
10	균열	0.2	㎜	0.3	m		65						
11	균열	0.2	㎜	0.4	m		66						
12	균열	0.2	㎜	0.3	m		67						
13	균열	0.2	㎜	0.3	m		68						
14	균열	0.2	㎜	0.3	m		69						
15	균열	0.2	㎜	0.3	m		70						
16	균열	0.3	㎜	2	m		71						
17	균열	0.2	㎜	0.6	m		72						
18	균열	0.2	㎜	0.4	m		73						
19	균열	0.1	㎜	0.3	m		74						
20	균열	0.1	㎜	0.4	m		75						
21	균열	0.1	㎜	0.4	m		76						
22	균열	0.1	㎜	0.4	m		77						
23	균열	0.1	㎜	0.4	m		78						
24							79						
25							80						
26							81						
27							82						
28							83						
29							84						
30							85						
31							86						
32							87						
33							88						
34							89						
35							90						
36							91						
37							92

38							93						
39							94						
40							95						
41							96						
42							97						
43							98						
44							99						
45							100						
46							101						
47							102						
48							103						
49							104						
50							105						
51							106						
52							107						
53							108						
54							109						
55							110
