외관조사망도 번호
U9_봉명터널_20(38.196~38.207km

호남고속선 봉명터널_20(38.196~38.207km, S20)

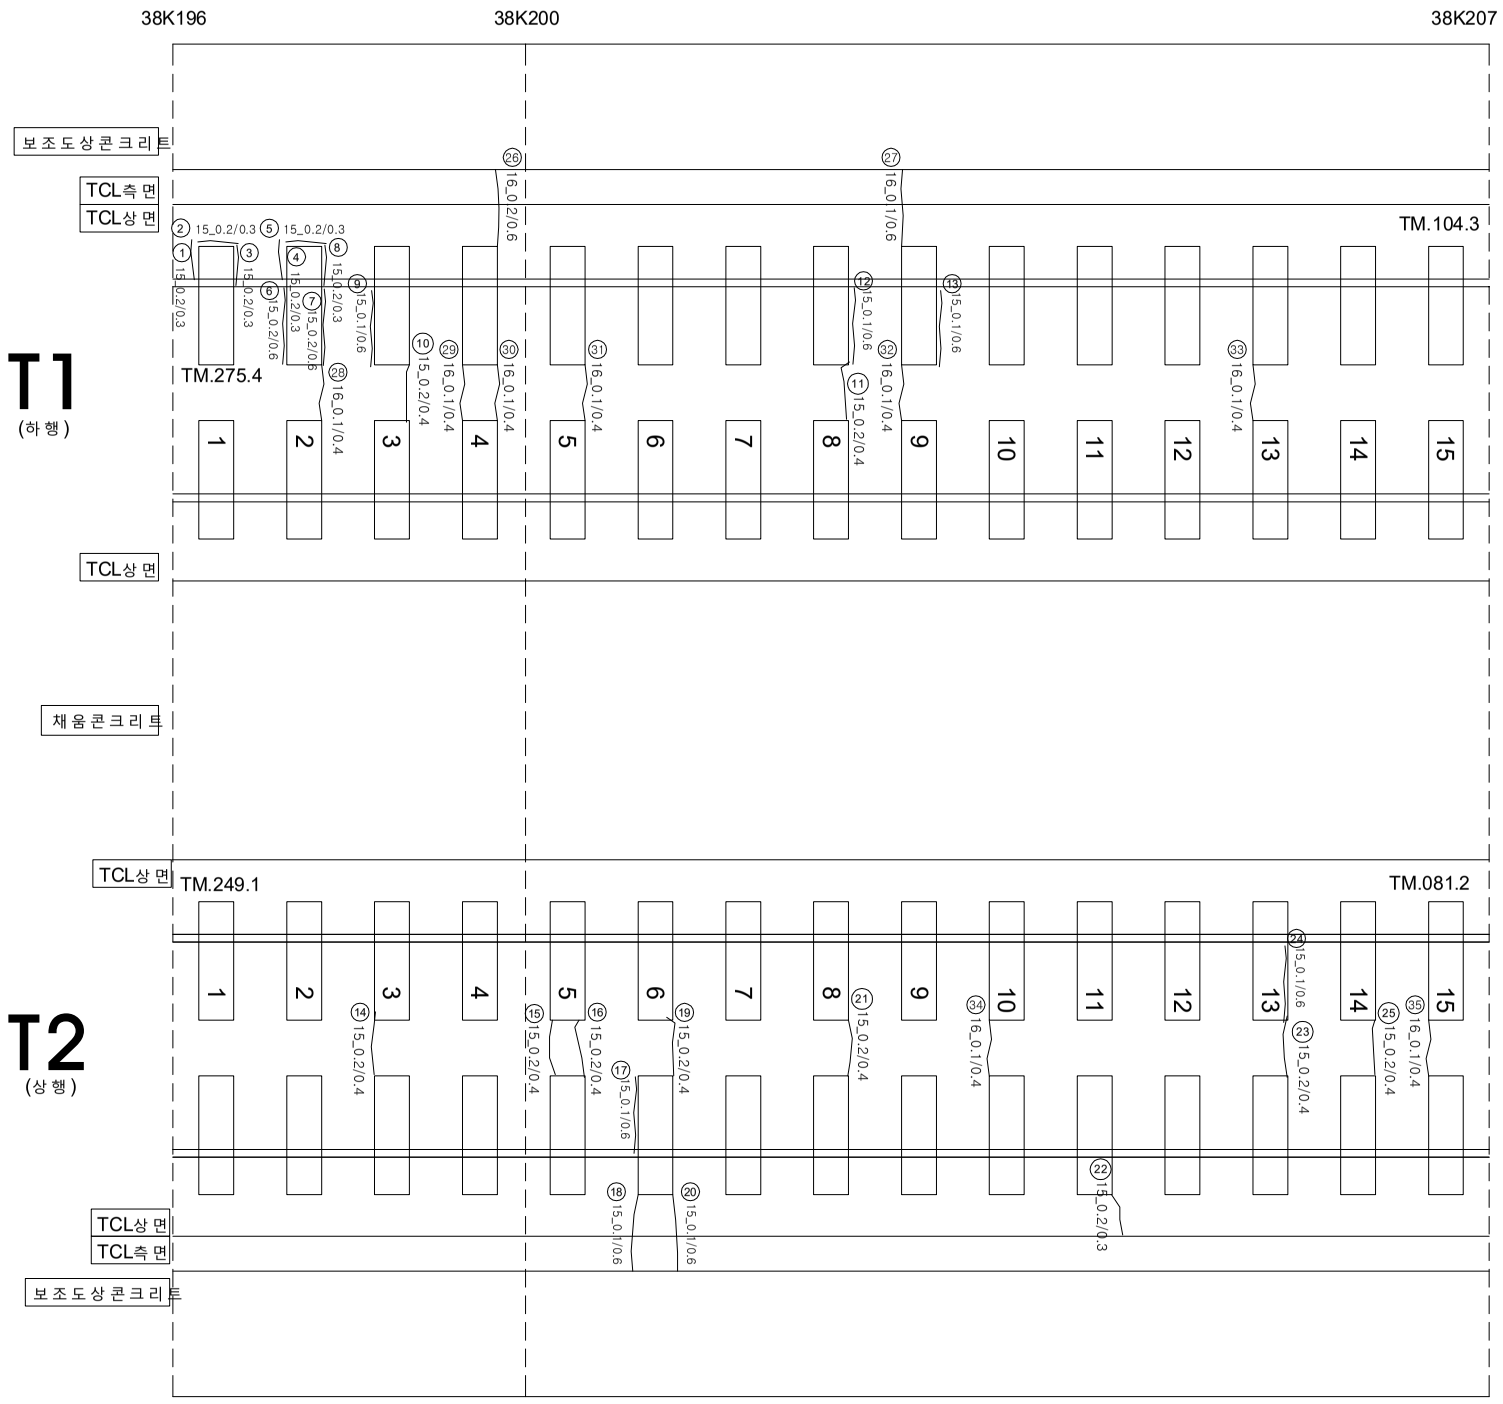
연번	손상	폭		연장		비고	연번	손상	폭		연장		비고
1	경계부균열	0.2	㎜	0.3	m		56						
2	경계부균열	0.2	㎜	0.3	m		57						
3	경계부균열	0.2	㎜	0.3	m		58						
4	경계부균열	0.2	㎜	0.3	m		59						
5	경계부균열	0.2	㎜	0.3	m		60						
6	경계부균열	0.2	㎜	0.6	m		61						
7	경계부균열	0.2	㎜	0.6	m		62						
8	경계부균열	0.2	㎜	0.3	m		63						
9	균열	0.1	㎜	0.6	m		64						
10	균열	0.2	㎜	0.4	m		65						
11	균열	0.2	㎜	0.54	m		66						
12	균열	0.1	㎜	0.6	m		67						
13	균열	0.1	㎜	0.6	m		68						
14	균열	0.2	㎜	0.4	m		69						
15	균열	0.2	㎜	0.4	m		70						
16	균열	0.2	㎜	0.4	m		71						
17	균열	0.1	㎜	0.6	m		72						
18	균열	0.1	㎜	0.6	m		73						
19	균열	0.2	㎜	0.4	m		74						
20	균열	0.1	㎜	0.6	m		75						
21	균열	0.2	㎜	0.4	m		76						
22	균열	0.2	㎜	0.3	m		77						
23	균열	0.2	㎜	0.4	m		78						
24	경계부균열	0.1	㎜	0.6	m		79						
25	균열	0.2	㎜	0.4	m		80						
26	균열	0.2	㎜	0.6	m		81						
27	균열	0.1	㎜	0.6	m		82						
28	균열	0.1	㎜	0.4	m		83						
29	균열	0.1	㎜	0.4	m		84						
30	균열	0.1	㎜	0.4	m		85						
31	균열	0.1	㎜	0.4	m		86						
32	균열	0.1	㎜	0.4	m		87

33	균열	0.1	㎜	0.4	m		88						
34	균열	0.1	㎜	0.4	m		89						
35	균열	0.1	㎜	0.4	m		90						
36							91						
37							92						
38							93						
39							94						
40							95						
41							96						
42							97						
43							98						
44							99						
45							100						
46							101						
47							102						
48							103						
49							104						
50							105						
51							106						
52							107						
53							108						
54							109						
55							110
