호남고속선 봉명터널_12(38.116~38.127km, S12)

외관조사망도 번호
U9_봉명터널_12(38.116~38.127km

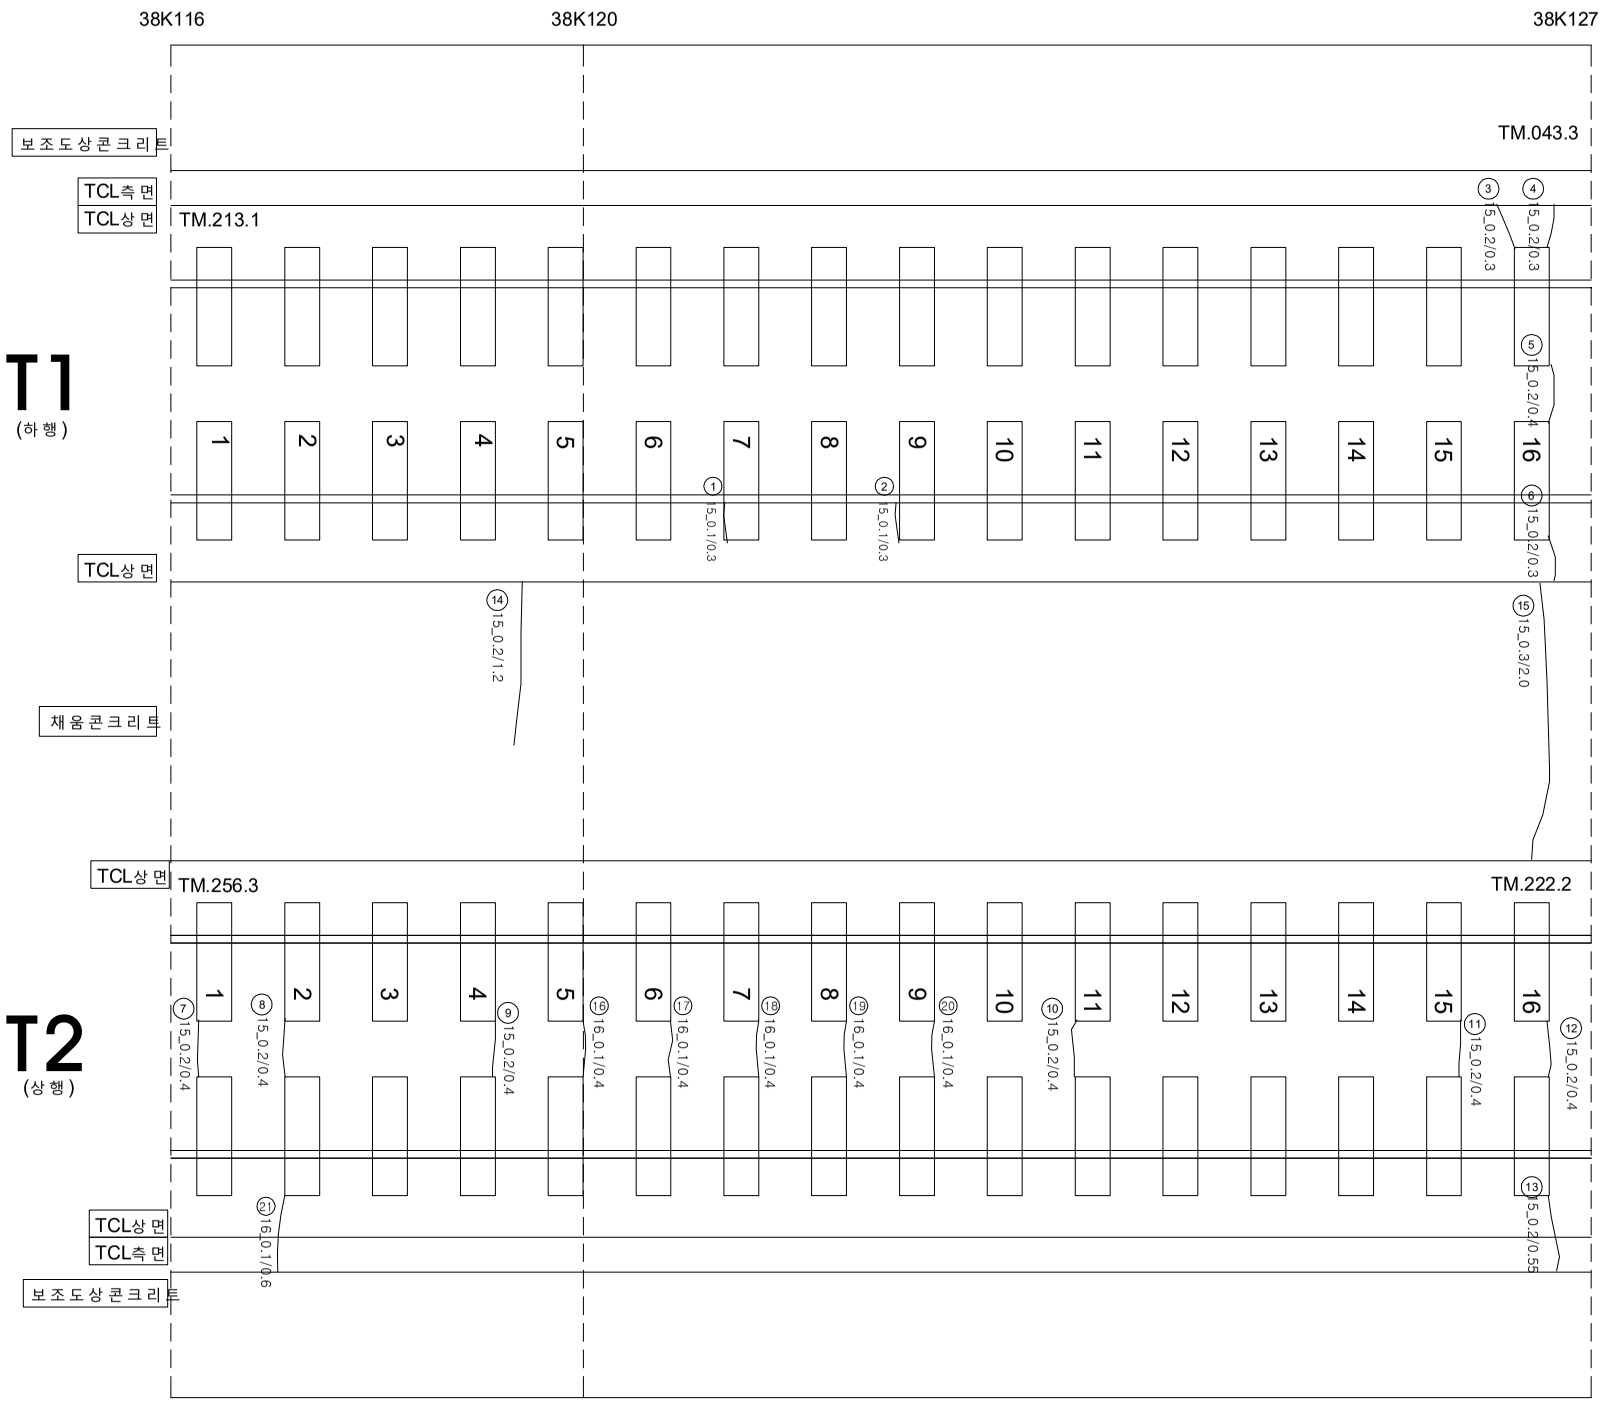
연번	손상	폭		연장		비고	연번	손상	폭		연장		비고
1	경계부균열	0.1	㎜	0.3	m		56						
2	경계부균열	0.1	㎜	0.3	m		57						
3	균열	0.2	㎜	0.3	m		58						
4	균열	0.2	㎜	0.3	m		59						
5	균열	0.2	㎜	0.4	m		60						
6	균열	0.2	㎜	0.3	m		61						
7	균열	0.2	㎜	0.4	m		62						
8	균열	0.2	㎜	0.4	m		63						
9	균열	0.2	㎜	0.4	m		64						
10	균열	0.2	㎜	0.4	m		65						
11	균열	0.2	㎜	0.4	m		66						
12	균열	0.2	㎜	0.4	m		67						
13	균열	0.2	㎜	0.55	m		68						
14	균열	0.2	㎜	1.2	m		69						
15	균열	0.3	㎜	2	m		70						
16	균열	0.1	㎜	0.4	m		71						
17	균열	0.1	㎜	0.4	m		72						
18	균열	0.1	㎜	0.4	m		73						
19	균열	0.1	㎜	0.4	m		74						
20	균열	0.1	㎜	0.4	m		75						
21	균열	0.1	㎜	0.6	m		76						
22							77						
23							78						
24							79						
25							80						
26							81						
27							82						
28							83						
29							84						
30							85						
31							86						
32							87						
33							88						
34							89						
35							90						
36							91						
37							92						
38							93						
39							94						
40							95

41							96						
42							97						
43							98						
44							99						
45							100						
46							101						
47							102						
48							103						
49							104						
50							105						
51							106						
52							107						
53							108						
54							109						
55							110
