외관조사망도 번호
U9_봉명터널_23(38.228~38.238km

호남고속선 봉명터널_23(38.228~38.238km, S23)

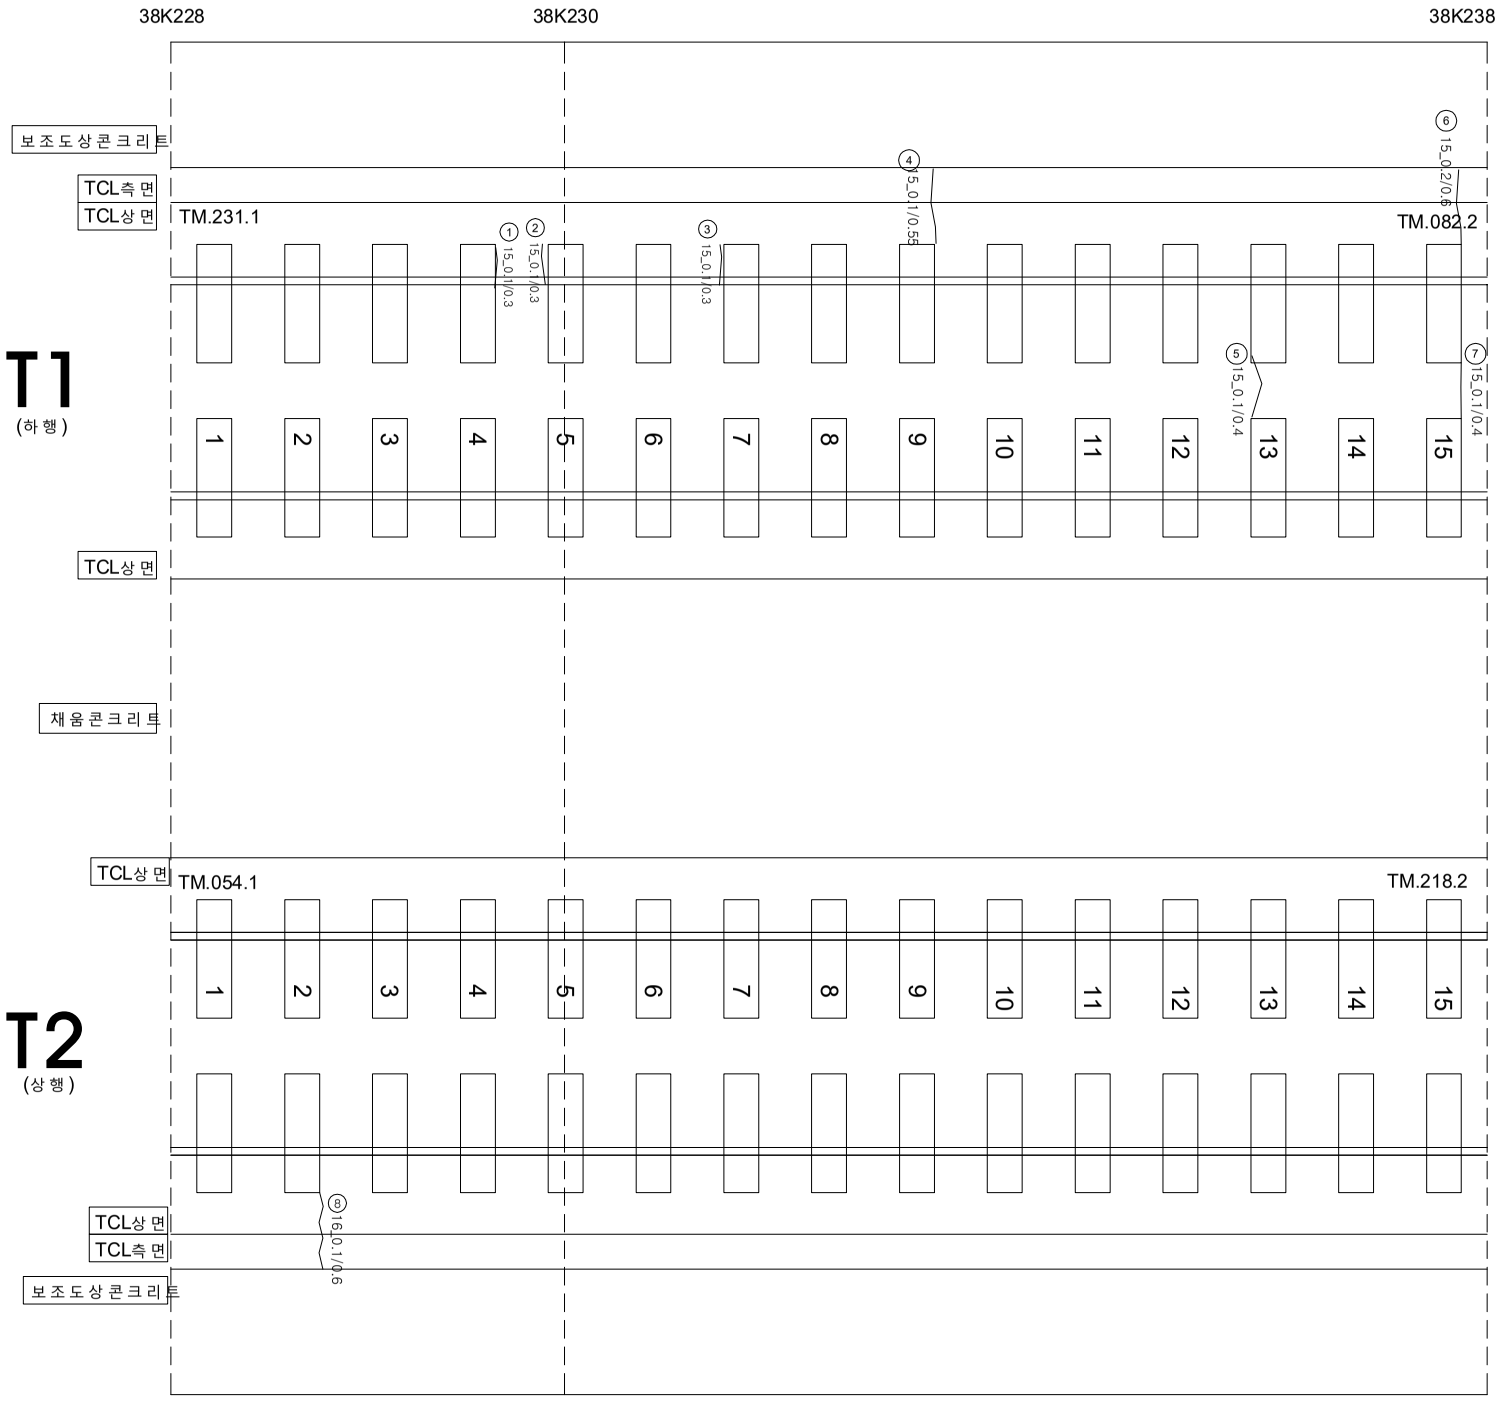
연번	손상	폭		연장		비고	연번	손상	폭		연장		비고
1	경계부균열	0.1	㎜	0.3	m		56						
2	경계부균열	0.1	㎜	0.3	m		57						
3	경계부균열	0.1	㎜	0.3	m		58						
4	균열	0.1	㎜	0.55	m		59						
5	균열	0.1	㎜	0.4	m		60						
6	균열	0.2	㎜	0.6	m		61						
7	균열	0.1	㎜	0.4	m		62						
8	균열	0.1	㎜	0.6	m		63						
9							64						
10							65						
11							66						
12							67						
13							68						
14							69						
15							70						
16							71						
17							72						
18							73						
19							74						
20							75						
21							76						
22							77						
23							78						
24							79						
25							80						
26							81						
27							82						
28							83						
29							84						
30							85						
31							86						
32							87						
33							88						
34							89						
35							90						
36							91						
37							92						
38							93						
39							94						
40							95						
41							96						
42							97						
43							98						
44							99						
45							100						
46							101						
47							102
