호남고속선 봉명터널_25(38.248~38.258km, S25)

외관조사망도 번호
U9_봉명터널_25(38.248~38.258km

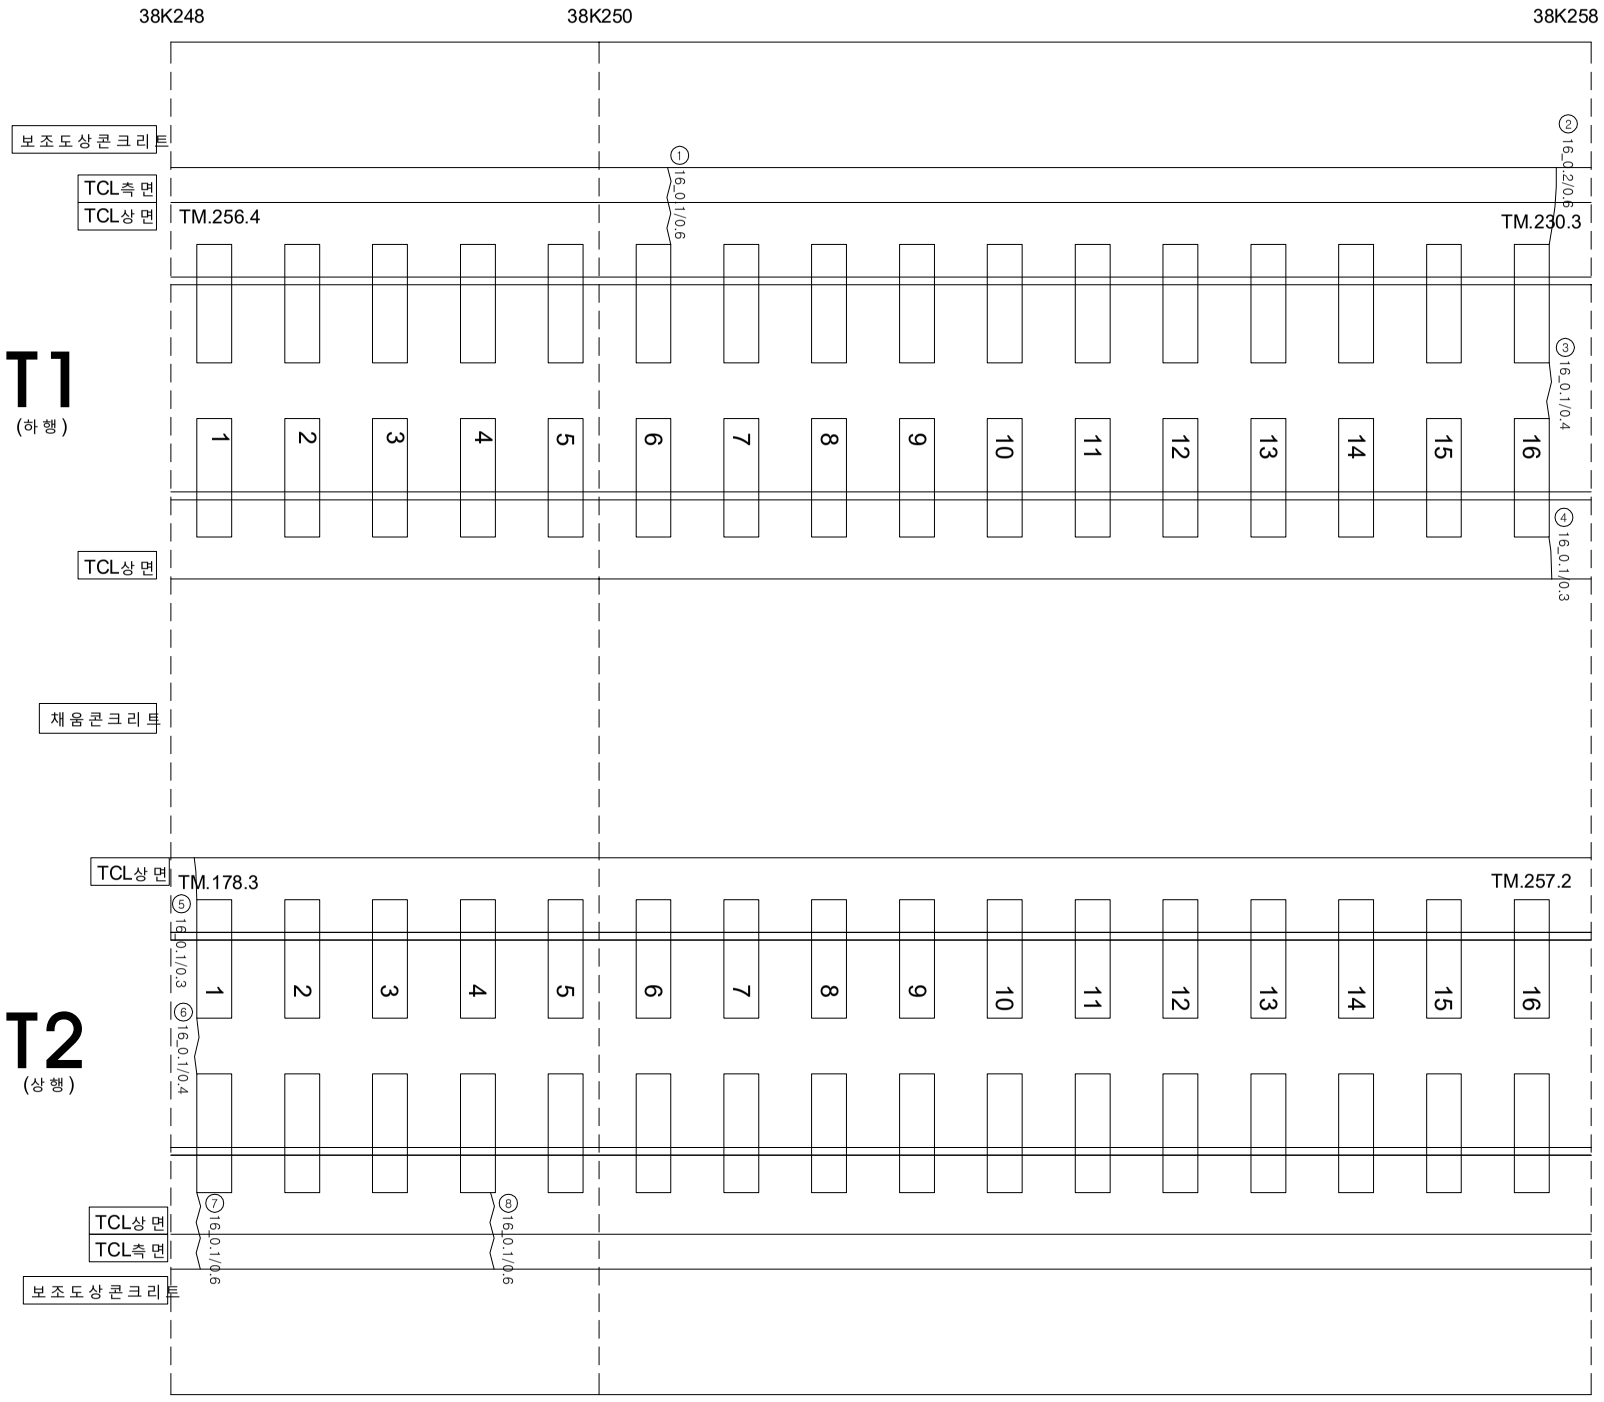
연번	손상	폭		연장		비고	연번	손상	폭		연장		비고
1	균열	0.1	㎜	0.6	m		56						
2	균열	0.2	㎜	0.6	m		57						
3	균열	0.1	㎜	0.4	m		58						
4	균열	0.1	㎜	0.3	m		59						
5	균열	0.1	㎜	0.3	m		60						
6	균열	0.1	㎜	0.4	m		61						
7	균열	0.1	㎜	0.6	m		62						
8	균열	0.1	㎜	0.6	m		63						
9							64						
10							65						
11							66						
12							67						
13							68						
14							69						
15							70						
16							71						
17							72						
18							73						
19							74						
20							75						
21							76						
22							77						
23							78						
24							79						
25							80						
26							81						
27							82						
28							83						
29							84						
30							85						
31							86						
32							87						
33							88						
34							89						
35							90						
36							91						
37							92						
38							93						
39							94						
40							95						
41							96						
42							97						
43							98						
44							99						
45							100						
46							101						
47							102

48							103						
49							104						
50							105						
51							106						
52							107						
53							108						
54							109						
55							110
