외관조사망도 번호
U9_봉명터널_27(38.268~38.278km

호남고속선 봉명터널_27(38.268~38.278km, S27)

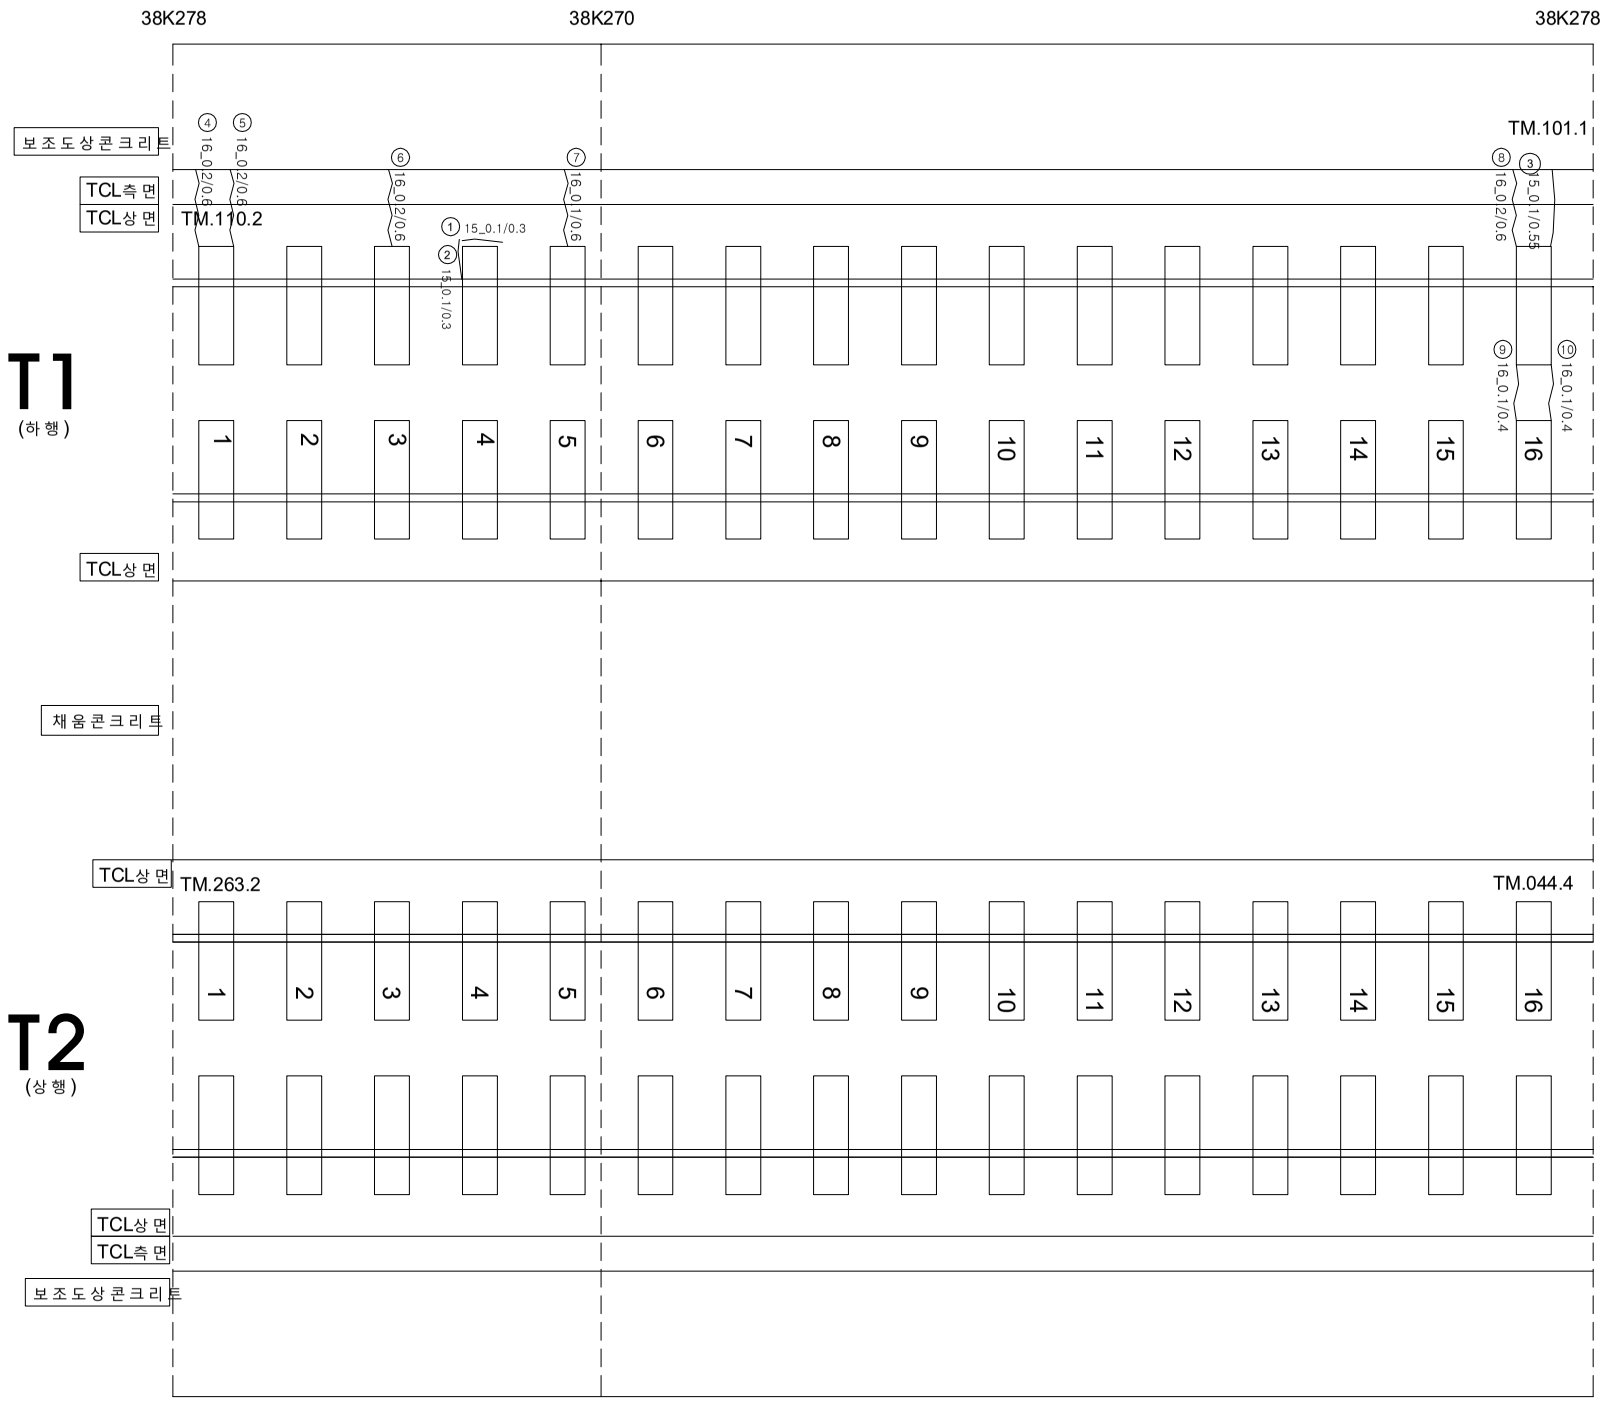
연번	손상	폭		연장		비고	연번	손상	폭		연장		비고
1	경계부균열	0.1	㎜	0.3	m		56						
2	경계부균열	0.1	㎜	0.3	m		57						
3	균열	0.1	㎜	0.55	m		58						
4	균열	0.2	㎜	0.6	m		59						
5	균열	0.2	㎜	0.6	m		60						
6	균열	0.2	㎜	0.6	m		61						
7	균열	0.1	㎜	0.6	m		62						
8	균열	0.2	㎜	0.6	m		63						
9	균열	0.1	㎜	0.4	m		64						
10	균열	0.1	㎜	0.4	m		65						
11							66						
12							67						
13							68						
14							69						
15							70						
16							71						
17							72						
18							73						
19							74						
20							75						
21							76						
22							77						
23							78						
24							79						
25							80						
26							81						
27							82						
28							83						
29							84						
30							85						
31							86						
32							87						
33							88						
34							89						
35							90						
36							91						
37							92						
38							93						
39							94						
40							95						
41							96						
42							97						
43							98						
44							99						
45							100						
46							101
