외관조사망도 번호
U9_봉명터널_29(38.288~38.298km

호남고속선 봉명터널_29(38.288~38.298km, S29)

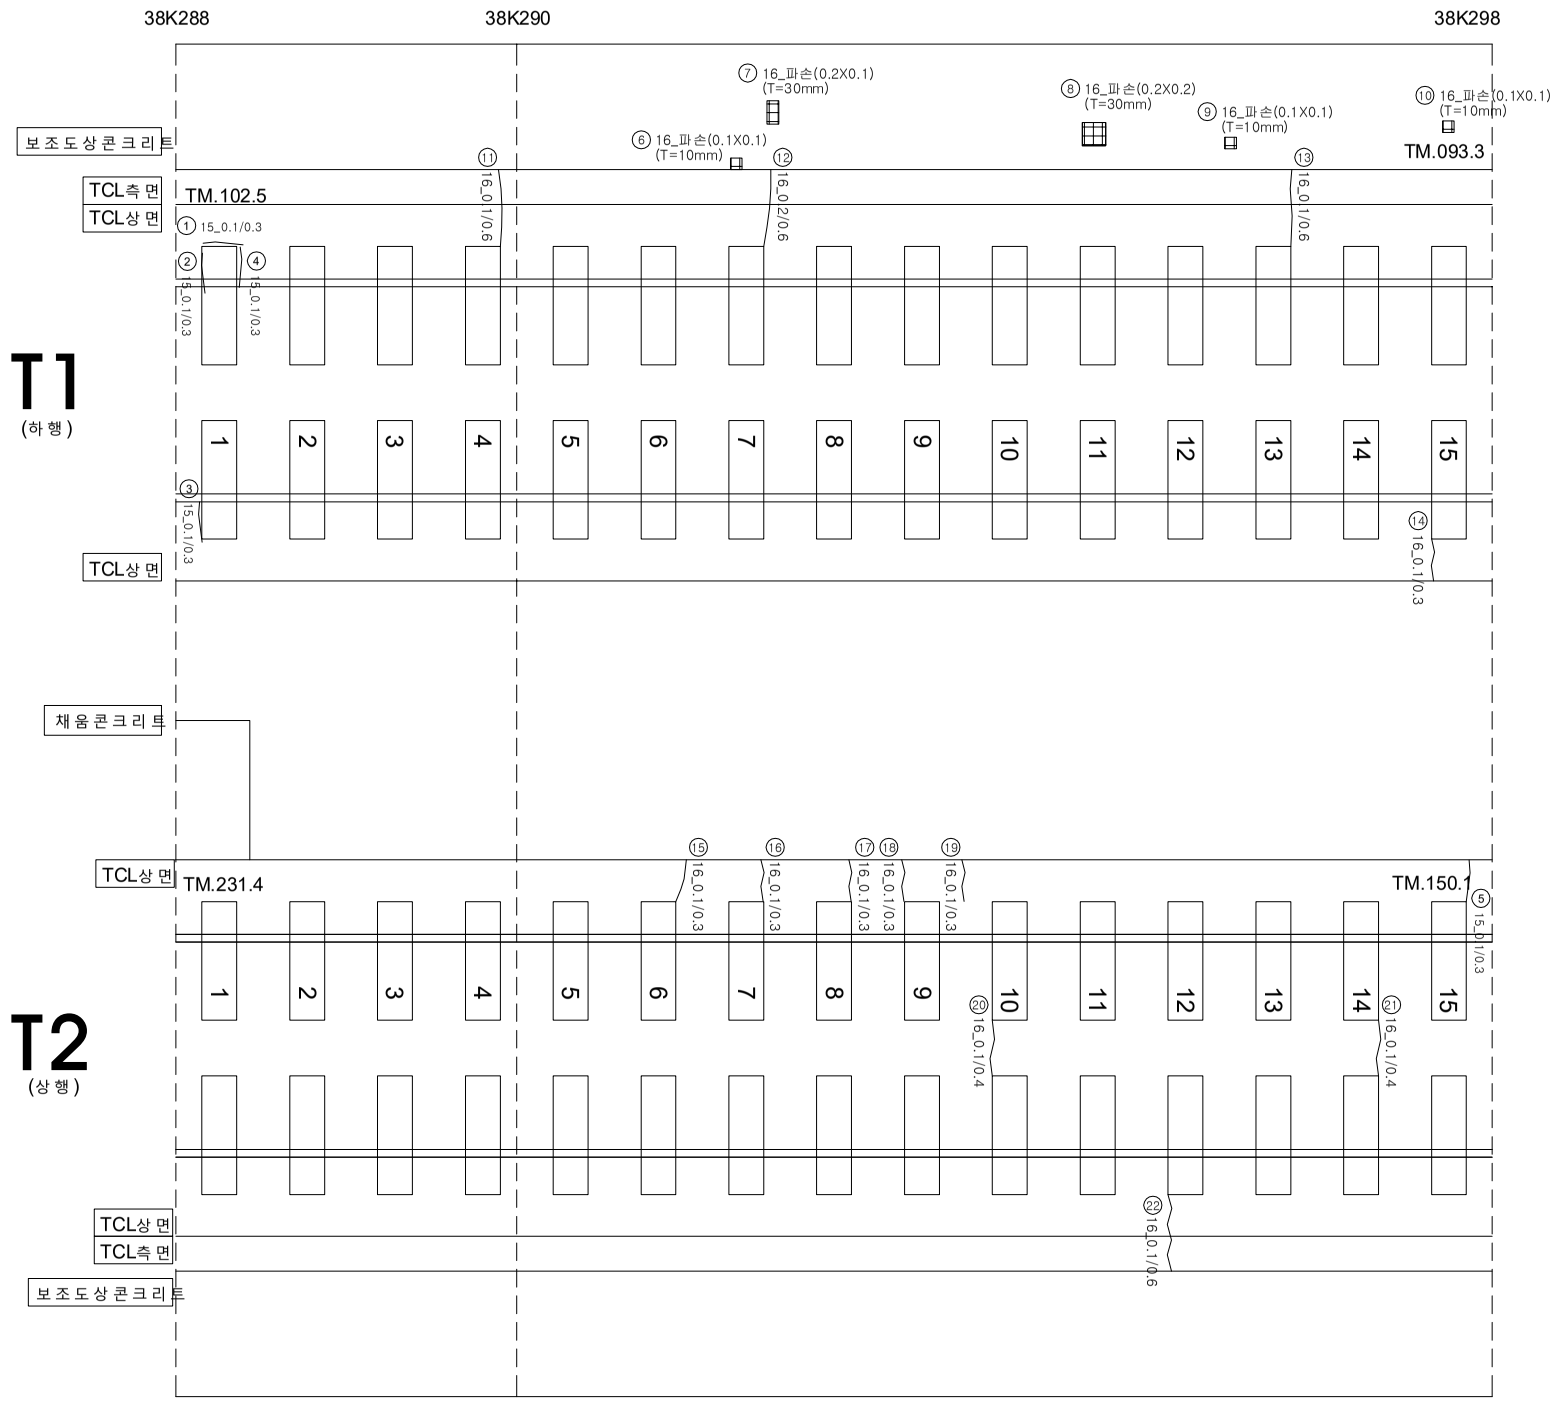
연번	손상	폭		연장		비고	연번	손상	폭		연장		비고
1	경계부균열	0.1	㎜	0.3	m		56						
2	경계부균열	0.1	㎜	0.3	m		57						
3	경계부균열	0.1	㎜	0.3	m		58						
4	경계부균열	0.1	㎜	0.3	m		59						
5	균열	0.1	㎜	0.3	m		60						
6	파손	0.1	m	0.1	m	0.01	61						
7	파손	0.2	m	0.1	m	0.02	62						
8	파손	0.2	m	0.2	m	0.04	63						
9	파손	0.1	m	0.1	m	0.01	64						
10	파손	0.1	m	0.1	m	0.01	65						
11	균열	0.1	㎜	0.6	m		66						
12	균열	0.2	㎜	0.6	m		67						
13	균열	0.1	㎜	0.6	m		68						
14	균열	0.1	㎜	0.3	m		69						
15	균열	0.1	㎜	0.3	m		70						
16	균열	0.1	㎜	0.3	m		71						
17	균열	0.1	㎜	0.3	m		72						
18	균열	0.1	㎜	0.3	m		73						
19	균열	0.1	㎜	0.3	m		74						
20	균열	0.1	㎜	0.4	m		75						
21	균열	0.1	㎜	0.4	m		76						
22	균열	0.1	㎜	0.6	m		77						
23							78						
24							79						
25							80						
26							81						
27							82						
28							83						
29							84						
30							85						
31							86						
32							87						
33							88						
34							89						
35							90						
36							91						
37							92
