외관조사망도 번호
U9_봉명터널_6(42.296~42.309㎞

호남고속선 봉명터널_6(38.056~38.067km, S6)

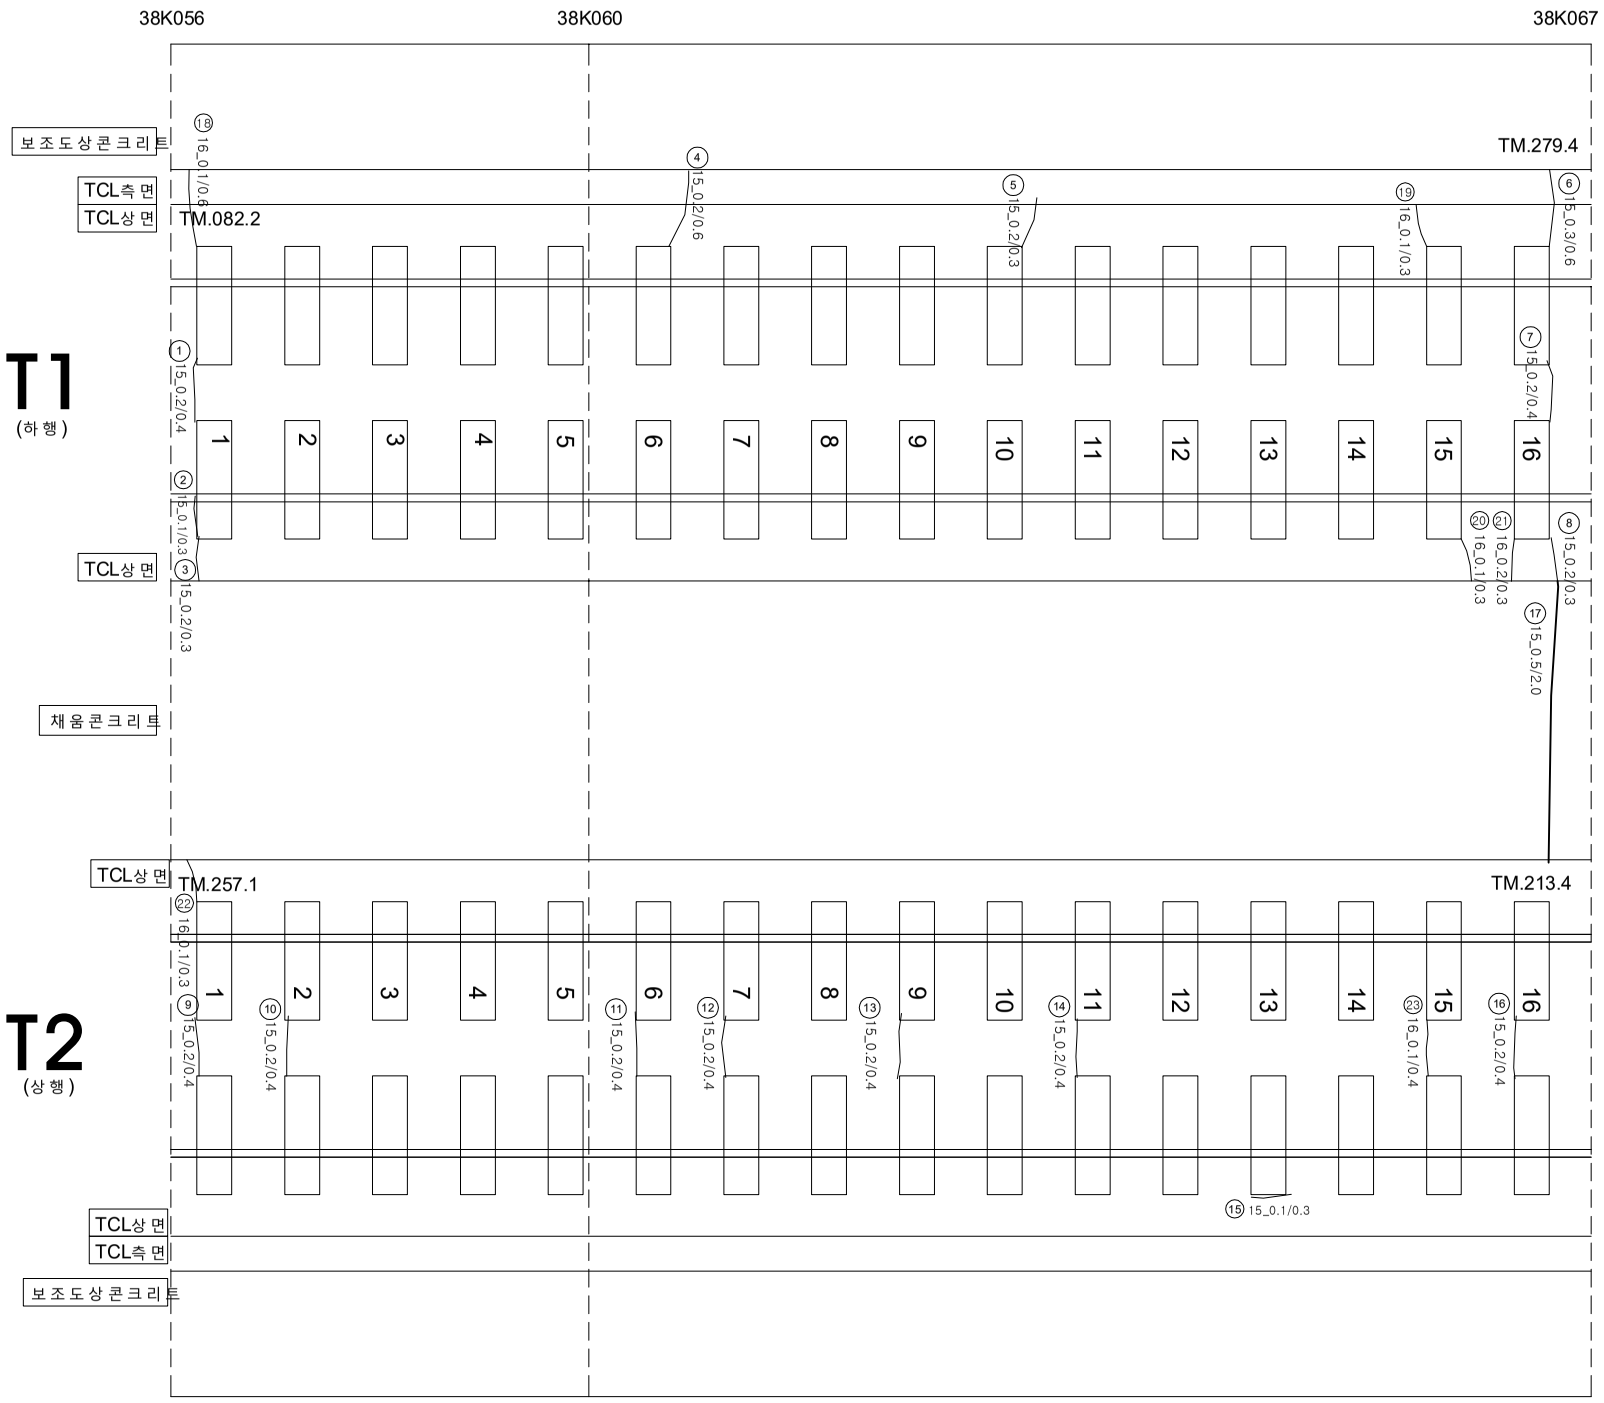
연번	손상	폭		연장		비고	연번	손상	폭		연장		비고
1	균열	0.2	㎜	0.4	m		56						
2	경계부균열	0.1	㎜	0.3	m		57						
3	균열	0.2	㎜	0.3	m		58						
4	균열	0.2	㎜	0.6	m		59						
5	균열	0.2	㎜	0.3	m		60						
6	균열	0.3	㎜	0.6	m		61						
7	균열	0.2	㎜	0.4	m		62						
8	균열	0.2	㎜	0.3	m		63						
9	균열	0.2	㎜	0.4	m		64						
10	균열	0.2	㎜	0.4	m		65						
11	균열	0.2	㎜	0.4	m		66						
12	균열	0.2	㎜	0	m		67						
13	균열	0.2	㎜	0.4	m		68						
14	균열	0.2	㎜	0.4	m		69						
15	경계부균열	0.1	㎜	0.3	m		70						
16	균열	0.2	㎜	0.4	m		71						
17	균열	0.5	㎜	2..0	m		72						
18	균열	0.1	㎜	0.6	m		73						
19	균열	0.1	㎜	0.3	m		74						
20	균열	0.1	㎜	0.3	m		75						
21	균열	0.2	㎜	0.3	m		76						
22	균열	0.1	㎜	0.3	m		77						
23	균열	0.1	㎜	0.4	m		78						
24							79						
25							80						
26							81						
27							82						
28							83						
29							84						
30							85						
31							86						
32							87						
33							88						
34							89						
35							90						
36							91						
37							92						
38							93

39							94						
40							95						
41							96						
42							97						
43							98						
44							99						
45							100						
46							101						
47							102						
48							103						
49							104						
50							105						
51							106						
52							107						
53							108						
54							109						
55							110
