외관조사망도 번호
U9_봉명터널_35(38.348~38.358km

호남고속선 봉명터널_35(38.348~38.358km, S35)

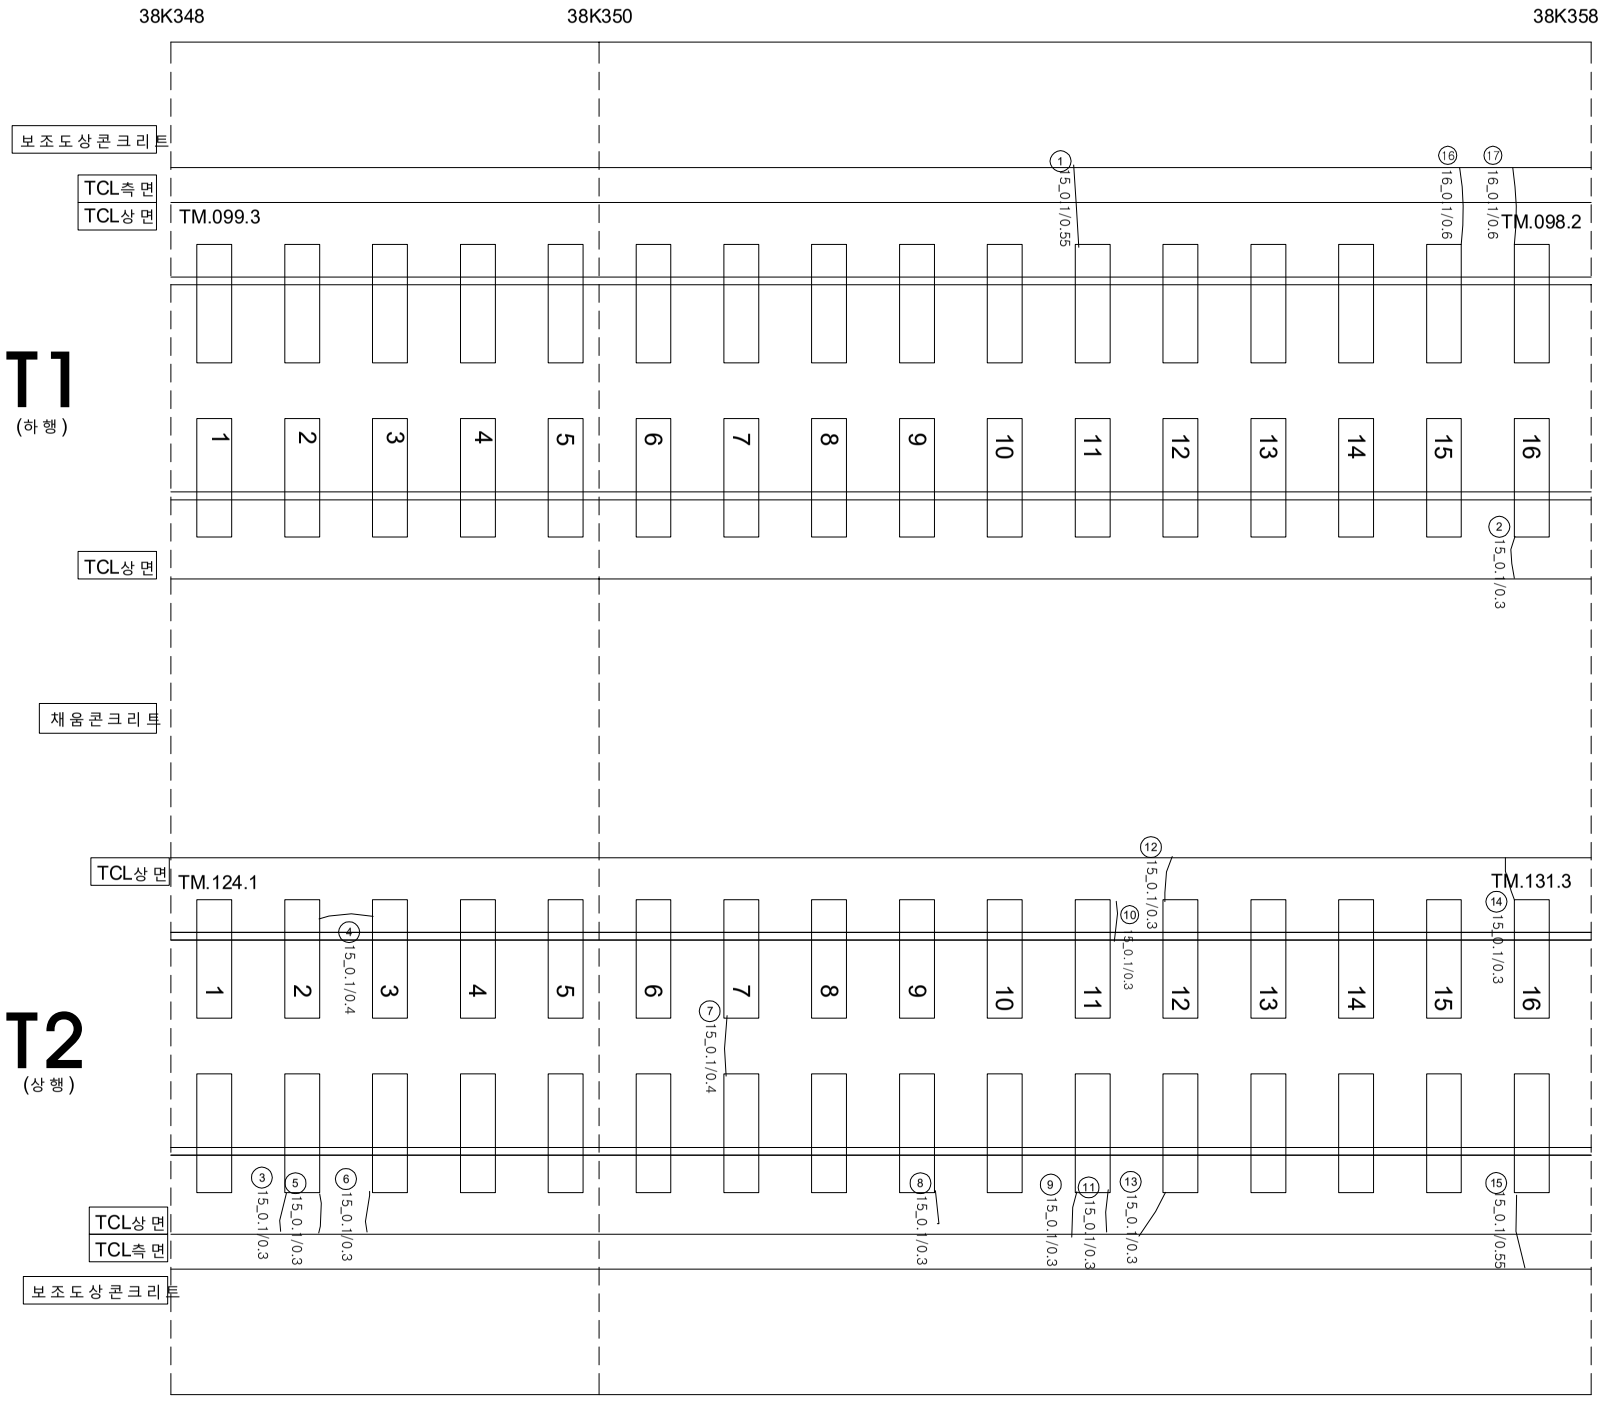
연번	손상	폭		연장		비고	연번	손상	폭		연장		비고
1	균열	0.1	㎜	0.55	m		56						
2	균열	0.1	㎜	0.3	m		57						
3	균열	0.1	㎜	0.3	m		58						
4	균열	0.1	㎜	0.4	m		59						
5	균열	0.1	㎜	0.3	m		60						
6	균열	0.1	㎜	0.3	m		61						
7	균열	0.1	㎜	0.4	m		62						
8	균열	0.1	㎜	0.3	m		63						
9	균열	0.1	㎜	0.3	m		64						
10	경계부균열	0.1	㎜	0.3	m		65						
11	균열	0.1	㎜	0.3	m		66						
12	균열	0.1	㎜	0.3	m		67						
13	균열	0.1	㎜	0.3	m		68						
14	균열	0.1	㎜	0.3	m		69						
15	균열	0.1	㎜	0.55	m		70						
16	균열	0.1	㎜	0.6	m		71						
17	균열	0.1	㎜	0.6	m		72						
18							73						
19							74						
20							75						
21							76						
22							77						
23							78						
24							79						
25							80						
26							81						
27							82						
28							83						
29							84						
30							85						
31							86						
32							87						
33							88						
34							89						
35							90						
36							91						
37							92						
38							93						
39							94						
40							95						
41							96						
42							97

43							98						
44							99						
45							100						
46							101						
47							102						
48							103						
49							104						
50							105						
51							106						
52							107						
53							108						
54							109						
55							110
