외관조사망도 번호
U9_봉명터널_36(38.004~38.018km

호남고속선 봉명터널_36(38.004~38.018km, S36)

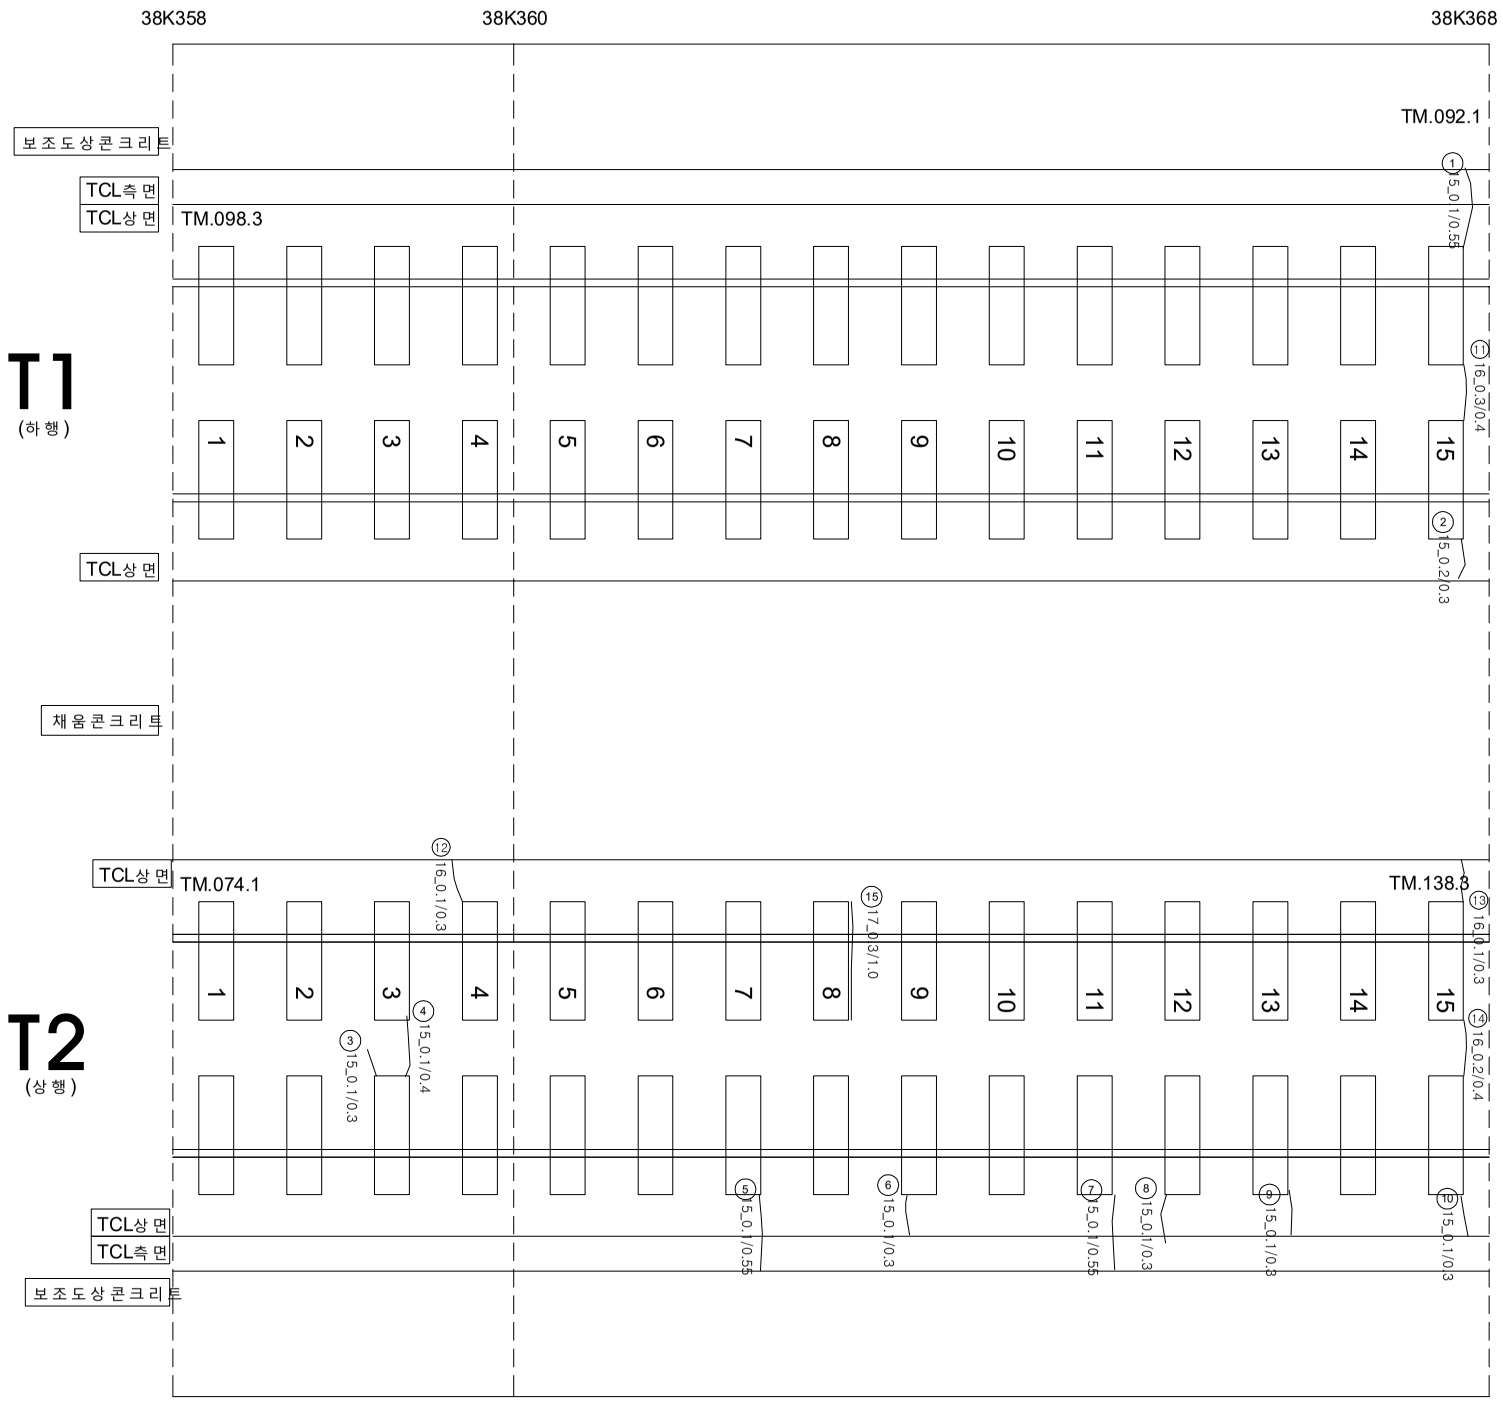
연번	손상	폭		연장		비고	연번	손상	폭		연장		비고
1	균열	0.1	㎜	0.55	m		56						
2	균열	0.2	㎜	0.3	m		57						
3	균열	0.1	㎜	0.3	m		58						
4	균열	0.1	㎜	0.4	m		59						
5	균열	0.1	㎜	0.55	m		60						
6	균열	0.1	㎜	0.3	m		61						
7	균열	0.1	㎜	0.55	m		62						
8	균열	0.1	㎜	0.3	m		63						
9	균열	0.1	㎜	0.3	m		64						
10	균열	0.1	㎜	0.3	m		65						
11	균열	0.2	㎜	0.4	m	폭증가	66						
12	균열	0.1	㎜	0.3	m		67						
13	균열	0.1	㎜	0.3	m		68						
14	균열	0.2	㎜	0.4	m		69						
15	경계부균열	0.3	㎜	1.0	m	폭증가	70						
16							71						
17							72						
18							73						
19							74						
20							75						
21							76						
22							77						
23							78						
24							79						
25							80						
26							81						
27							82						
28							83						
29							84						
30							85						
31							86						
32							87						
33							88						
34							89						
35							90						
36							91						
37							92						
38							93						
39							94						
40							95						
41							96						
42							97						
43							98

44							99						
45							100						
46							101						
47							102						
48							103						
49							104						
50							105						
51							106						
52							107						
53							108						
54							109						
55							110
