외관조사망도 번호
U9_봉명터널_37(38.368~38.378km

호남고속선 봉명터널_37(38.368~38.378km, S37)

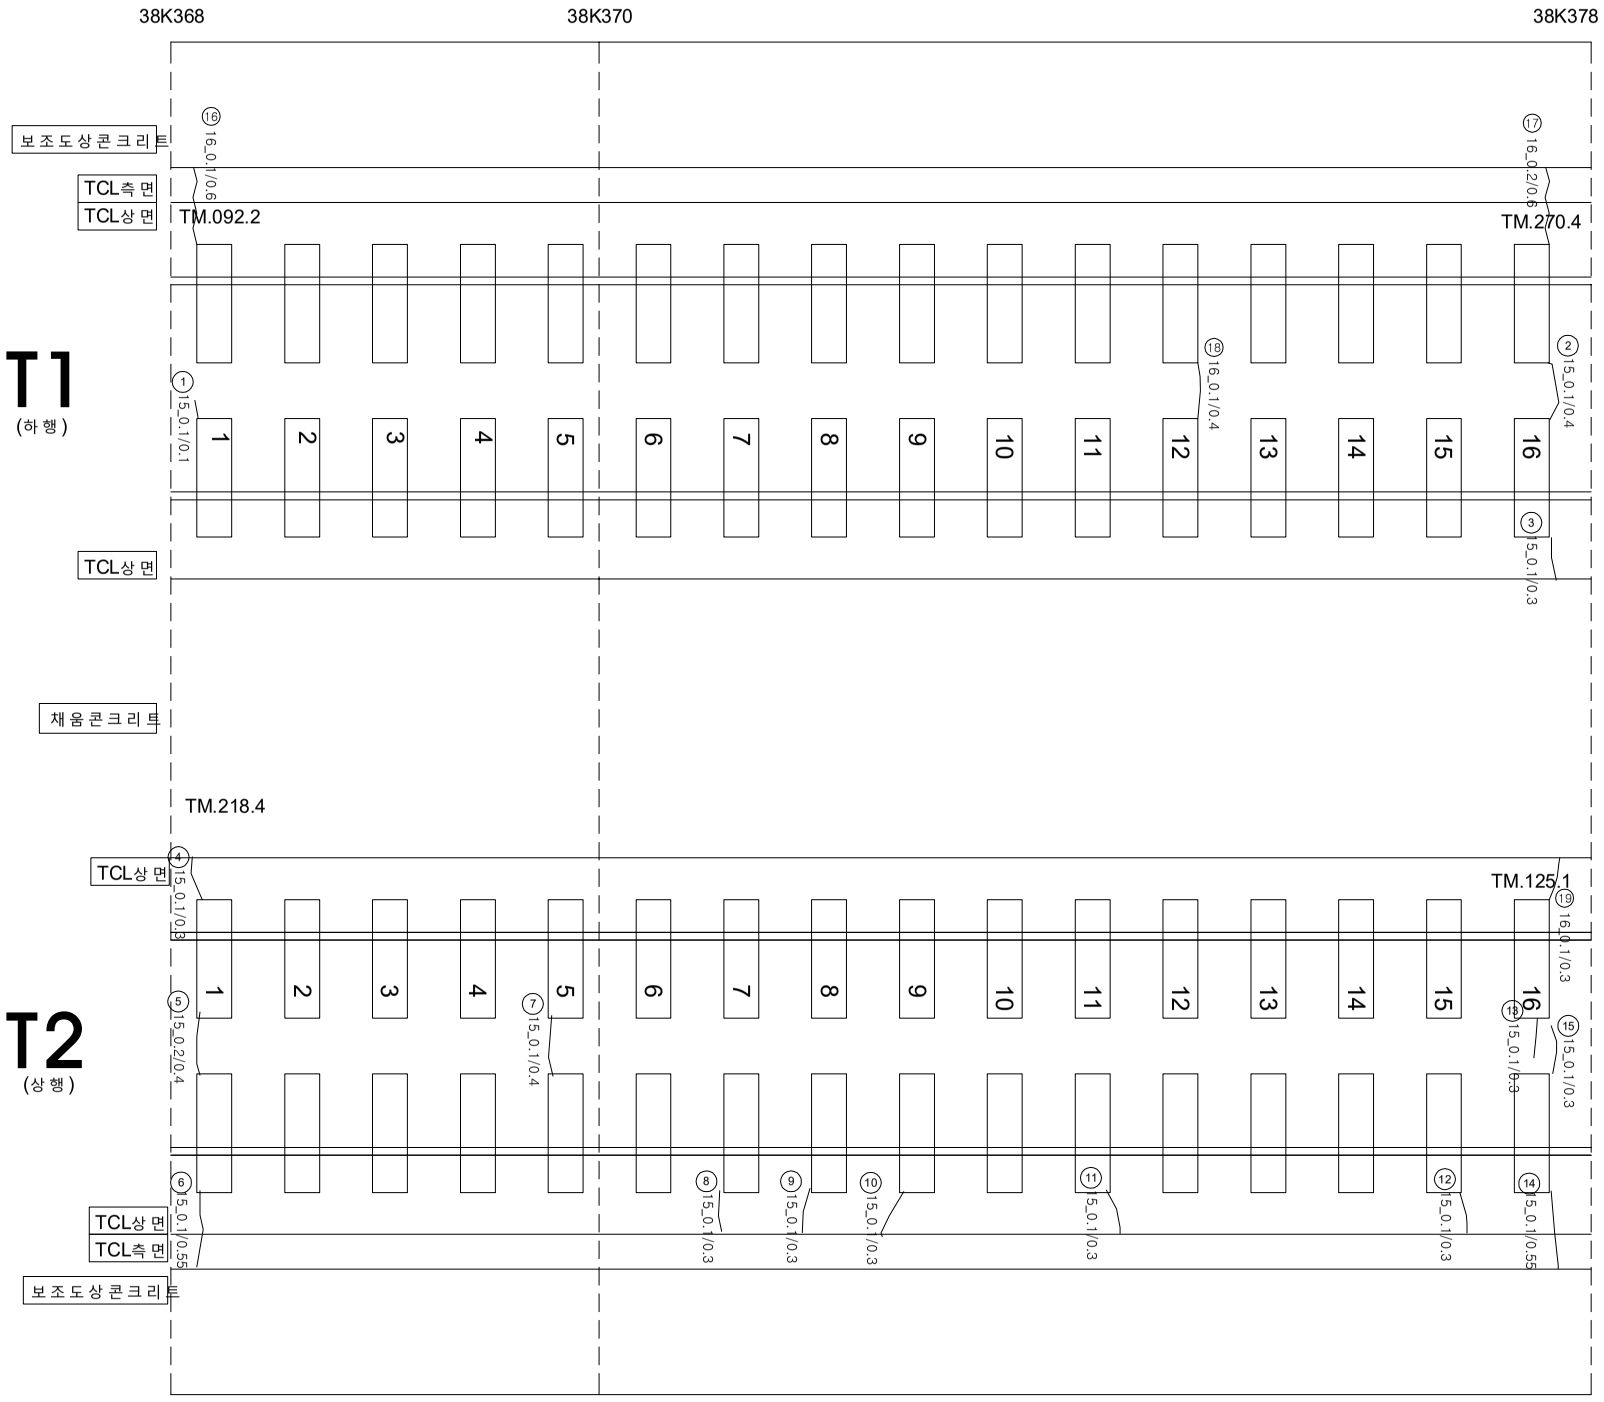
연번	손상	폭		연장		비고	연번	손상	폭		연장		비고
1	균열	0.1	㎜	0.1	m		56						
2	균열	0.1	㎜	0.4	m		57						
3	균열	0.1	㎜	0.3	m		58						
4	균열	0.1	㎜	0.3	m		59						
5	균열	0.2	㎜	0.4	m		60						
6	균열	0.1	㎜	0.55	m		61						
7	균열	0.1	㎜	0.4	m		62						
8	균열	0.1	㎜	0.3	m		63						
9	균열	0.1	㎜	0.3	m		64						
10	균열	0.1	㎜	0.3	m		65						
11	균열	0.1	㎜	0.3	m		66						
12	균열	0.1	㎜	0.3	m		67						
13	균열	0.1	㎜	0.3	m		68						
14	균열	0.1	㎜	0.55	m		69						
15	균열	0.1	㎜	0.3	m		70						
16	균열	0.1	㎜	0.6	m		71						
17	균열	0.2	㎜	0.6	m		72						
18	균열	0.1	㎜	0.4	m		73						
19	균열	0.1	㎜	0.3	m		74						
20							75						
21							76						
22							77						
23							78						
24							79						
25							80						
26							81						
27							82						
28							83						
29							84						
30							85						
31							86						
32							87						
33							88						
34							89						
35							90						
36							91						
37							92						
38							93						
39							94						
40							95						
41							96

42							97						
43							98						
44							99						
45							100						
46							101						
47							102						
48							103						
49							104						
50							105						
51							106						
52							107						
53							108						
54							109						
55							110
