호남고속선 봉명터널_38(38.378~38.388km, S38)

외관조사망도 번호
U9_봉명터널_38(38.378~38.388km

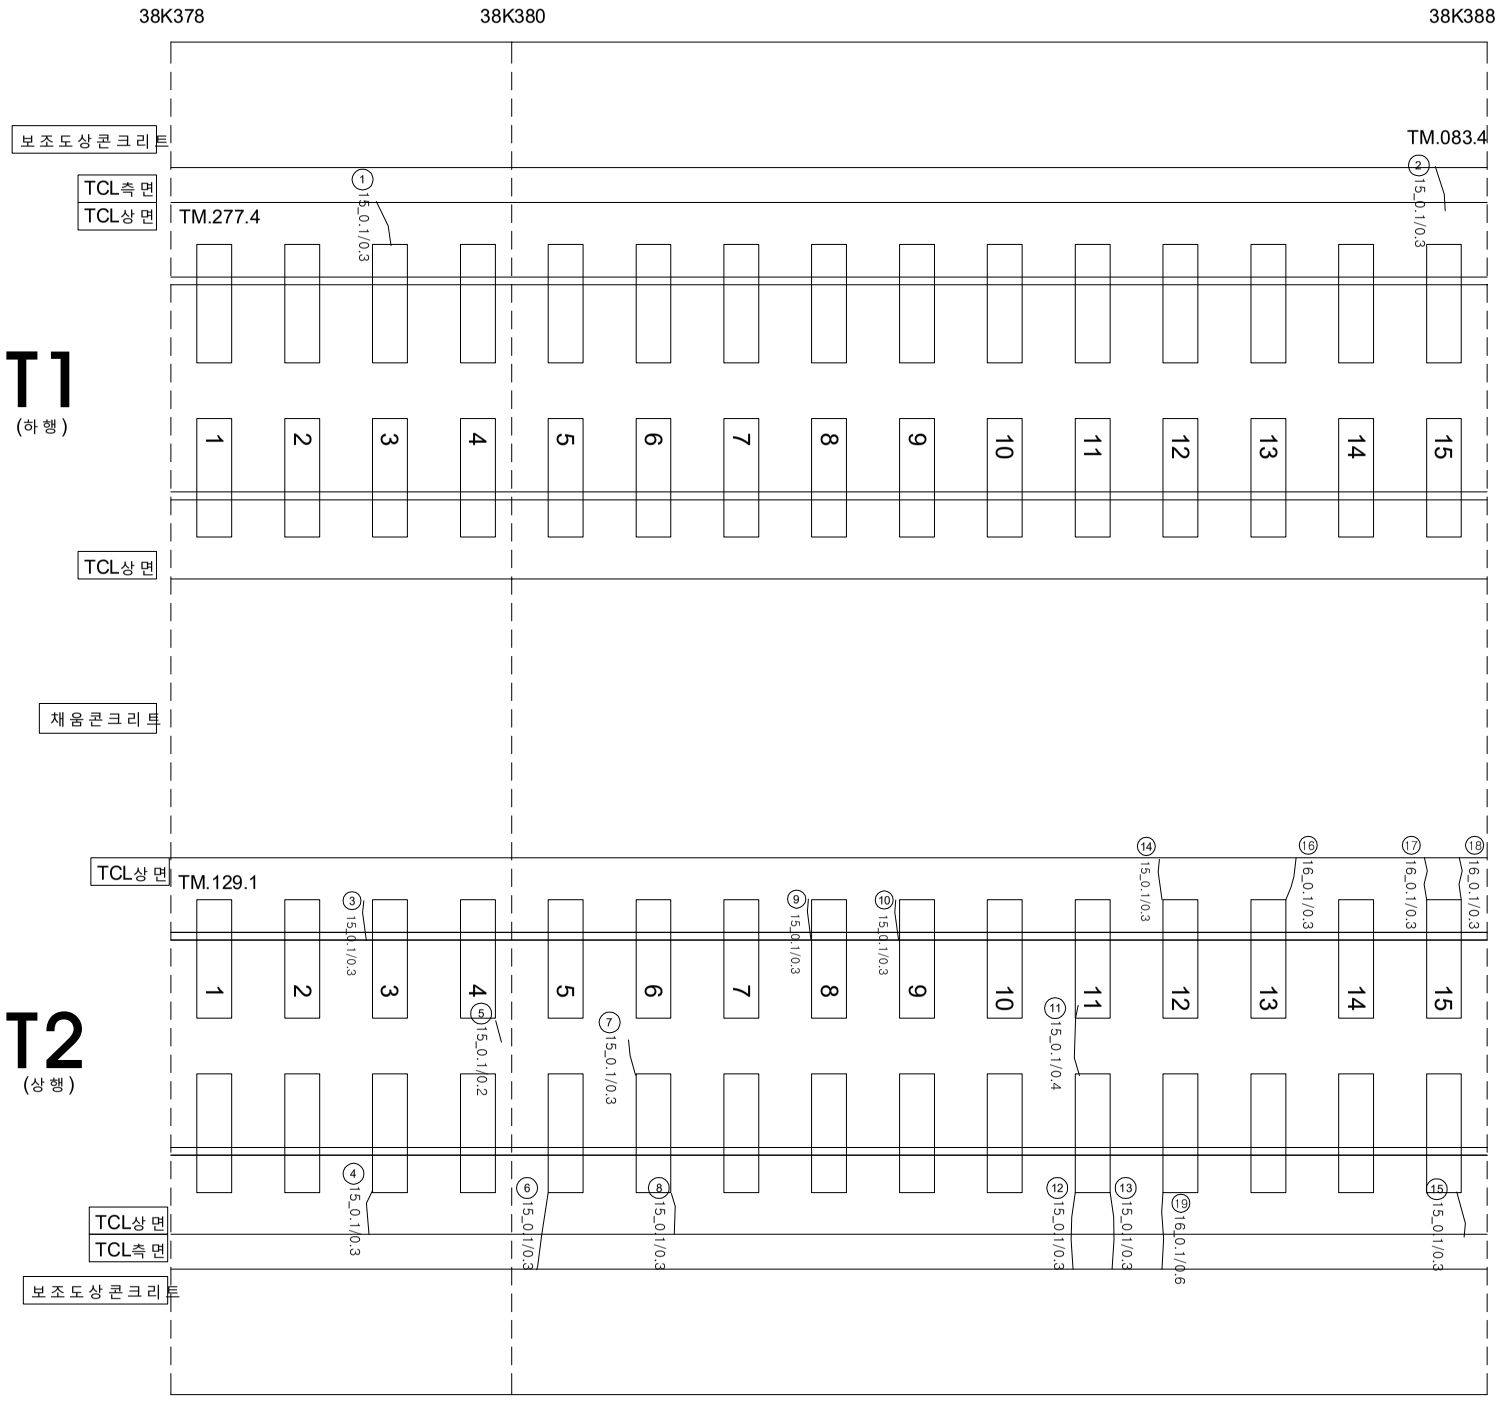
연번	손상	폭		연장		비고	연번	손상	폭		연장		비고
1	균열	0.1	㎜	0.3	m		56						
2	균열	0.1	㎜	0.3	m		57						
3	경계부 균열	0.1	㎜	0.3	m		58						
4	균열	0.1	㎜	0.3	m		59						
5	균열	0.1	㎜	0.2	m		60						
6	균열	0.1	㎜	0.3	m		61						
7	균열	0.1	㎜	0.3	m		62						
8	균열	0.1	㎜	0.3	m		63						
9	경계부 균열	0.1	㎜	0.3	m		64						
10	경계부 균열	0.1	㎜	0.3	m		65						
11	균열	0.1	㎜	0.4	m		66						
12	균열	0.1	㎜	0.3	m		67						
13	균열	0.1	㎜	0.3	m		68						
14	균열	0.1	㎜	0.3	m		69						
15	균열	0.1	㎜	0.3	m		70						
16	균열	0.1	㎜	0.3	m		71						
17	균열	0.1	㎜	0.3	m		72						
18	균열	0.1	㎜	0.3	m		73						
19	균열	0.1	㎜	0.6	m		74						
20							75						
21							76						
22							77						
23							78						
24							79						
25							80						
26							81						
27							82						
28							83						
29							84						
30							85						
31							86						
32							87						
33							88						
34							89						
35							90						
36							91						
37							92						
38							93						
39							94						
40							95

41							96						
42							97						
43							98						
44							99						
45							100						
46							101						
47							102						
48							103						
49							104						
50							105						
51							106						
52							107						
53							108						
54							109						
55							110
