외관조사망도 번호
U9_봉명터널_39(38.338~38.398km

호남고속선 봉명터널_39(38.338~38.398km, S39)

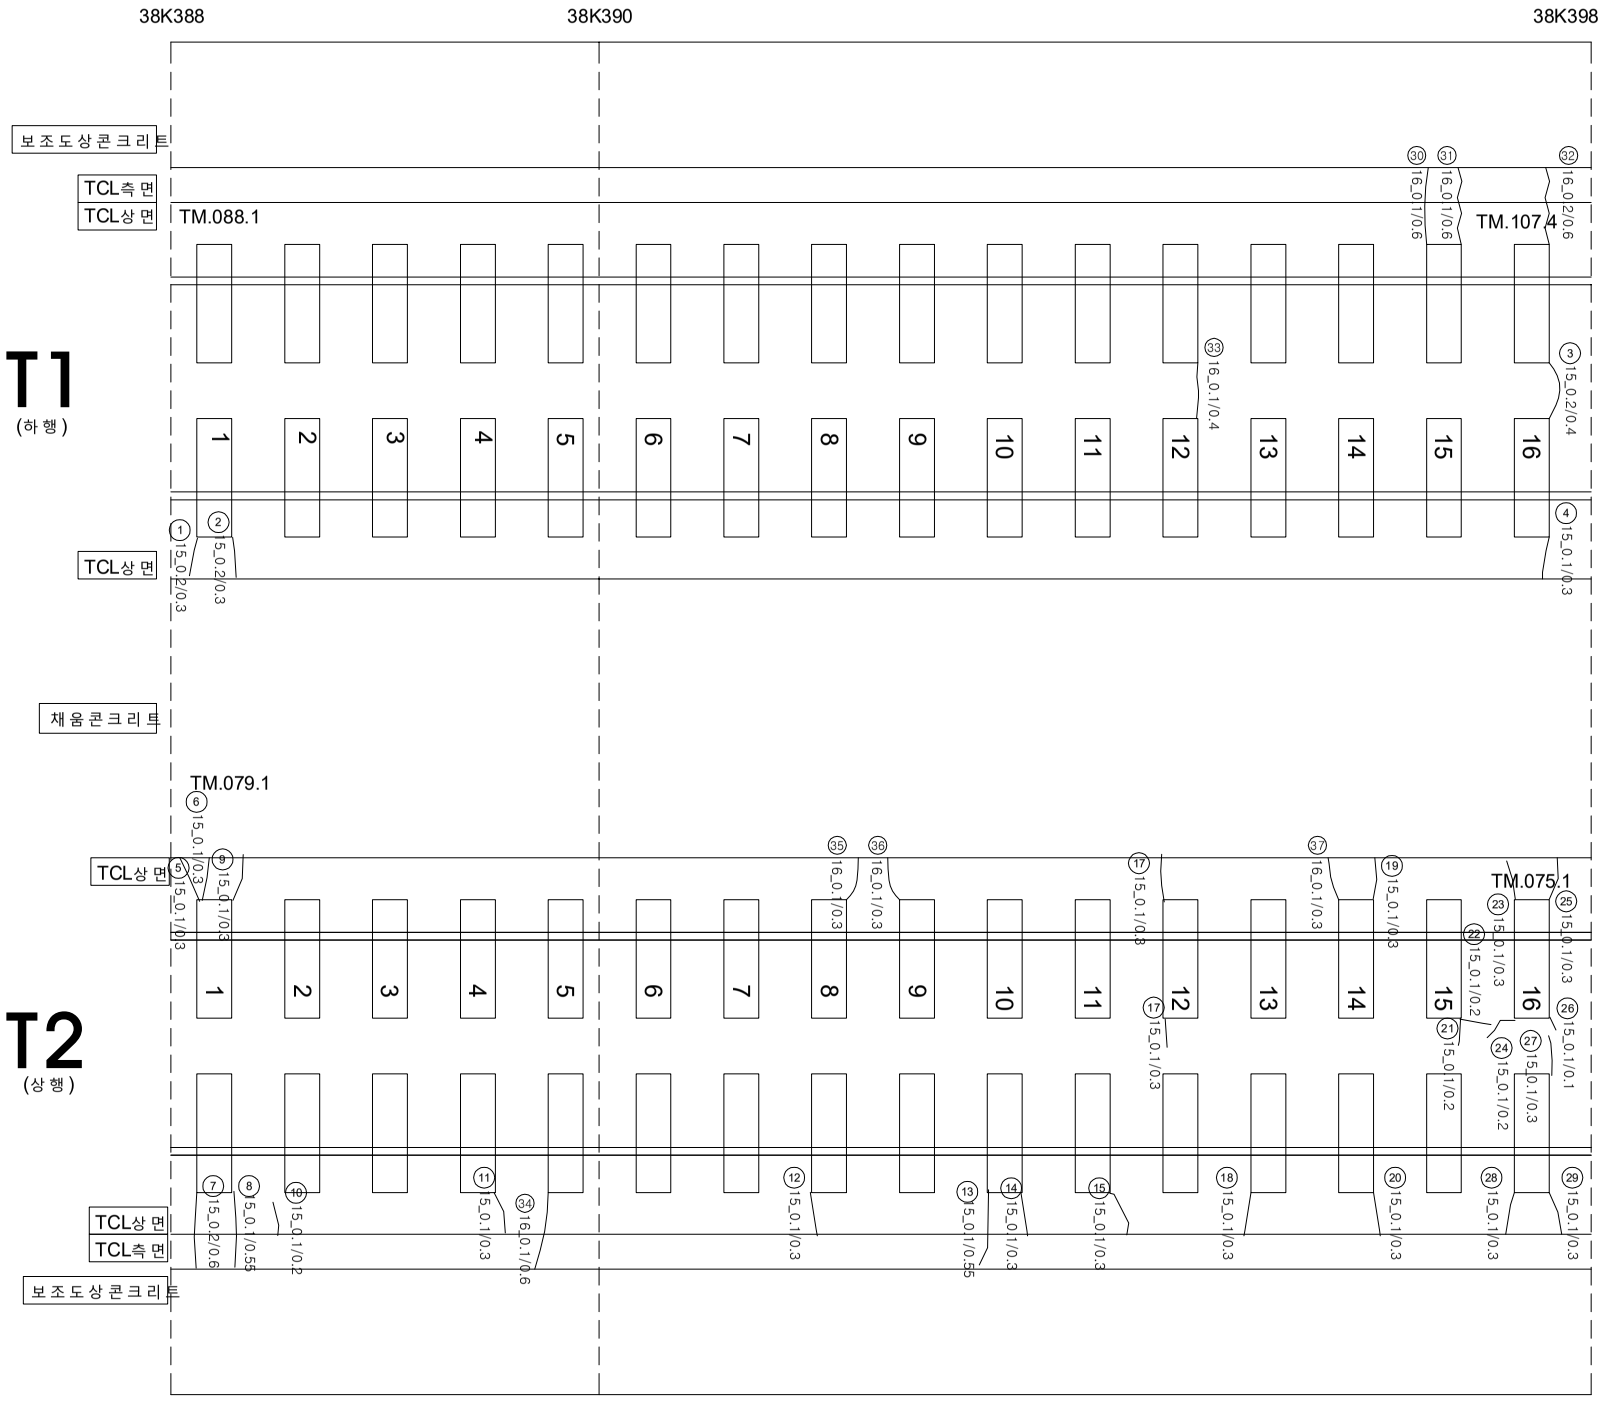
연번	손상	폭		연장		비고	연번	손상	폭		연장		비고
1	균열	0.2	㎜	0.3	m		56						
2	균열	0.2	㎜	0.3	m		57						
3	균열	0.2	㎜	0.4	m		58						
4	균열	0.1	㎜	0.3	m		59						
5	균열	0.1	㎜	0.3	m		60						
6	균열	0.1	㎜	0.3	m		61						
7	균열	0.2	㎜	0.6	m		62						
8	균열	0.1	㎜	0.55	m		63						
9	균열	0.1	㎜	0.3	m		64						
10	균열	0.1	㎜	0.2	m		65						
11	균열	0.1	㎜	0.3	m		66						
12	균열	0.1	㎜	0.3	m		67						
13	균열	0.1	㎜	0.55	m		68						
14	균열	0.1	㎜	0.3	m		69						
15	균열	0.1	㎜	0.3	m		70						
16	균열	0.1	㎜	0.3	m		71						
17	균열	0.1	㎜	0.3	m		72						
18	균열	0.1	㎜	0.3	m		73						
19	균열	0.1	㎜	0.3	m		74						
20	균열	0.1	㎜	0.3	m		75						
21	균열	0.1	㎜	0.2	m		76						
22	균열	0.1	㎜	0.2	m		77						
23	균열	0.1	㎜	0.3	m		78						
24	균열	0.1	㎜	0.2	m		79						
25	균열	0.1	㎜	0.3	m		80						
26	균열	0.1	㎜	0.1	m		81						
27	균열	0.1	㎜	0.3	m		82						
28	균열	0.1	㎜	0.3	m		83						
29	균열	0.1	㎜	0.3	m		84						
30	균열	0.1	㎜	0.6	m		85						
31	균열	0.1	㎜	0.6	m		86						
32	균열	0.2	㎜	0.6	m		87						
33	균열	0.1	㎜	0.4	m		88

34	균열	0.1	㎜	0.6	m		89						
35	균열	0.1	㎜	0.3	m		90						
36	균열	0.1	㎜	0.3	m		91						
37	균열	0.1	㎜	0.3	m		92						
38							93						
39							94						
40							95						
41							96						
42							97						
43							98						
44							99						
45							100						
46							101						
47							102						
48							103						
49							104						
50							105						
51							106						
52							107						
53							108						
54							109						
55							110
