외관조사망도 번호
U9_봉명터널_32(38.318~38.328km

호남고속선 봉명터널_32(38.318~38.328km, S32)

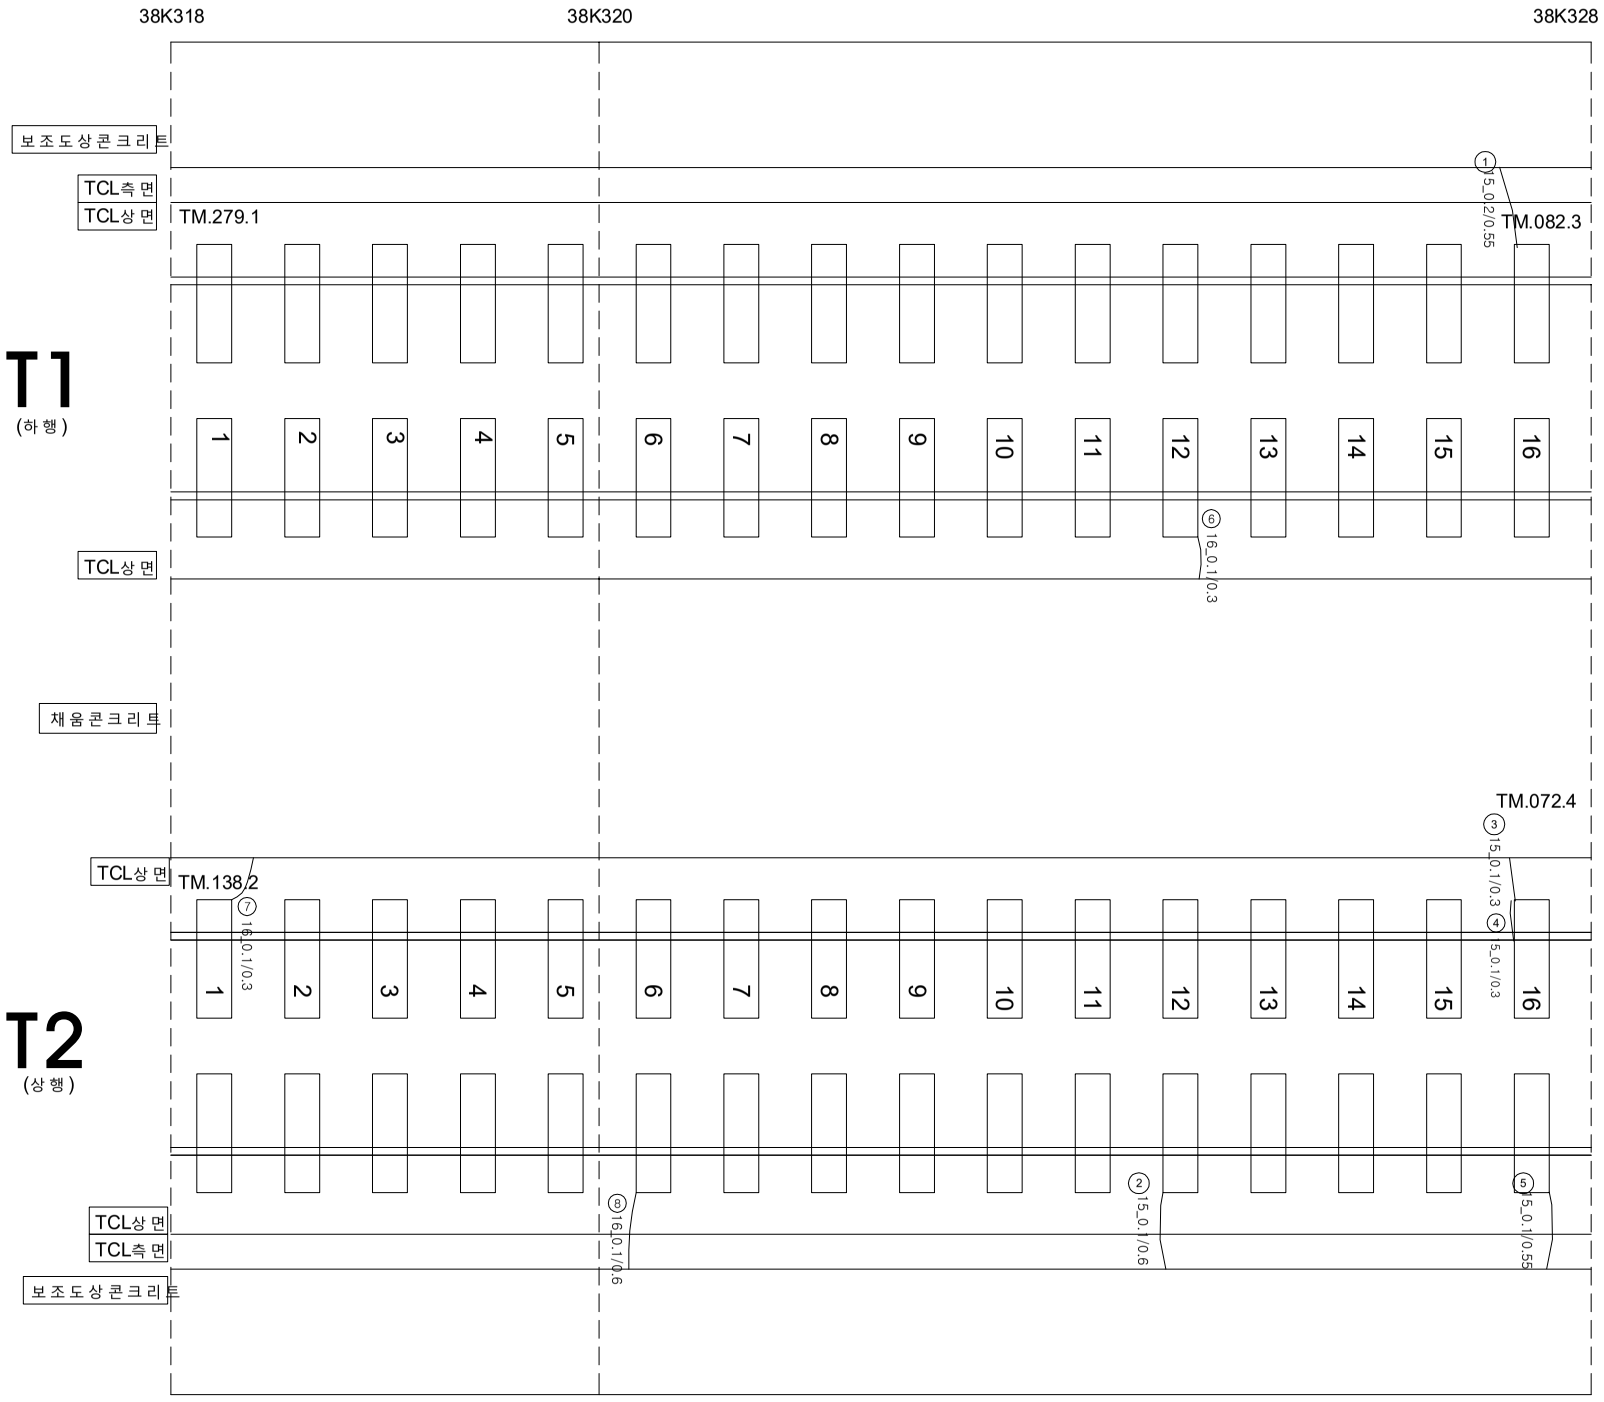
연번	손상	폭		연장		비고	연번	손상	폭		연장		비고
1	균열	0.2	㎜	0.55	m		56						
2	균열	0.1	㎜	0.6	m		57						
3	균열	0.1	㎜	0.3	m		58						
4	균열	0.1	㎜	0.3	m		59						
5	균열	0.1	㎜	0.55	m		60						
6	균열	0.1	㎜	0.3	m		61						
7	균열	0.1	㎜	0.3	m		62						
8	균열	0.1	㎜	0.6	m		63						
9							64						
10							65						
11							66						
12							67						
13							68						
14							69						
15							70						
16							71						
17							72						
18							73						
19							74						
20							75						
21							76						
22							77						
23							78						
24							79						
25							80						
26							81						
27							82						
28							83						
29							84						
30							85						
31							86						
32							87						
33							88						
34							89						
35							90						
36							91						
37							92						
38							93						
39							94						
40							95						
41							96						
42							97						
43							98						
44							99						
45							100						
46							101						
47							102
