외관조사망도 번호
U9_봉명터널_7(38.066~38.077km

호남고속선 봉명터널_7(38.066~38.077km, S7)

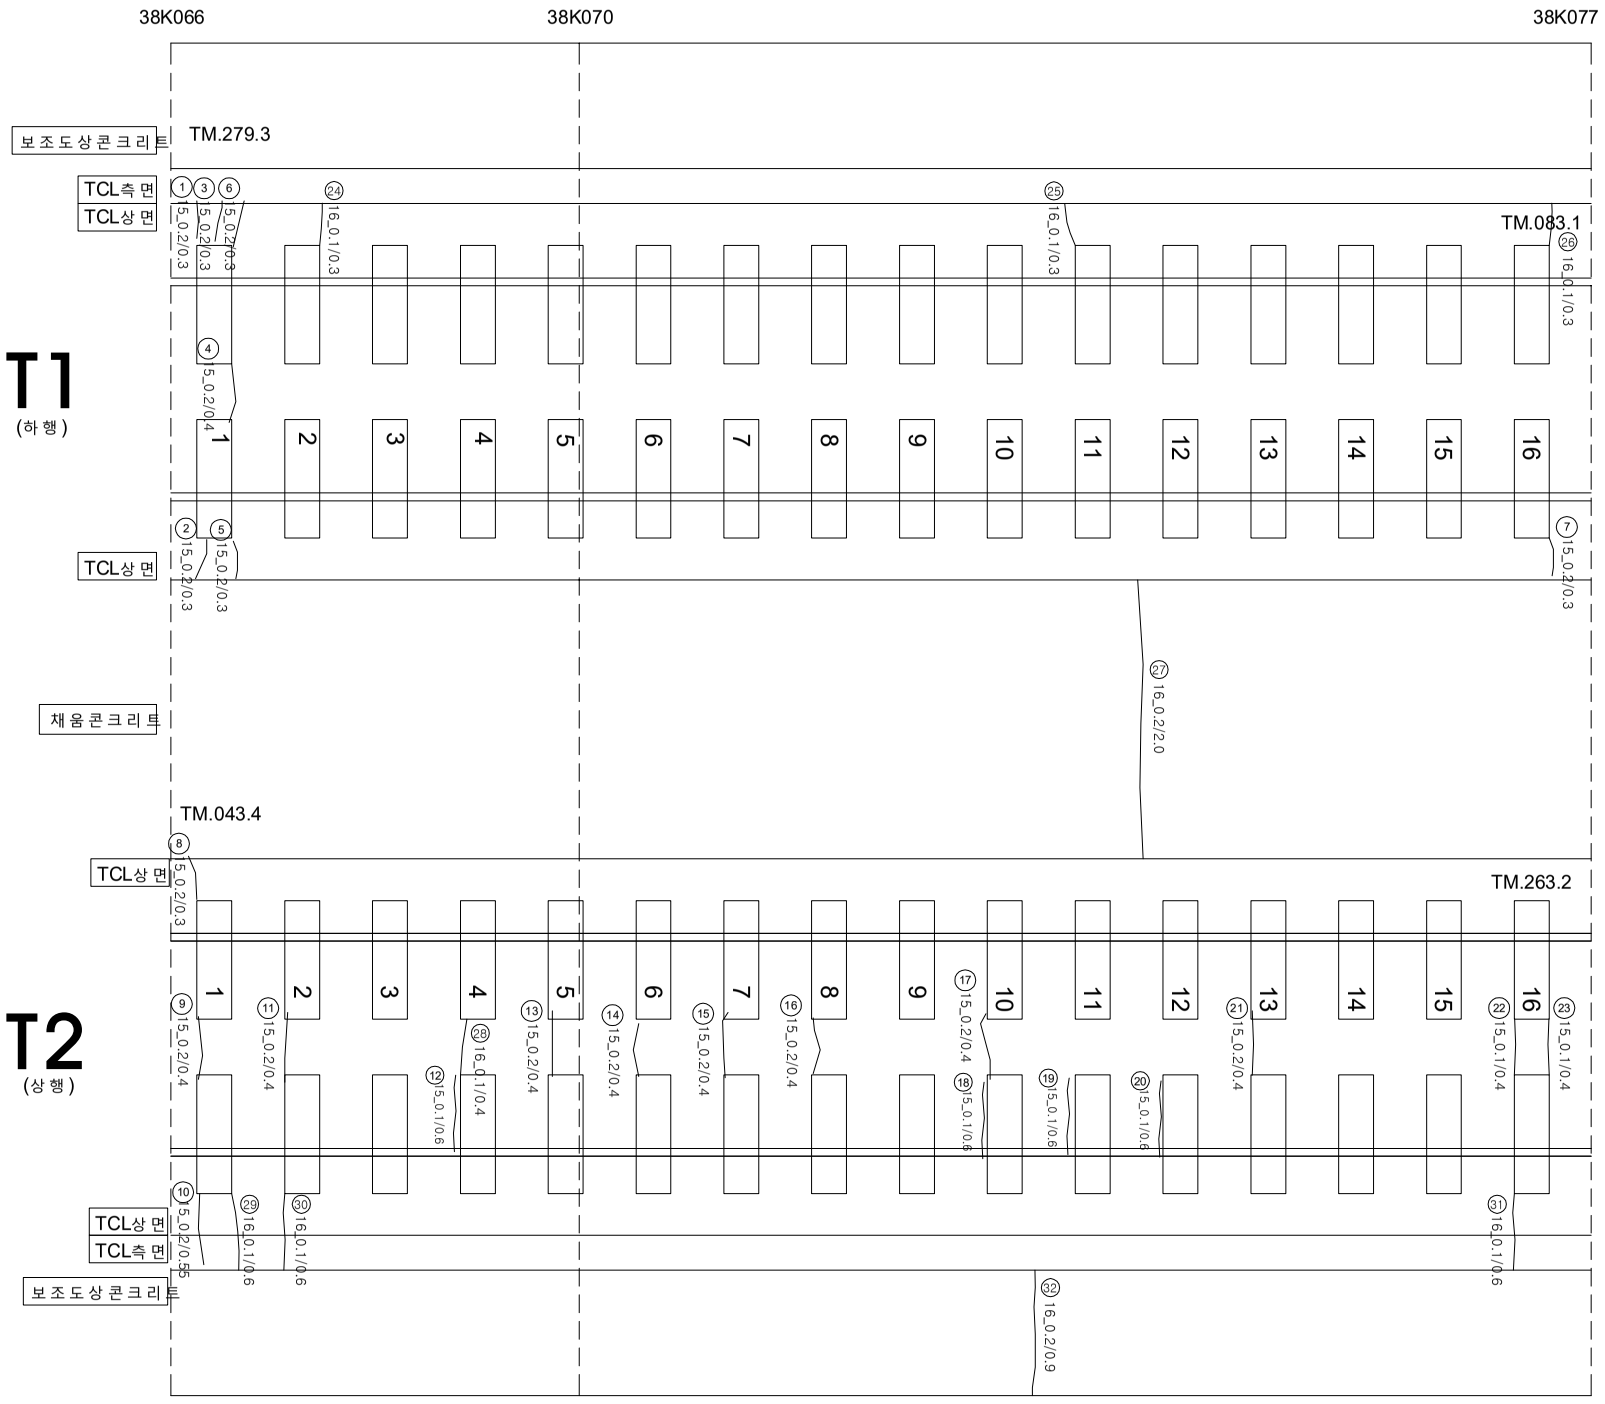
연번	손상	폭		연장		비고	연번	손상	폭		연장		비고
1	균열	0.2	㎜	0.3	m		56						
2	균열	0.2	㎜	0.3	m		57						
3	균열	0.2	㎜	0.3	m		58						
4	균열	0.2	㎜	0.4	m		59						
5	균열	0.2	㎜	0.3	m		60						
6	균열	0.2	㎜	0.3	m		61						
7	균열	0.2	㎜	0.3	m		62						
8	균열	0.2	㎜	0.3	m		63						
9	균열	0.2	㎜	0.4	m		64						
10	균열	0.2	㎜	0.55	m		65						
11	균열	0.2	㎜	0.4	m		66						
12	경계부균열	0.1	㎜	0.6	m		67						
13	균열	0.2	㎜	0.4	m		68						
14	균열	0.2	㎜	0.4	m		69						
15	균열	0.2	㎜	0.4	m		70						
16	균열	0.2	㎜	0.4	m		71						
17	균열	0.2	㎜	0.4	m		72						
18	경계부균열	0.1	㎜	0.6	m		73						
19	경계부균열	0.1	㎜	0.6	m		74						
20	경계부균열	0.1	㎜	0.6	m		75						
21	균열	0.2	㎜	0.4	m		76						
22	균열	0.1	㎜	0.4	m		77						
23	균열	0.1	㎜	0.4	m		78						
24	균열	0.1	㎜	0.3	m		79						
25	균열	0.1	㎜	0.3	m		80						
26	균열	0.1	㎜	0.3	m		81						
27	균열	0.2	㎜	2.0	m		82						
28	균열	0.1	㎜	0.4	m		83						
29	균열	0.1	㎜	0.6	m		84						
30	균열	0.1	㎜	0.6	m		85						
31	균열	0.1	㎜	0.6	m		86						
32	균열	0.2	㎜	0.9	m		87						
33							88

34							89						
35							90						
36							91						
37							92						
38							93						
39							94						
40							95						
41							96						
42							97						
43							98						
44							99						
45							100						
46							101						
47							102						
48							103						
49							104						
50							105						
51							106						
52							107						
53							108						
54							109						
55							110
