외관조사망도 번호
U9_봉명터널_49(38k487~38k497)

호남고속선 봉명터널_49(38.487~38.497km, S49)

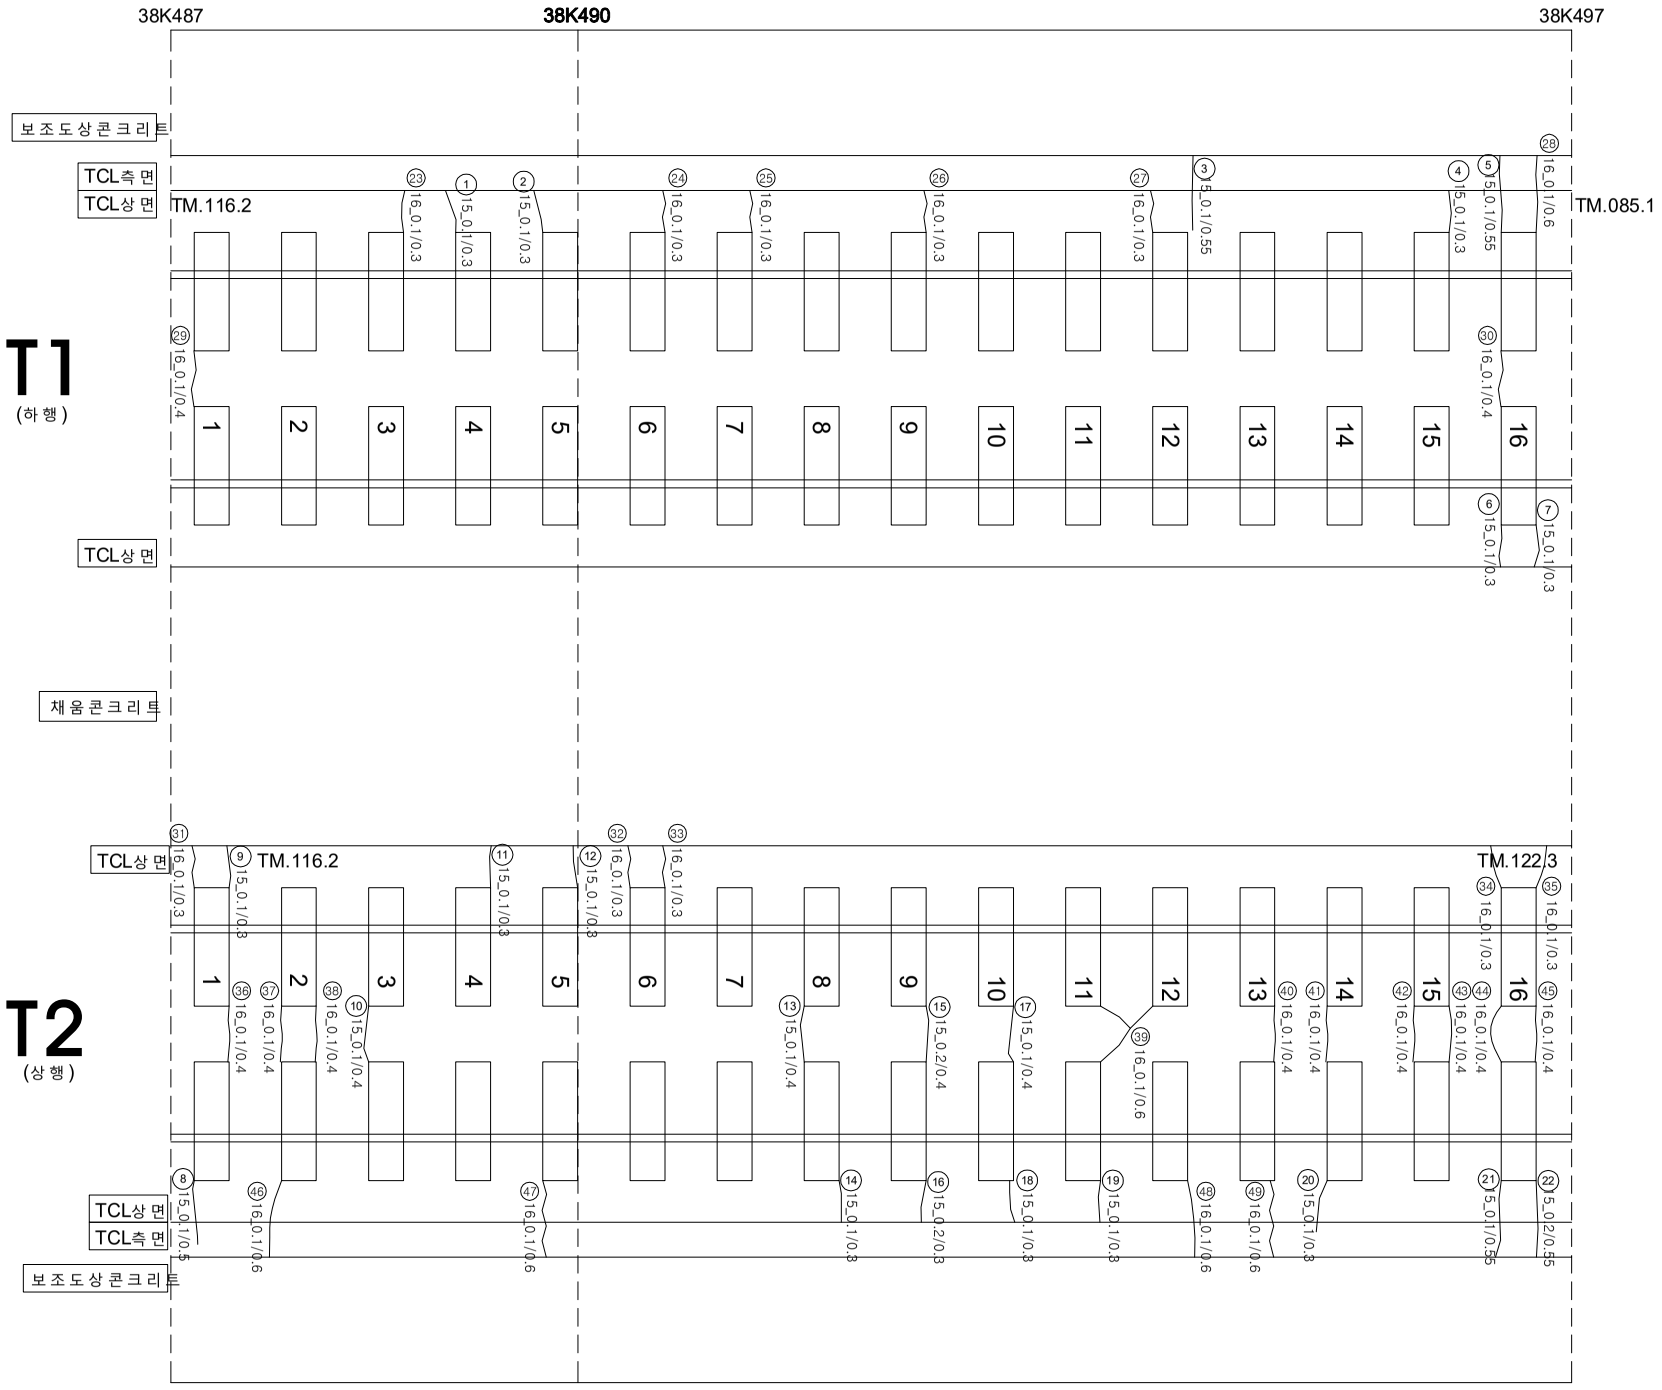
연번	손상	폭		연장		비고	연번	손상	폭		연장		비고
1	균열	0.1	㎜	0.3	m		56						
2	균열	0.1	㎜	0.3	m		57						
3	균열	0.1	㎜	0.55	m		58						
4	균열	0.1	㎜	0.3	m		59						
5	균열	0.1	㎜	0.55	m		60						
6	균열	0.1	㎜	0.3	m		61						
7	균열	0.1	㎜	0.3	m		62						
8	균열	0.1	㎜	0.5	m		63						
9	균열	0.1	㎜	0.3	m		64						
10	균열	0.1	㎜	0.4	m		65						
11	균열	0.1	㎜	0.3	m		66						
12	균열	0.1	㎜	0.3	m		67						
13	균열	0.1	㎜	0.4	m		68						
14	균열	0.1	㎜	0.3	m		69						
15	균열	0.2	㎜	0.4	m		70						
16	균열	0.2	㎜	0.3	m		71						
17	균열	0.1	㎜	0.4	m		72						
18	균열	0.1	㎜	0.3	m		73						
19	균열	0.1	㎜	0.3	m		74						
20	균열	0.1	㎜	0.3	m		75						
21	균열	0.1	㎜	0.55	m		76						
22	균열	0.2	㎜	0.55	m		77						
23	균열	0.1	㎜	0.3	m		78						
24	균열	0.1	㎜	0.3	m		79						
25	균열	0.1	㎜	0.3	m		80						
26	균열	0.1	㎜	0.3	m		81						
27	균열	0.1	㎜	0.3	m		82						
28	균열	0.1	㎜	0.6	m		83						
29	균열	0.1	㎜	0.4	m		84						
30	균열	0.1	㎜	0.4	m		85						
31	균열	0.1	㎜	0.3	m		86						
32	균열	0.1	㎜	0.3	m		87						
33	균열	0.1	㎜	0.3	m		88

34	균열	0.1	㎜	0.3	m		89						
35	균열	0.1	㎜	0.3	m		90						
36	균열	0.1	㎜	0.4	m		91						
37	균열	0.1	㎜	0.4	m		92						
38	균열	0.1	㎜	0.4	m		93						
39	균열	0.1	㎜	0.6	m		94						
40	균열	0.1	㎜	0.4	m		95						
41	균열	0.1	㎜	0.4	m		96						
42	균열	0.1	㎜	0.4	m		97						
43	균열	0.1	㎜	0.4	m		98						
44	균열	0.1	㎜	0.4	m		99						
45	균열	0.1	㎜	0.4	m		100						
46	균열	0.1	㎜	0.6	m		101						
47	균열	0.1	㎜	0.6	m		102						
48	균열	0.1	㎜	0.6	m		103						
49	균열	0.1	㎜	0.6	m		104						
50							105						
51							106						
52							107						
53							108						
54							109						
55							110
