외관조사망도 번호
U9_봉명터널_8(38.076~38.087km

호남고속선 봉명터널_8(38.076~38.087km, S8)

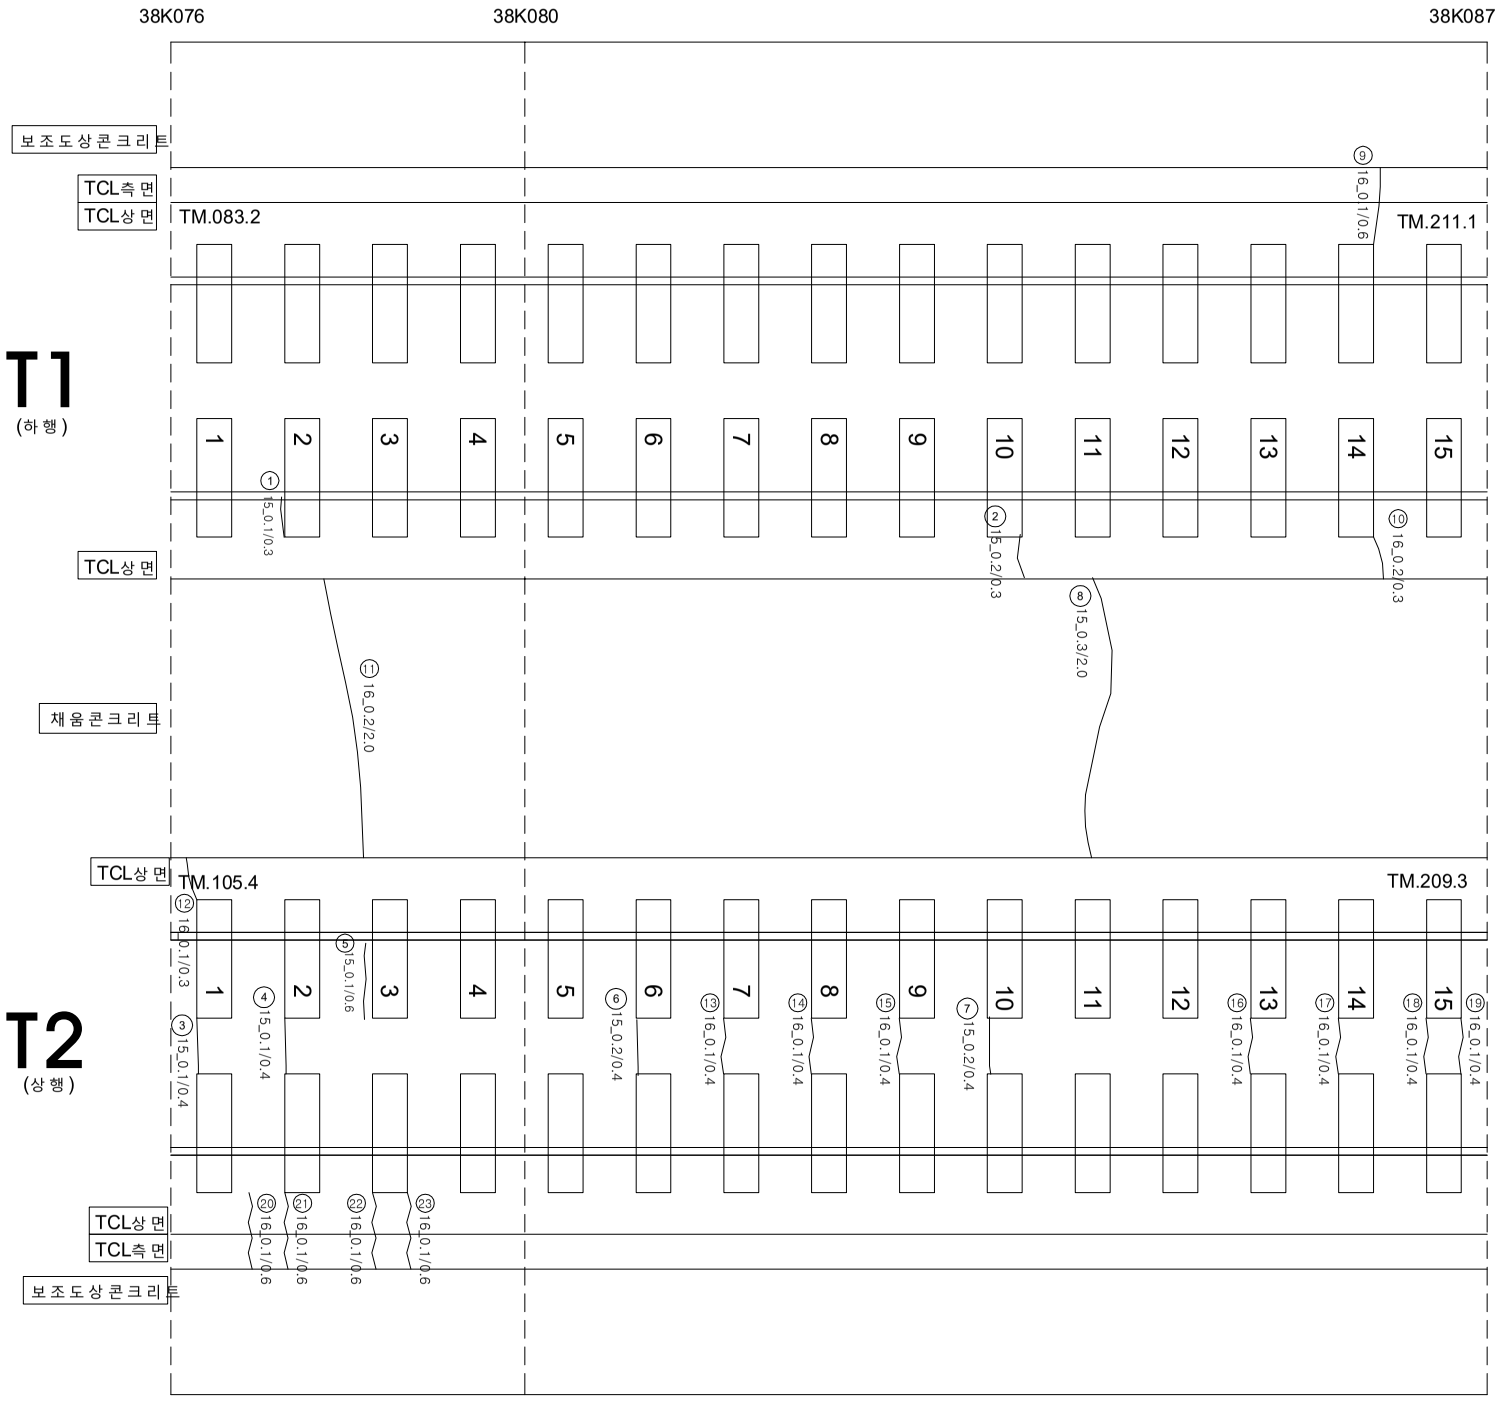
연번	손상	폭		연장		비고	연번	손상	폭		연장		비고
1	균열	0.1	㎜	0.3	m		56						
2	균열	0.2	㎜	0.3	m		57						
3	균열	0.1	㎜	0.4	m		58						
4	균열	0.1	㎜	0.4	m		59						
5	균열	0.1	㎜	0.6	m		60						
6	균열	0.2	㎜	0.4	m		61						
7	균열	0.2	㎜	0.4	m		62						
8	균열	0.3	㎜	2.0	m		63						
9	균열	0.1	㎜	0.6	m		64						
10	균열	0.2	㎜	0.3	m		65						
11	균열	0.2	㎜	2.0	m		66						
12	균열	0.1	㎜	0.3	m		67						
13	균열	0.1	㎜	0.4	m		68						
14	균열	0.1	㎜	0.4	m		69						
15	균열	0.1	㎜	0.4	m		70						
16	균열	0.1	㎜	0.4	m		71						
17	균열	0.1	㎜	0.4	m		72						
18	균열	0.1	㎜	0.4	m		73						
19	균열	0.1	㎜	0.4	m		74						
20	균열	0.1	㎜	0.6	m		75						
21	균열	0.1	㎜	0.6	m		76						
22	균열	0.1	㎜	0.6	m		77						
23	균열	0.1	㎜	0.6	m		78						
24							79						
25							80						
26							81						
27							82						
28							83						
29							84						
30							85						
31							86						
32							87						
33							88						
34							89						
35							90						
36							91						
37							92						
38							93						
39							94
