외관조사망도 번호
U9_봉명터널_9(38.086~38.097km

호남고속선 봉명터널_9(38.086~38.097km, S9)

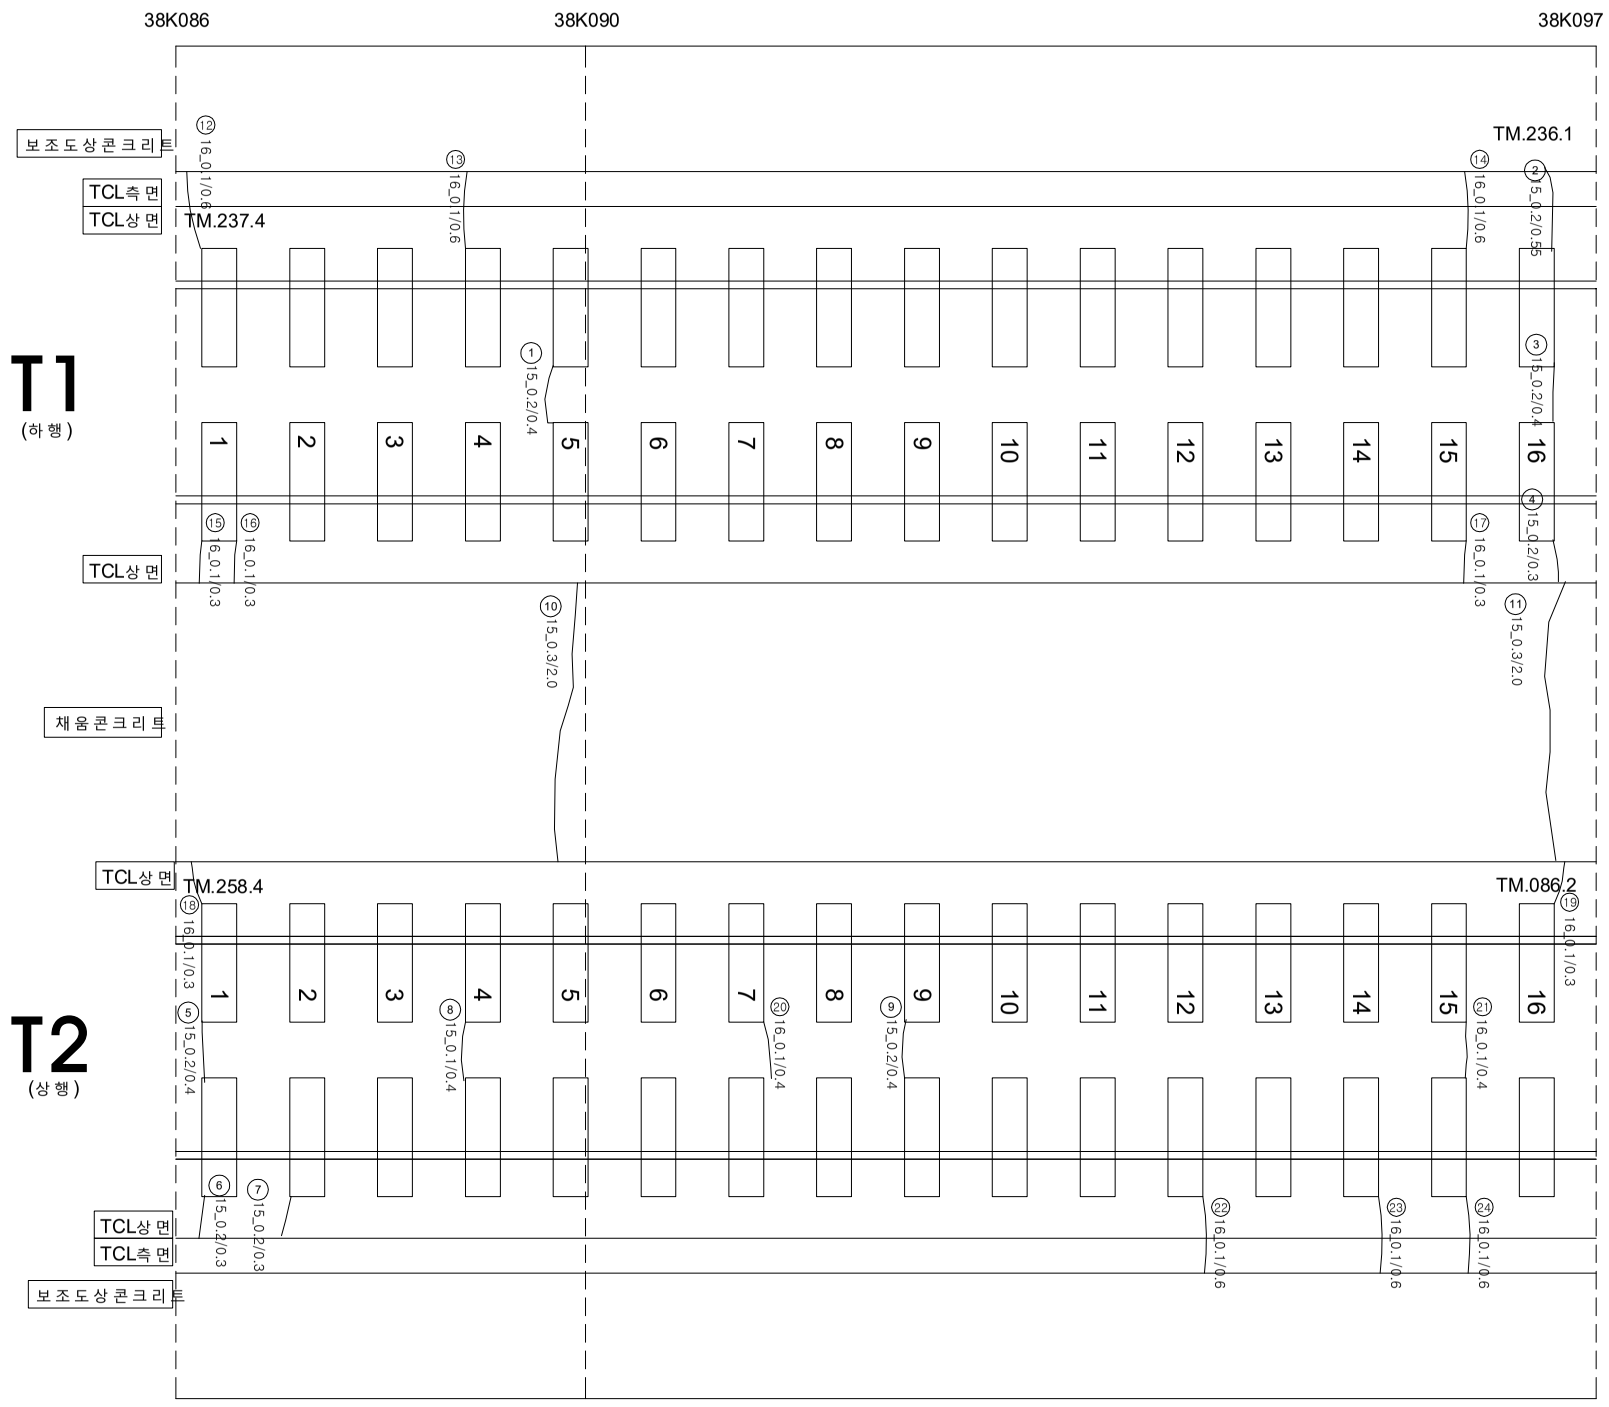
연번	손상	폭		연장		비고	연번	손상	폭		연장		비고
1	균열	0.2	㎜	0.4	m		56						
2	균열	0.2	㎜	0.55	m		57						
3	균열	0.2	㎜	0.4	m		58						
4	균열	0.2	㎜	0.3	m		59						
5	균열	0.2	㎜	0.4	m		60						
6	균열	0.2	㎜	0.3	m		61						
7	균열	0.2	㎜	0.3	m		62						
8	균열	0.1	㎜	0.4	m		63						
9	균열	0.2	㎜	0.4	m		64						
10	균열	0.3	㎜	2.0	m		65						
11	균열	0.2	㎜	2.0	m		66						
12	균열	0.1	㎜	0.6	m		67						
13	균열	0.1	㎜	0.6	m		68						
14	균열	0.1	㎜	0.6	m		69						
15	균열	0.1	㎜	0.3	m		70						
16	균열	0.1	㎜	0.3	m		71						
17	균열	0.1	㎜	0.3	m		72						
18	균열	0.1	㎜	0.3	m		73						
19	균열	0.1	㎜	0.3	m		74						
20	균열	0.1	㎜	0.4	m		75						
21	균열	0.1	㎜	0.4	m		76						
22	균열	0.1	㎜	0.6	m		77						
23	균열	0.1	㎜	0.6	m		78						
24	균열	0.1	㎜	0.6	m		79						
25							80						
26							81						
27							82						
28							83						
29							84						
30							85						
31							86						
32							87						
33							88						
34							89						
35							90						
36							91						
37							92						
38							93

39							94						
40							95						
41							96						
42							97						
43							98						
44							99						
45							100						
46							101						
47							102						
48							103						
49							104						
50							105						
51							106						
52							107						
53							108						
54							109						
55							110
