호남고속선 봉명터널_66(38.657~38.667km, S66)

외관조사망도 번호
U1_봉명터널_66(38k657~38k667)

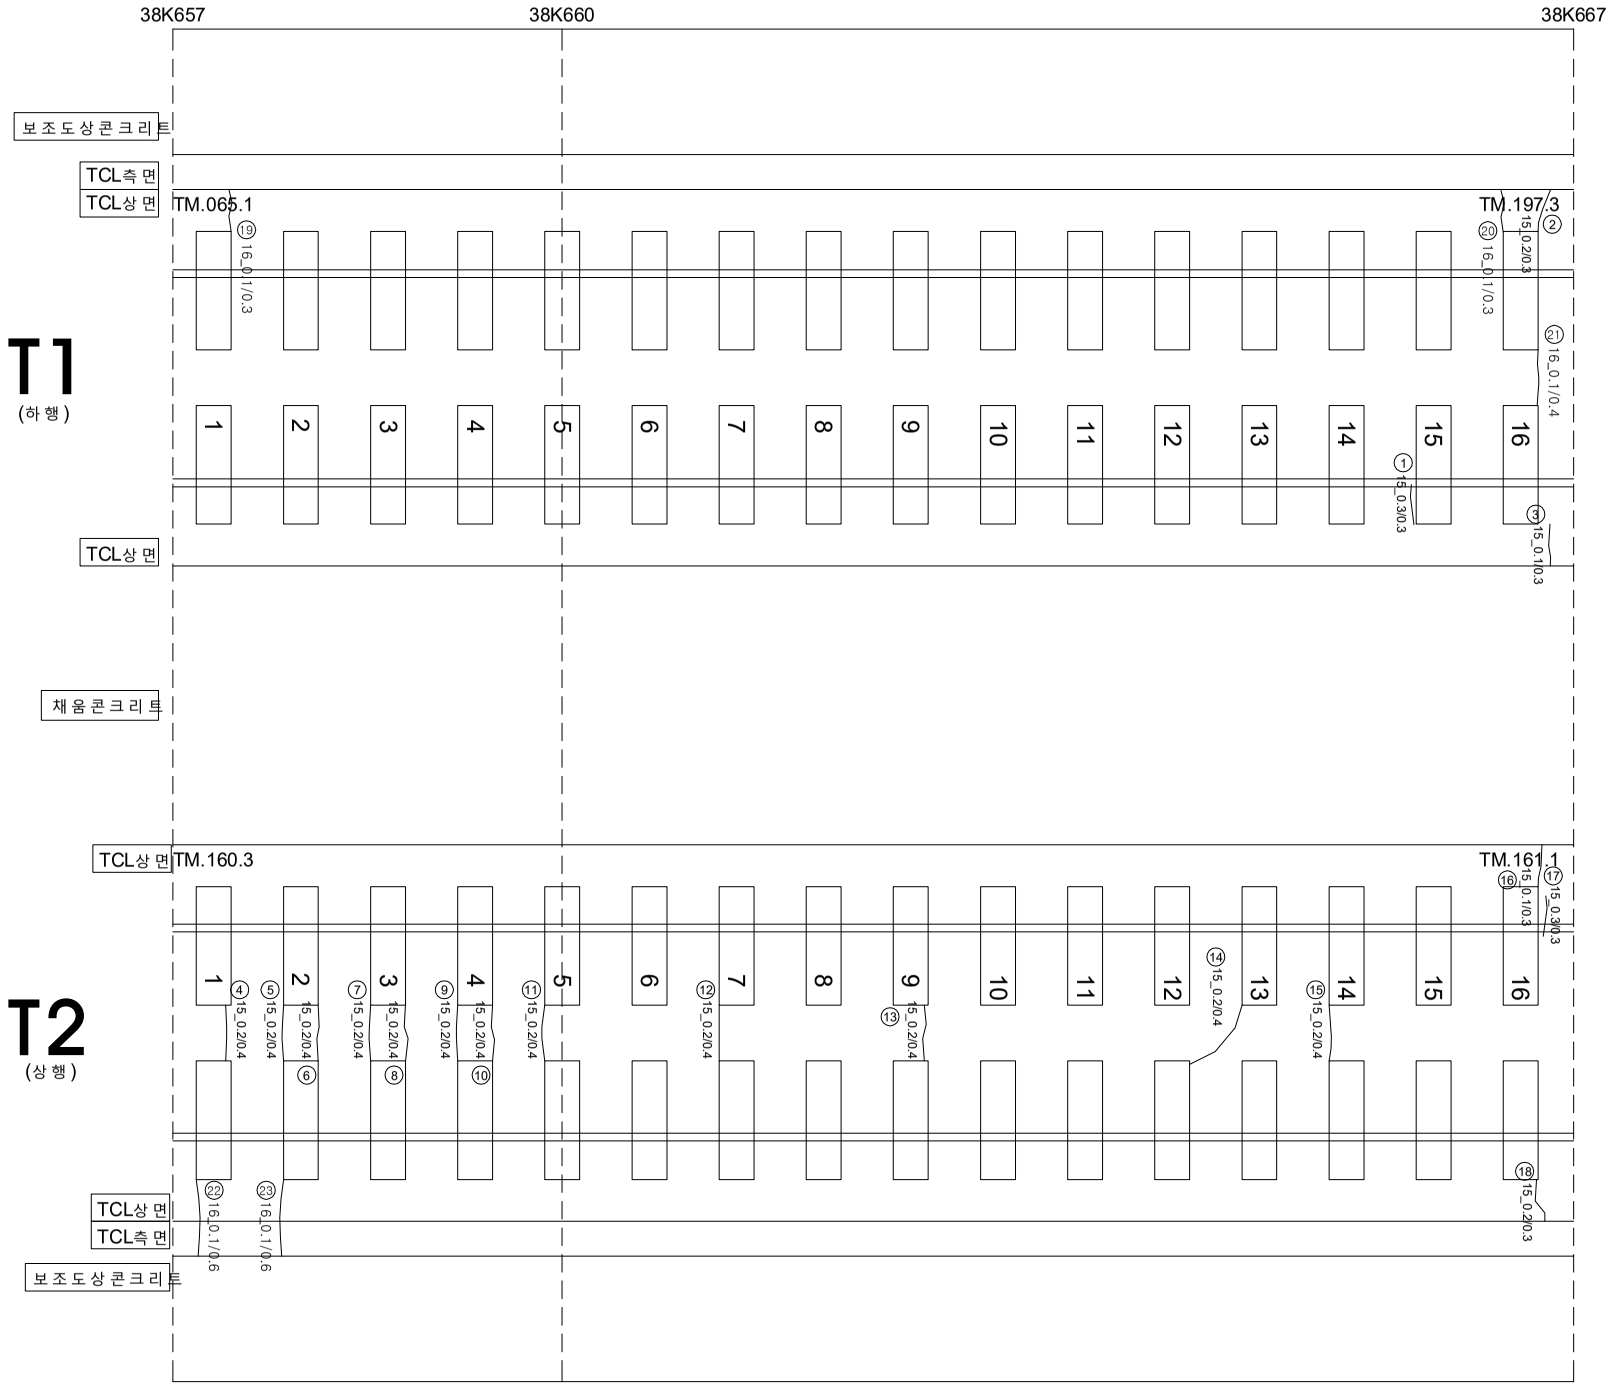
연번	손상	폭		연장		비고	연번	손상	폭		연장		비고
1	경계부균열	0.3	㎜	0.3	m		56						
2	균열	0.2	㎜	0.3	m		57						
3	균열	0.1	㎜	0.3	m		58						
4	균열	0.2	㎜	0.4	m		59						
5	균열	0.2	㎜	0.4	m		60						
6	균열	0.2	㎜	0.4	m		61						
7	균열	0.2	㎜	0.4	m		62						
8	균열	0.2	㎜	0.4	m		63						
9	균열	0.2	㎜	0.4	m		64						
10	균열	0.2	㎜	0.4	m		65						
11	균열	0.2	㎜	0.4	m		66						
12	균열	0.2	㎜	0.4	m		67						
13	균열	0.2	㎜	0.4	m		68						
14	균열	0.2	㎜	0.4	m		69						
15	균열	0.2	㎜	0.4	m		70						
16	균열	0.1	㎜	0.3	m		71						
17	경계부균열	0.3	㎜	0.3	m		72						
18	균열	0.2	㎜	0.3	m		73						
19	균열	0.1	㎜	0.3	m		74						
20	균열	0.1	㎜	0.3	m		75						
21	균열	0.1	㎜	0.4	m		76						
22	균열	0.1	㎜	0.6	m		77						
23	균열	0.1	㎜	0.6	m		78						
24							79						
25							80						
26							81						
27							82						
28							83						
29							84						
30							85						
31							86						
32							87						
33							88						
34							89						
35							90						
36							91						
37							92						
38							93

39							94						
40							95						
41							96						
42							97						
43							98						
44							99						
45							100						
46							101						
47							102						
48							103						
49							104						
50							105						
51							106						
52							107						
53							108						
54							109						
55							110
