외관조사망도 번호
U9_봉명터널_10(38.096~38.107km

호남고속선 봉명터널_10(38.096~38.107km, S10)

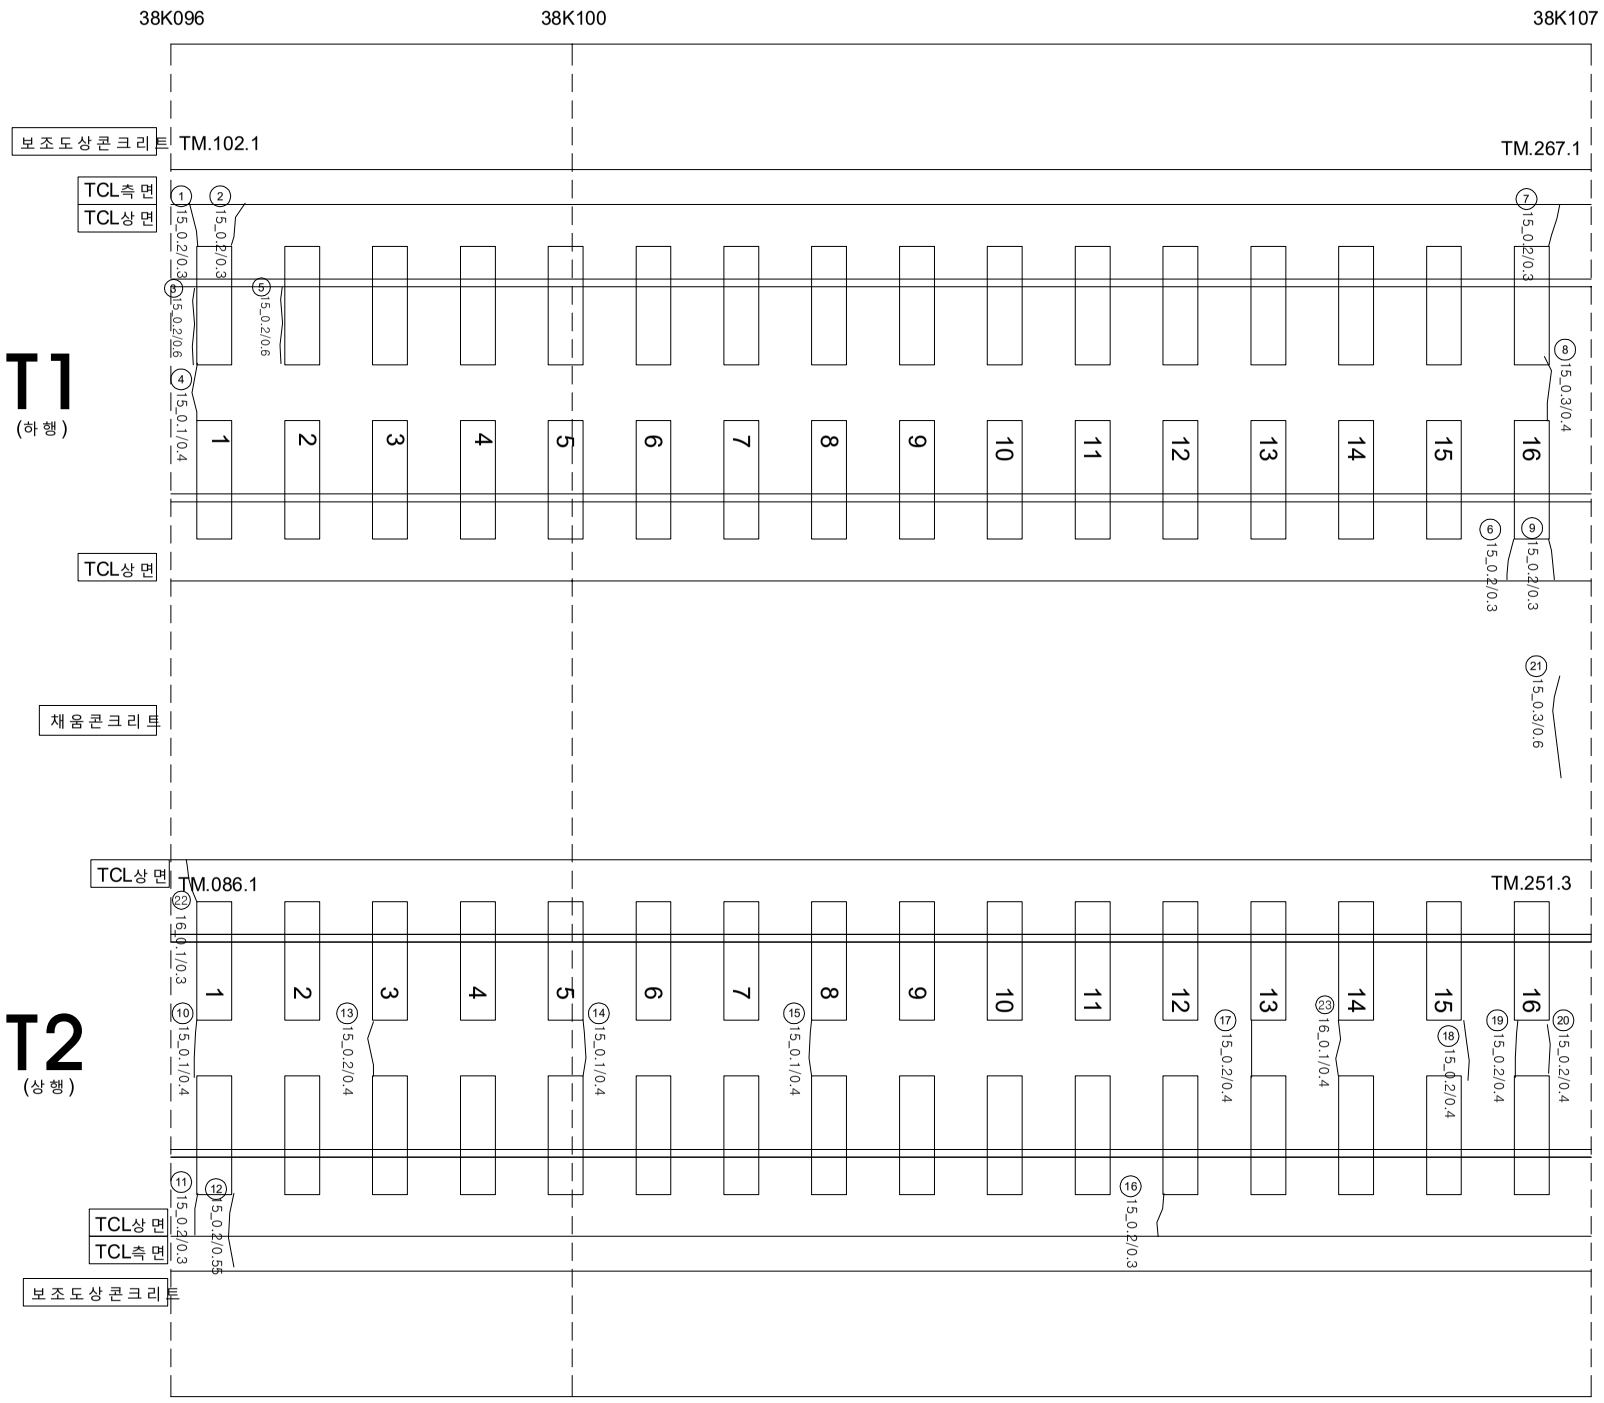
연번	손상	폭		연장		비고	연번	손상	폭		연장		비고
1	균열	0.2	㎜	0.3	m		56						
2	균열	0.2	㎜	0.3	m		57						
3	균열	0.2	㎜	0.6	m		58						
4	균열	0.1	㎜	0.4	m		59						
5	균열	0.2	㎜	0.6	m		60						
6	균열	0.2	㎜	0.3	m		61						
7	균열	0.2	㎜	0.3	m		62						
8	균열	0.3	㎜	0.4	m		63						
9	균열	0.2	㎜	0.3	m		64						
10	균열	0.1	㎜	0.4	m		65						
11	균열	0.2	㎜	0.3	m		66						
12	균열	0.2	㎜	0.55	m		67						
13	균열	0.2	㎜	0.4	m		68						
14	균열	0.1	㎜	0.4	m		69						
15	균열	0.1	㎜	0.4	m		70						
16	균열	0.2	㎜	0.3	m		71						
17	균열	0.2	㎜	0.4	m		72						
18	균열	0.2	㎜	0.4	m		73						
19	균열	0.2	㎜	0.4	m		74						
20	균열	0.2	㎜	0.4	m		75						
21	균열	0.3	㎜	0.6	m		76						
22	균열	0.1	㎜	0.3	m		77						
23	균열	0.1	㎜	0.4	m		78						
24							79						
25							80						
26							81						
27							82						
28							83						
29							84						
30							85						
31							86						
32							87						
33							88						
34							89						
35							90						
36							91						
37							92						
38							93						
39							94

40							95						
41							96						
42							97						
43							98						
44							99						
45							100						
46							101						
47							102						
48							103						
49							104						
50							105						
51							106						
52							107						
53							108						
54							109						
55							110
