외관조사망도 번호
U9_봉명터널_2(38.018~38.026km

호남고속선 봉명터널_2(38.018~38.026km, S2)

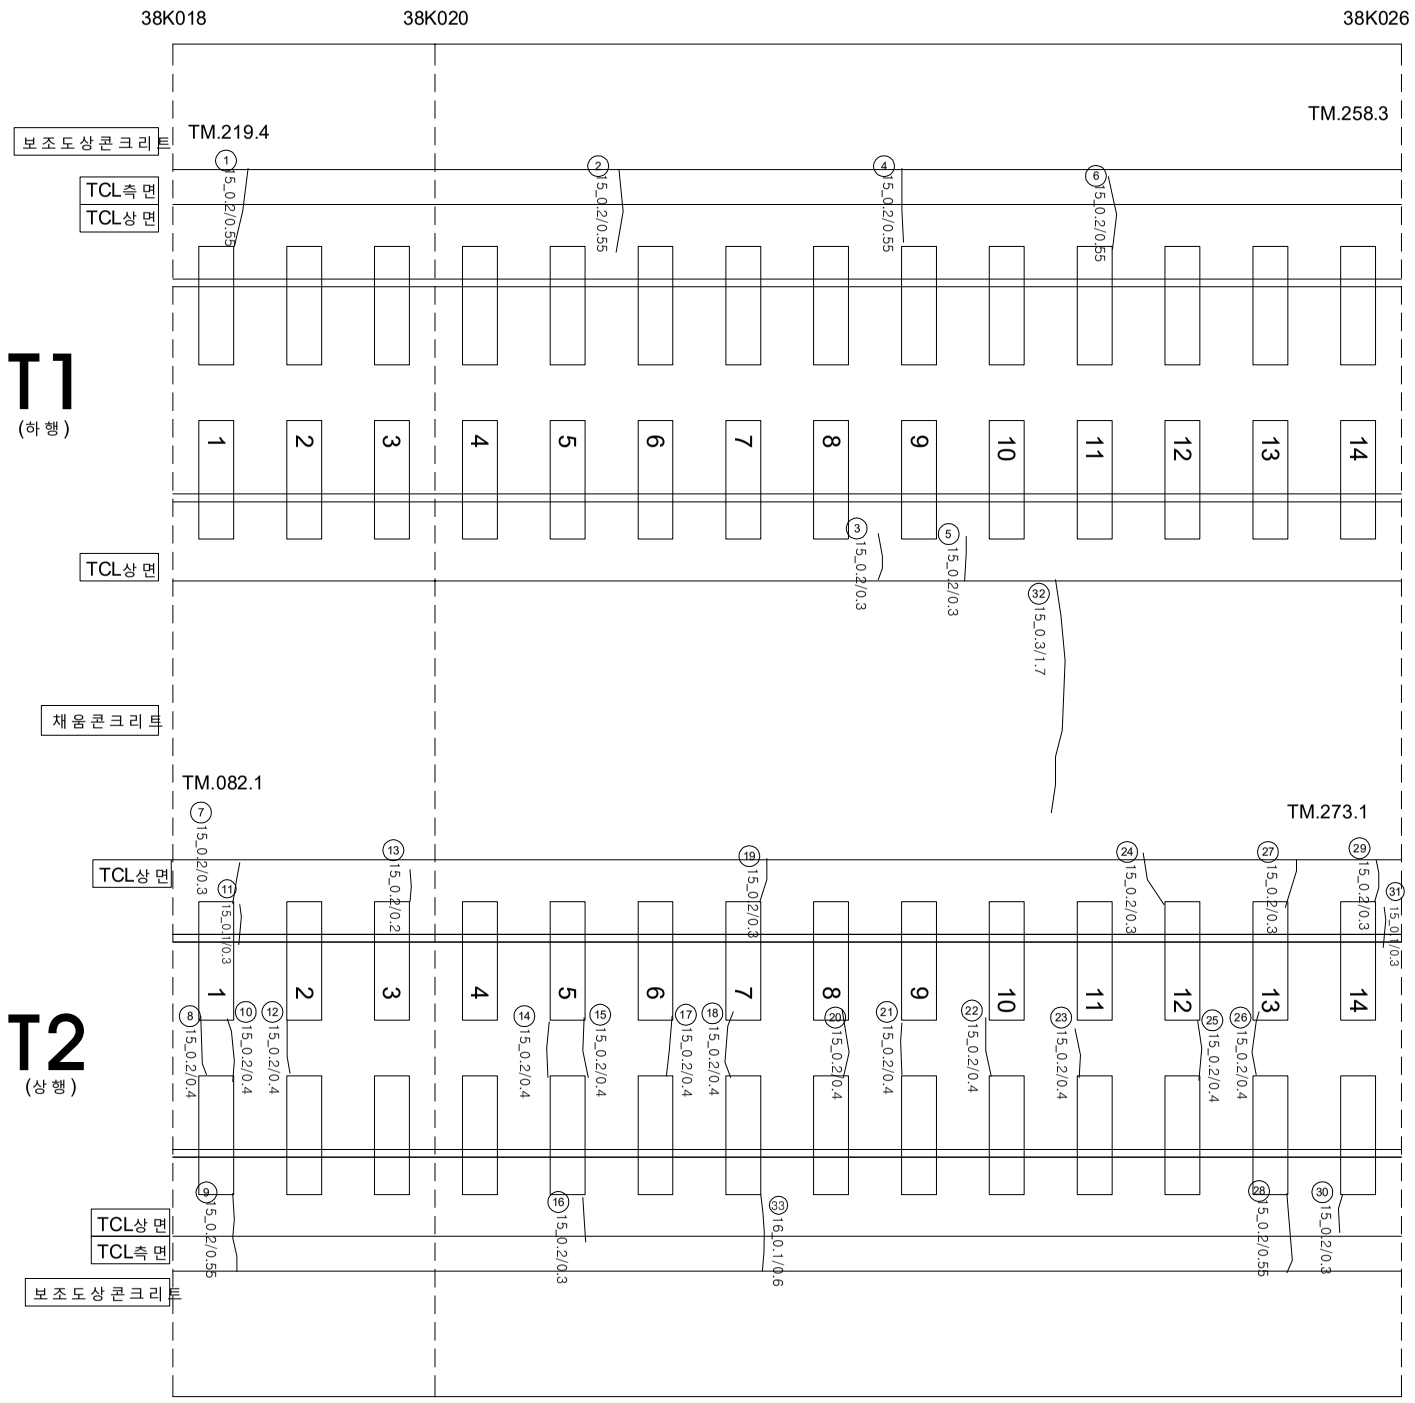
연번	손상	폭		연장		비고	연번	손상	폭		연장		비고
1	균열	0.2	㎜	0.55	m		56						
2	균열	0.2	㎜	0.55	m		57						
3	균열	0.2	㎜	0.3	m		58						
4	균열	0.2	㎜	0.55	m		59						
5	균열	0.2	㎜	0.3	m		60						
6	균열	0.2	㎜	0.55	m		61						
7	균열	0.2	㎜	0.3	m		62						
8	균열	0.2	㎜	0.4	m		63						
9	균열	0.2	㎜	0.55	m		64						
10	균열	0.1	㎜	0.3	m		65						
11	경계부균열	0.2	㎜	0.4	m		66						
12	균열	0.2	㎜	0.4	m		67						
13	균열	0.2	㎜	0.2	m		68						
14	균열	0.2	㎜	0.4	m		69						
15	균열	0.2	㎜	0.4	m		70						
16	균열	0.2	㎜	0.3	m		71						
17	균열	0.2	㎜	0.4	m		72						
18	균열	0.2	㎜	0.4	m		73						
19	균열	0.2	㎜	0.3	m		74						
20	균열	0.2	㎜	0.4	m		75						
21	균열	0.2	㎜	0.4	m		76						
22	균열	0.2	㎜	0.4	m		77						
23	균열	0.2	㎜	0.4	m		78						
24	균열	0.2	㎜	0.3	m		79						
25	균열	0.2	㎜	0.4	m		80						
26	균열	0.2	㎜	0.4	m		81						
27	균열	0.2	㎜	0.3	m		82						
28	균열	0.2	㎜	0.55	m		83						
29	균열	0.2	㎜	0.3	m		84						
30	균열	0.2	㎜	0.3	m		85						
31	경계부균열	0.1	㎜	0.3	m		86						
32	균열	0.3	㎜	1.7	m		87						
33	균열	0.1	㎜	0.6	m		88
